**BMW IX3 2WD**
**TESTDATO: 06.11.2025**
**KODE: 1862732**

**VJ27833**

NBF Tilstandsrapport er utarbeidet av Norges Bilbransjeforbund og Forbrukerrådet.

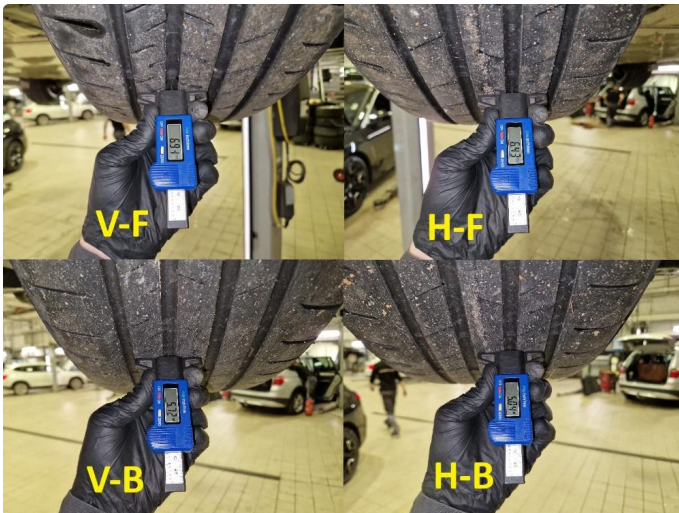
1.1 Mønsterdybde sommerdekk målt ved takst 20.10.2025, 31.079km.

| | VENSTRE FORAN | HØYRE FORAN | VENSTRE BAK | HØYRE BAK |
|---|---|---|---|---|
| MØNSTERDYBDE SOMMERDEKK (MM) | 6,9 | 6,4 | 5,7 | 5 |

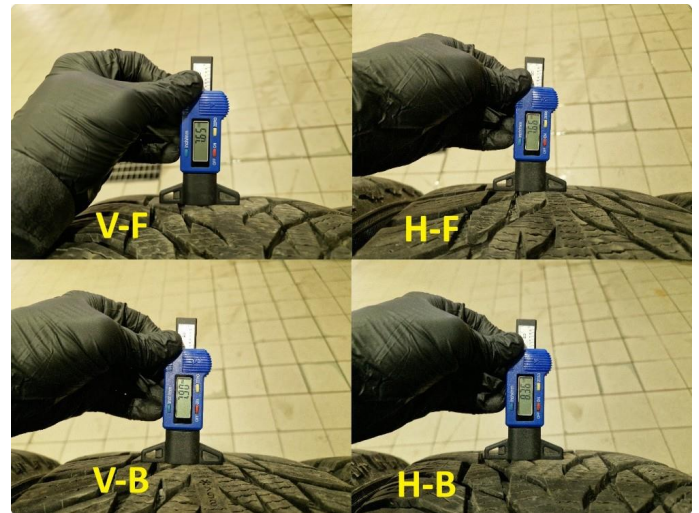
1.2 Mønsterdybde vinterdekk målt ved takst 20.10.2025, 31.079km.

| | VENSTRE FORAN | HØYRE FORAN | VENSTRE BAK | HØYRE BAK |
|---|---|---|---|---|
| MØNSTERDYBDE VINTERDEKK (MM) | 7,6 | 7,6 | 7,9 | 8,3 |

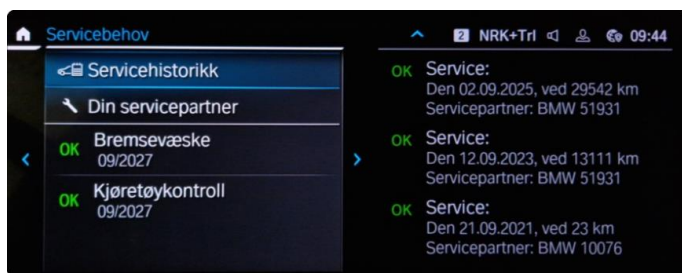
2.1 Neste service 09/2027.
