**BMW M 550D XDRIVE 381 HK AUTOMAT 4WD**
**TESTDATO: 09.04.2025**
**KODE: 1675434**

**UC32140**

NBF Tilstandsrapport er utarbeidet av Norges Bilbransjeforbund og Forbrukerrådet.

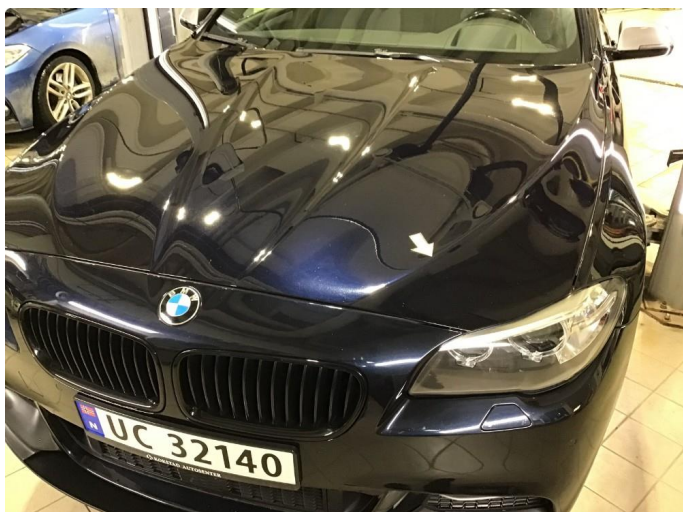
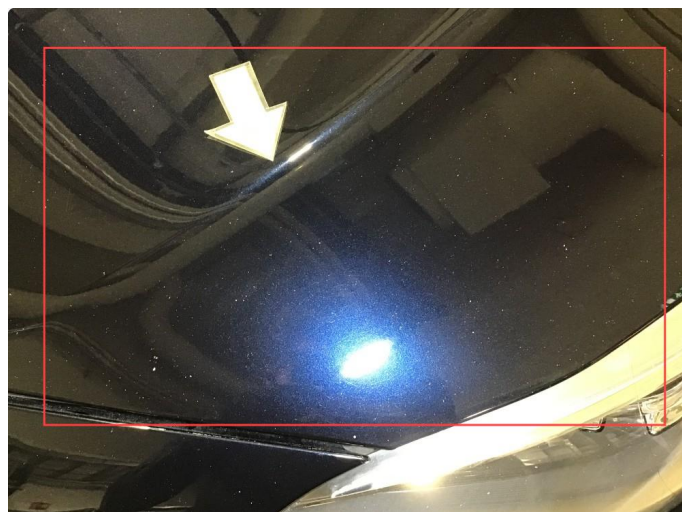
| Punkt | Beskrivelse | Plassering |
|---|---|---|
| 1.1 Panser | Noe steinsprut på panser. | foran |

1.1 Noe steinsprut på panser.

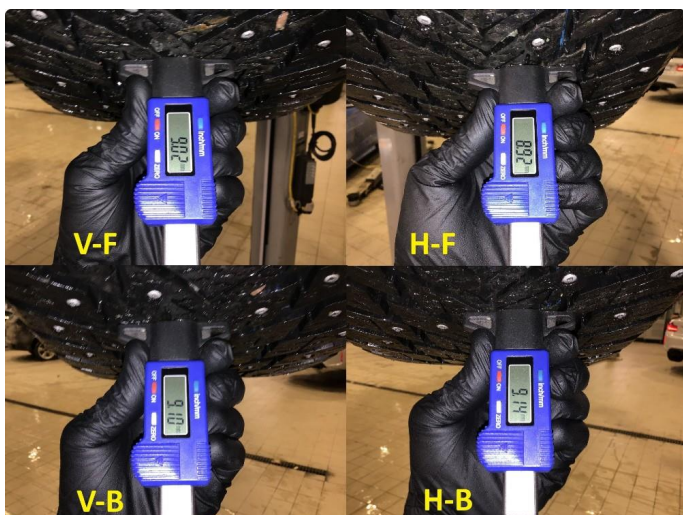
| Punkt | Beskrivelse | Plassering |
|---|---|---|
| 1.2 Dekk/Felger | Mønsterdybde vinterdekk målt ved takst 20.02.2025, 126.354km. | |

1.2 Mønsterdybde vinterdekk målt ved takst 20.02.2025, 126.354km.

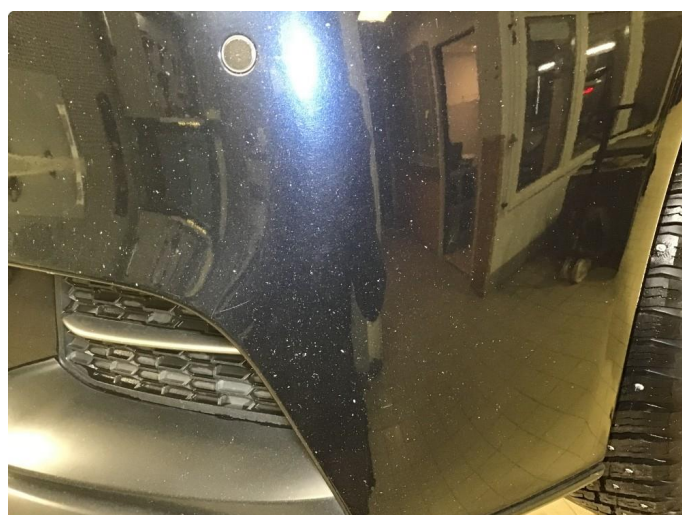
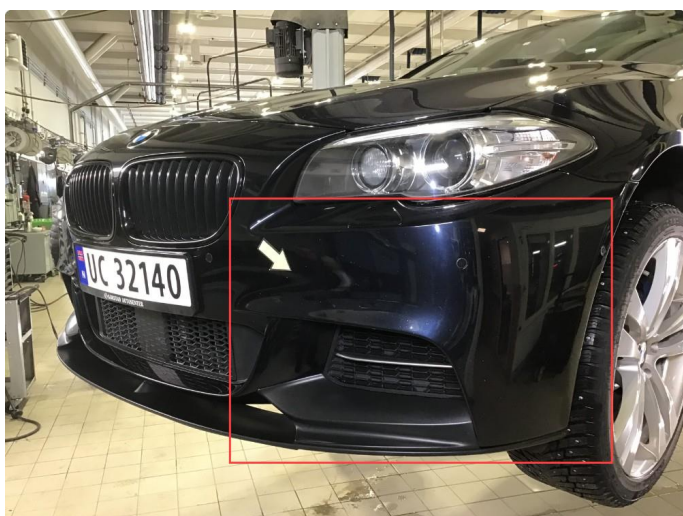
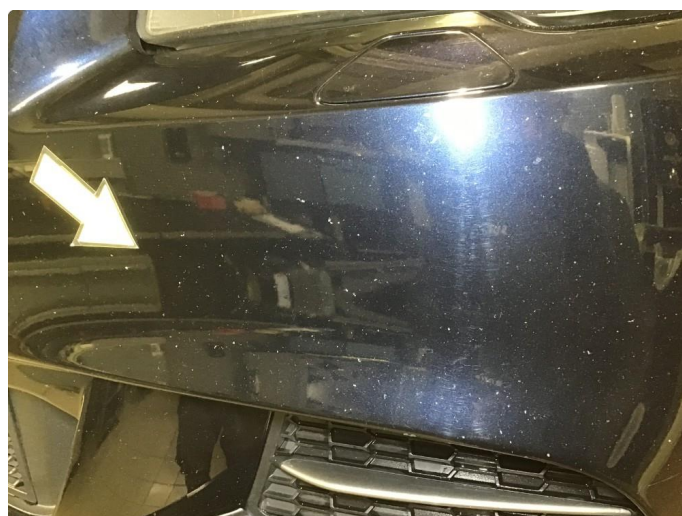
| Punkt | Beskrivelse | Plassering |
|---|---|---|
| 1.3 Støtfanger | Noe steinsprut på frontfanger. | foran |

1.3 Noe steinsprut på frontfanger.

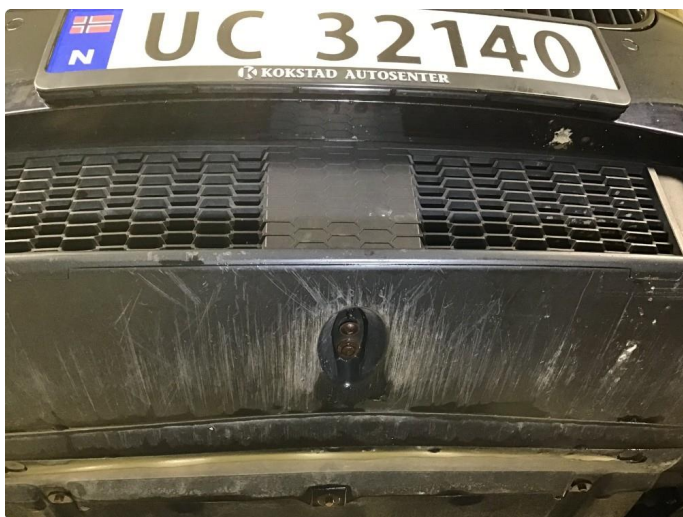
| Punkt | Beskrivelse | Plassering |
|---|---|---|
| 1.4 Støtfanger | Skrubbemerker underkant fremfanger. | foran - nede |

1.4 Skrubbemerker underkant fremfanger.

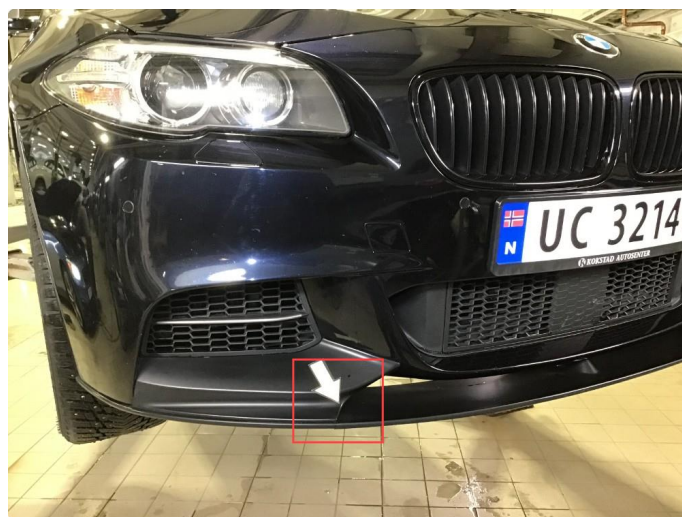
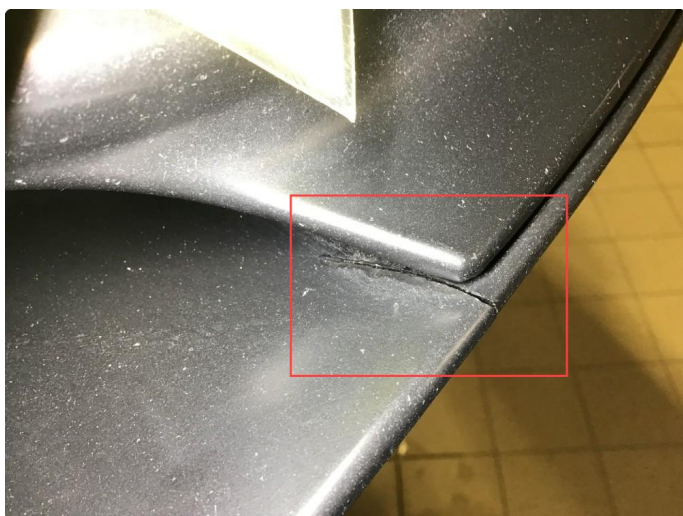
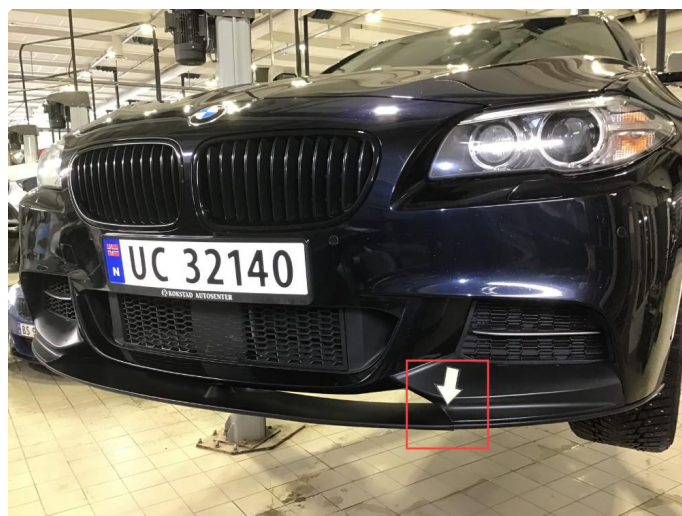
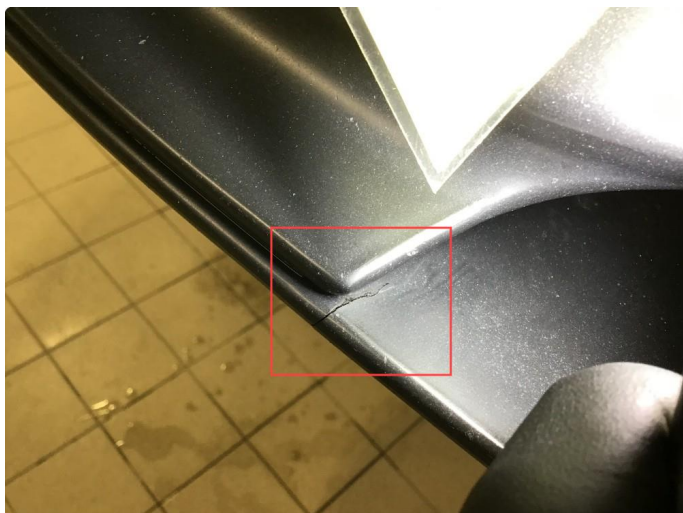
| Punkt | Beskrivelse | Plassering |
|---|---|---|
| 1.5 Støtfanger | Liten sprekk i montert frontleppe. | foran - nede |

1.5 Liten sprekk i montert frontleppe.

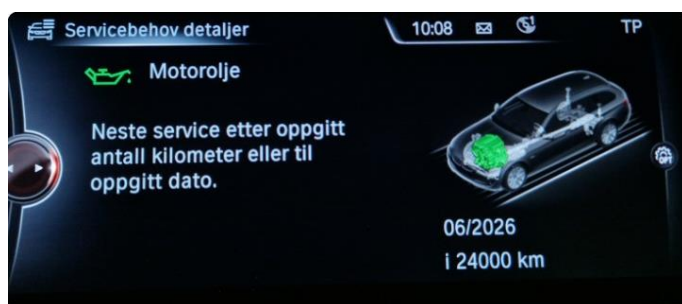
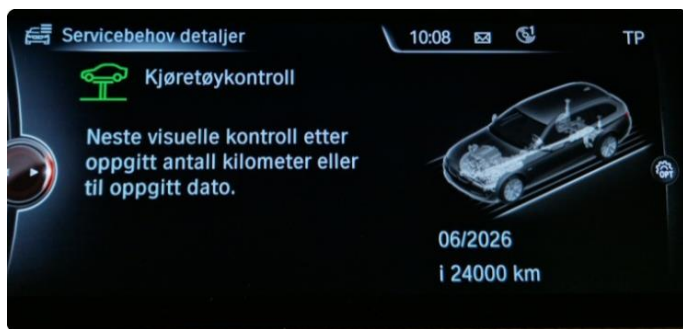
| Punkt | Beskrivelse | Plassering |
|---|---|---|
| 2.1 Service | Neste service 06.2026 / 24.000 km. | |

2.1 Neste service 06.2026 / 24.000 km.
