**BMW I I3 2WD**
**TESTDATO: 26.06.2025**
**KODE: 1749409**

**EC37811**

NBF Tilstandsrapport er utarbeidet av Norges Bilbransjeforbund og Forbrukerrådet.

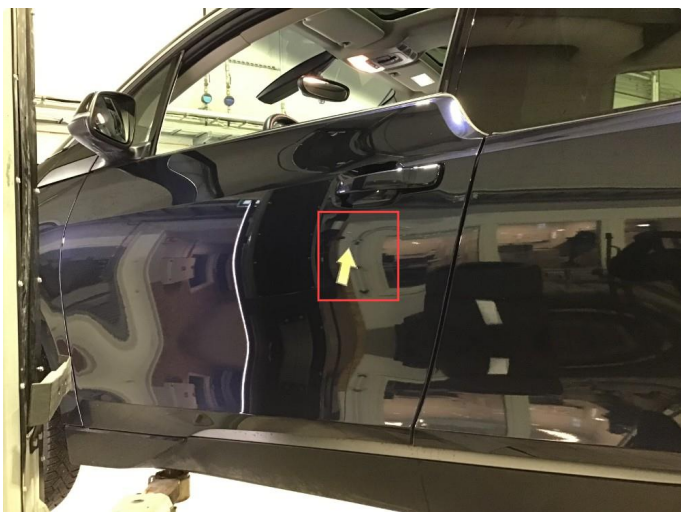
| Punkt | Beskrivelse | Plassering |
|---|---|---|
| 1.1 Dører | Lakksår v-framdør. | venstre foran |

1.1 Lakksår v-framdør.

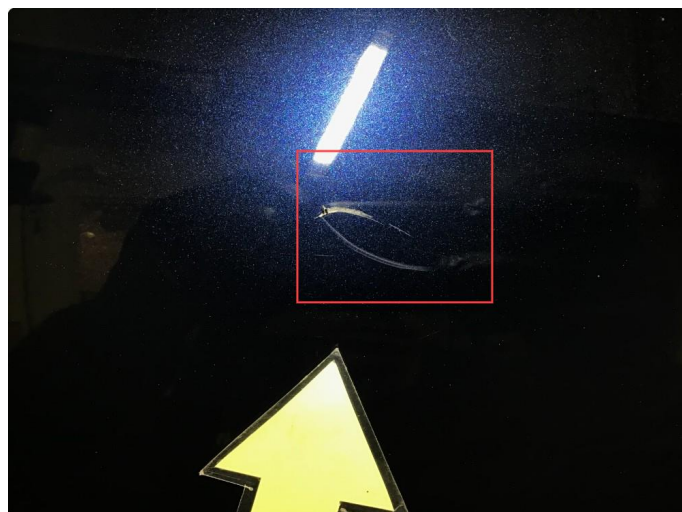
1.1 Lakksår v-framdør.
