**BMW X1 XDRIVE25E 4WD**
**TESTDATO: 27.06.2025**
**KODE: 1749891**

**VJ33218**

NBF Tilstandsrapport er utarbeidet av Norges Bilbransjeforbund og Forbrukerrådet.

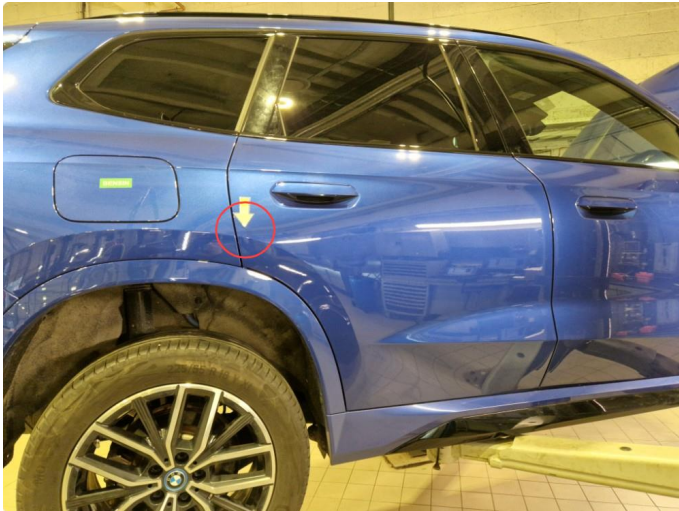
| Punkt | Beskrivelse | Plassering |
|---|---|---|
| 1.1 Dører | 2 Stk små p-bulker h-bakdør ( Normal bruksslitasje ) | høyre bak |

1.1 2 Stk små p-bulker h-bakdør ( Normal bruksslitasje )

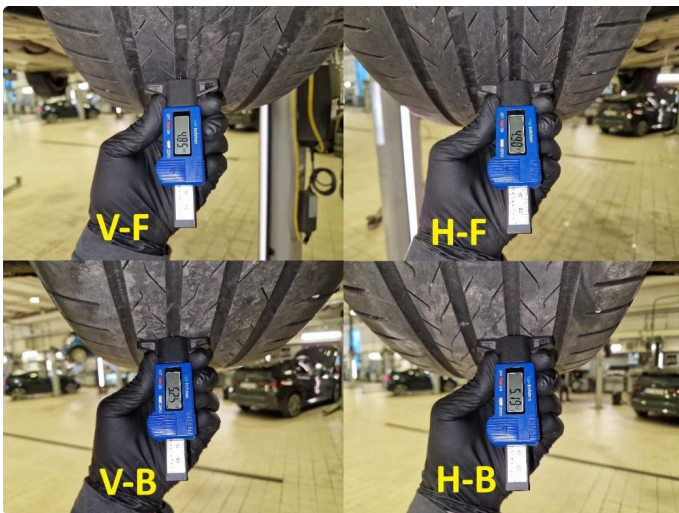
| Punkt | Beskrivelse | Plassering |
|---|---|---|
| 1.2 Dekk/Felger | Mønsterdybde sommedekk målt ved takst 17.06.2025, 45.888km. | |

1.2 Mønsterdybde sommedekk målt ved takst 17.06.2025, 45.888km.

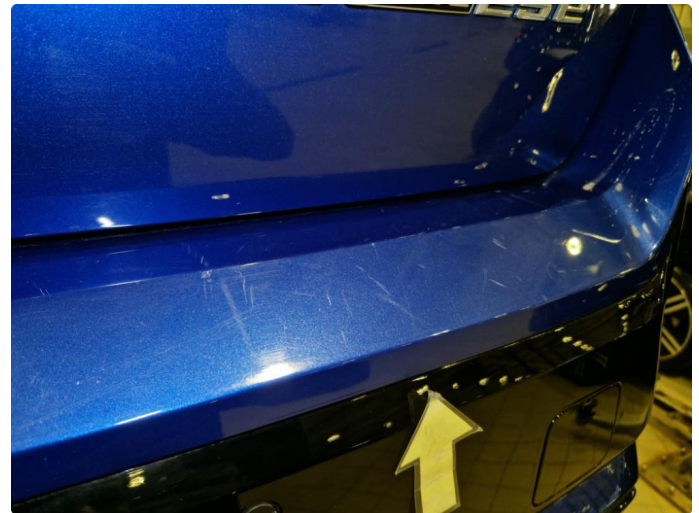
| Punkt | Beskrivelse | Plassering |
|---|---|---|
| 1.3 Støtfanger | Noen bruksriper på bakfanger, poleres. | bak |

1.3 Noen bruksriper på bakfanger, poleres.

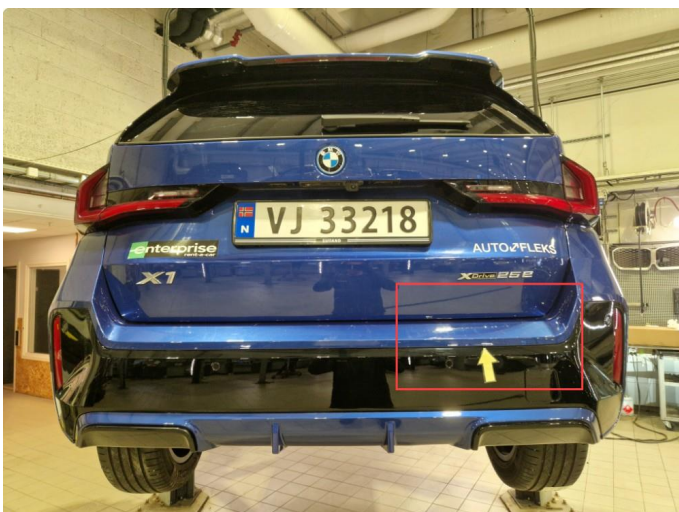
1.3 Noen bruksriper på bakfanger, poleres.

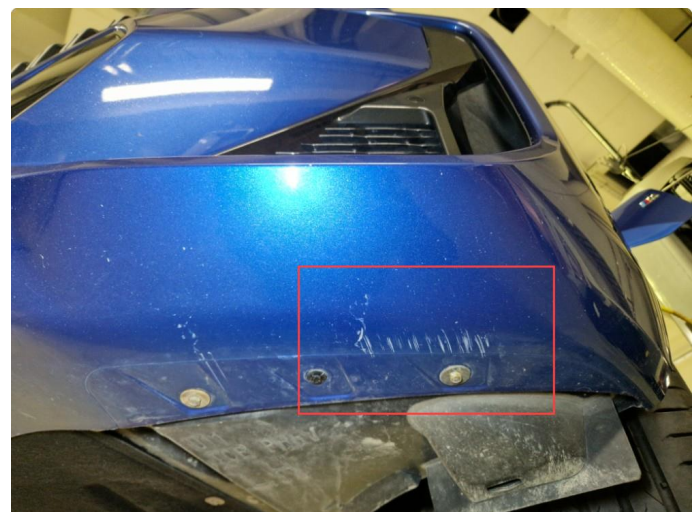
| Punkt | Beskrivelse | Plassering |
|---|---|---|
| 1.4 Støtfanger | Noe skrubbermerker underkant fremfanger, regnes som normal bruksslitasje. | foran - nede |

1.4 Noe skrubbermerker underkant fremfanger, regnes som normal bruksslitasje.
