BMW I4 M50 4WD
TESTDATO: 23.01.2025
KODE: 1621863

NBF Tilstandsrapport er utarbeidet av Norges Bilbransjeforbund og Forbrukerrådet.

OPPSUMMERT STATUS PÅ KJØRETØY

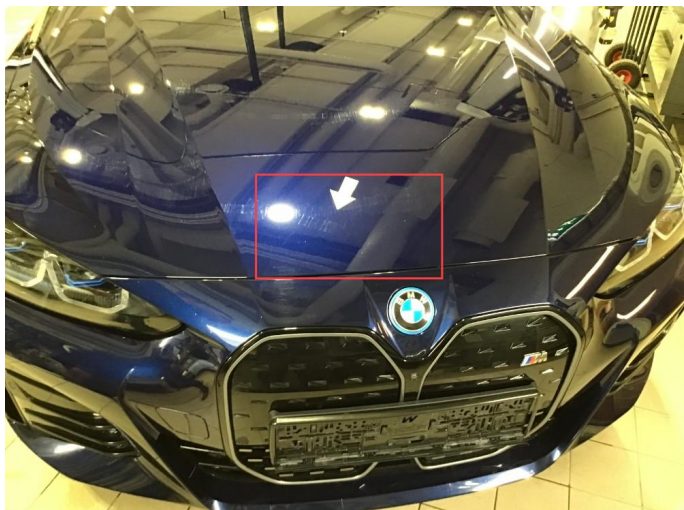
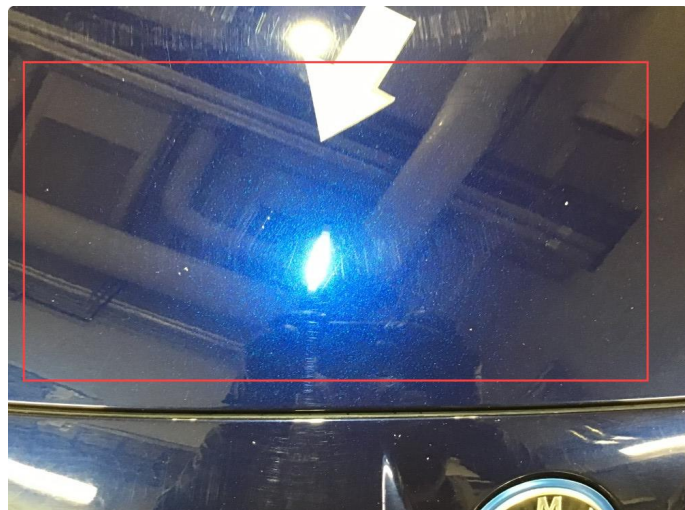
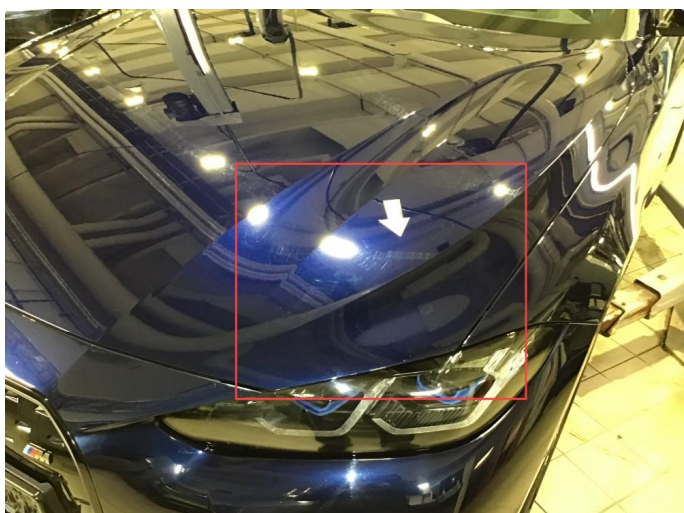
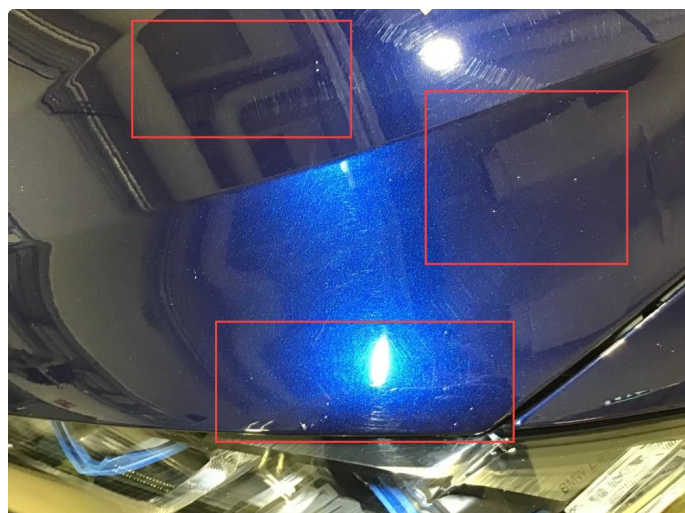
1.1 Noe små steinsprut på panser.

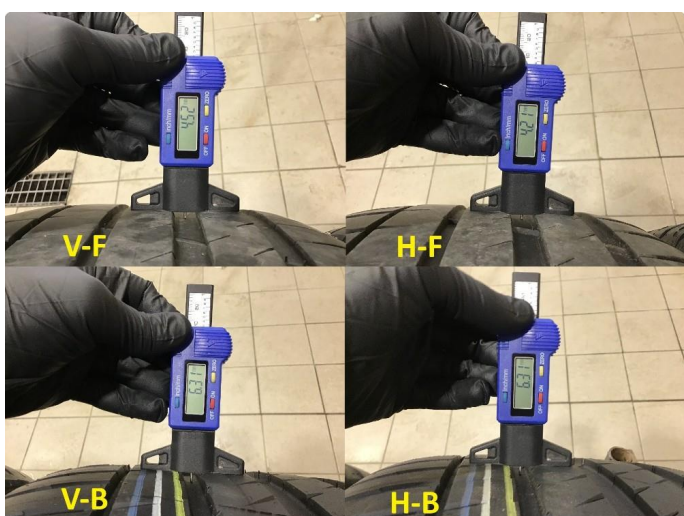
1.2 Mønsterdybde sommerdekk målt ved takst 15.01.2025, 44.897km.

VENSTRE FORAN	HØYRE FORAN	VENSTRE BAK	HØYRE BAK
MØNSTERDYBDE SOMMERDEKK (MM)	4,5	4,2	6,3	6,3
MØNSTERDYBDE VINTERDEKK (MM)	7,5	7,3	6,2	6
BREMSEKLOSSER (MM)	15	15	10	10

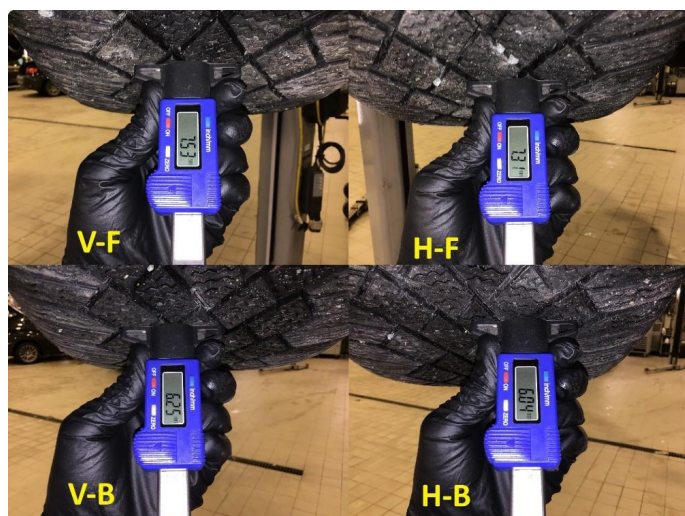
1.3 Mønsterdybde vinterdekk målt ved takst 15.01.2025, 44.897km.

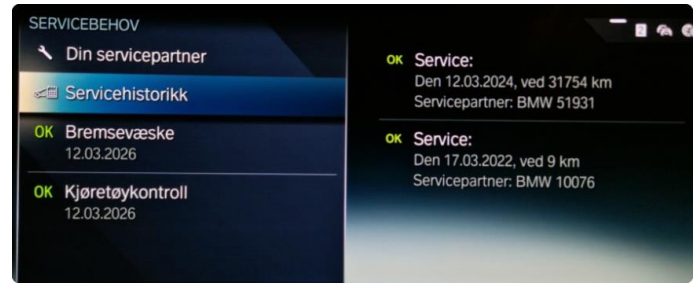
Beskrivning	Utfærdet av	Avrækning frân	Tidslængd	Körstrækka	Detaljer	Relateret innehåll
Service Inklusiv - 4 år	AG	22 mars 2022	upp till 21 mars 2026	upp till 999999 km		Paket

2.1 Neste service 12.03.2026. Bilen har en aktiv serviceavtale til bilen er 4 år.
