**BMW IX2 XDRIVE30 4WD**
**TESTDATO: 07.05.2025**
**KODE: 1706094**

**EJ92294**

NBF Tilstandsrapport er utarbeidet av Norges Bilbransjeforbund og Forbrukerrådet.

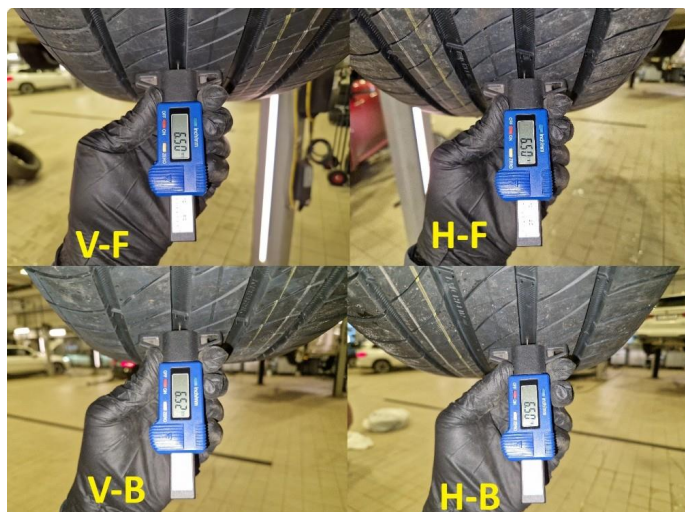
| Punkt | | Beskrivelse | Plassering |
|---|---|---|---|
| 1.1 | Dekk/Felger | Mønsterdybde sommerdekk målt ved takst 06.05.2025, 9.285km. | |

1.1 Mønsterdybde sommerdekk målt ved takst  
06.05.2025, 9.285km.

| | VENSTRE FORAN | HØYRE FORAN | VENSTRE BAK | HØYRE BAK |
|---|---|---|---|---|
| MØNSTERDYBDE SOMMERDEKK (MM) | 6,5 | 6,5 | 6,5 | 6,5 |

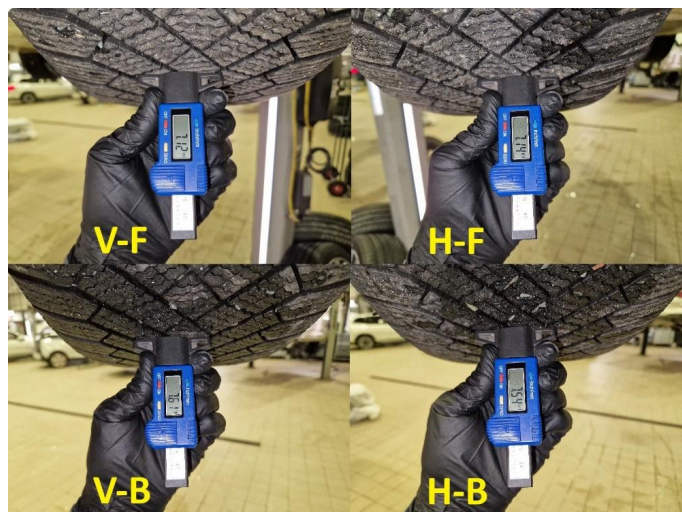
| Punkt | | Beskrivelse | Plassering |
|---|---|---|---|
| 1.2 | Dekk/Felger | Mønsterdybde vinterdekk målt ved takst 06.05.2025, 9.285km. | |

1.2 Mønsterdybde vinterdekk målt ved takst  
06.05.2025, 9.285km.

| | VENSTRE FORAN | HØYRE FORAN | VENSTRE BAK | HØYRE BAK |
|---|---|---|---|---|
| MØNSTERDYBDE VINTERDEKK (MM) | 7,1 | 7,1 | 7,6 | 7,5 |

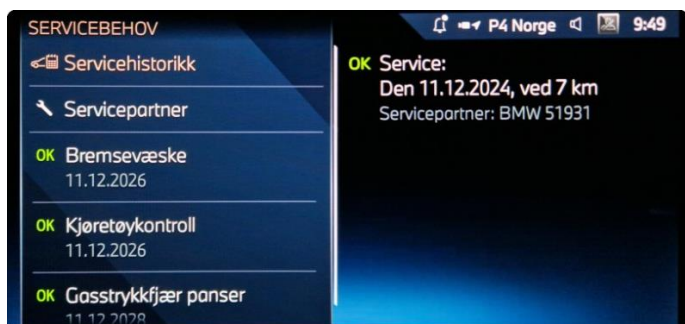
| Punkt | | Beskrivelse | Plassering |
|---|---|---|---|
| 2.1 | Service | Neste service 11.12.2026. Bilen har en aktiv serviceavtale til bilen er 4 år. | |

2.1 Neste service 11.12.2026. Bilen har en aktiv serviceavtale til bilen er 4 år.

| Beskrivning | Utført av | Avrøking fra | Tidslangd | Kørsträcka | Detaljer | Relaterat innehåll |
|---|---|---|---|---|---|---|
| Service Inclusive - 4 år | AG | 27 dec. 2024 | upp till 26 dec. 2028 | upp till 999999 km | ⌵ | Paket |
