**BMW 225XE IPERFORMANCE 4WD**
**TESTDATO: 10.07.2025**
**KODE: 1759687**

**AS58994**

NBF Tilstandsrapport er utarbeidet av Norges Bilbransjeforbund og Forbrukerrådet.

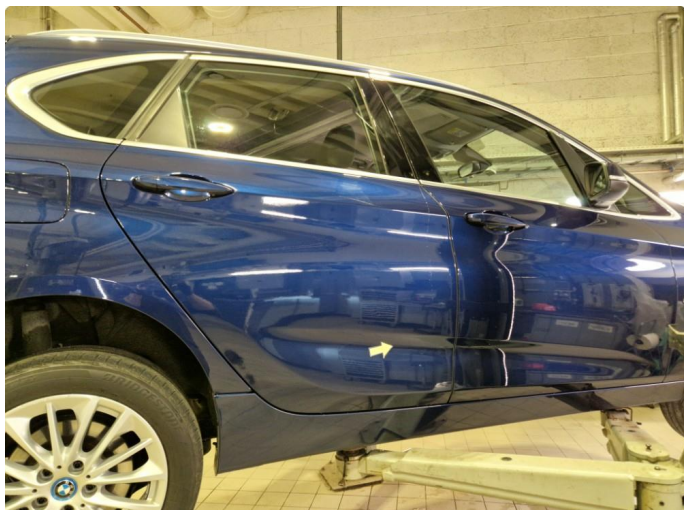
| Punkt | Beskrivelse | Plassering |
|---|---|---|
| 1.1 Dører | Høyre bakdør er trolig opplakkert, struktur i lakk er noe forskjellig fra andre paneler. | høyre bak |

1.1 Høyre bakdør er trolig opplakkert, struktur i lakk er noe forskjellig fra andre paneler.

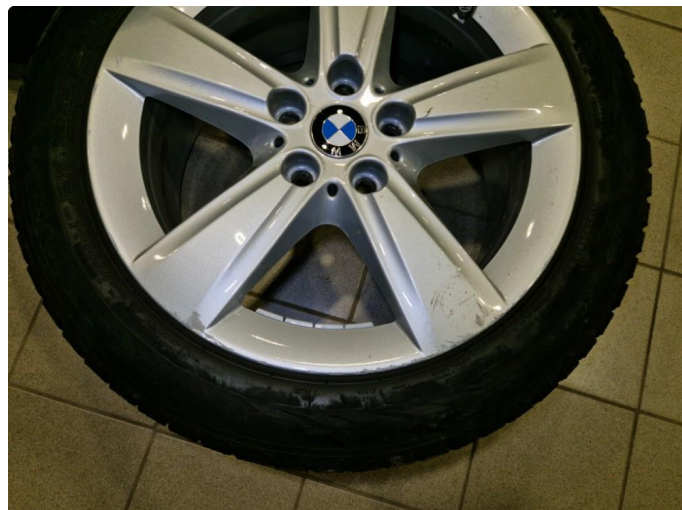
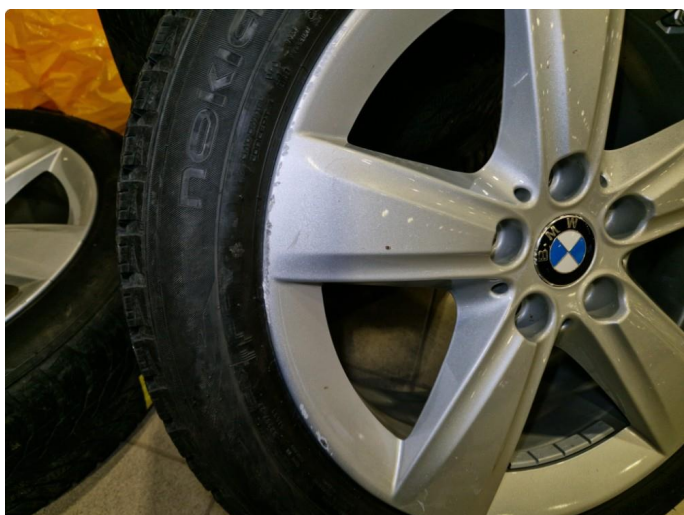
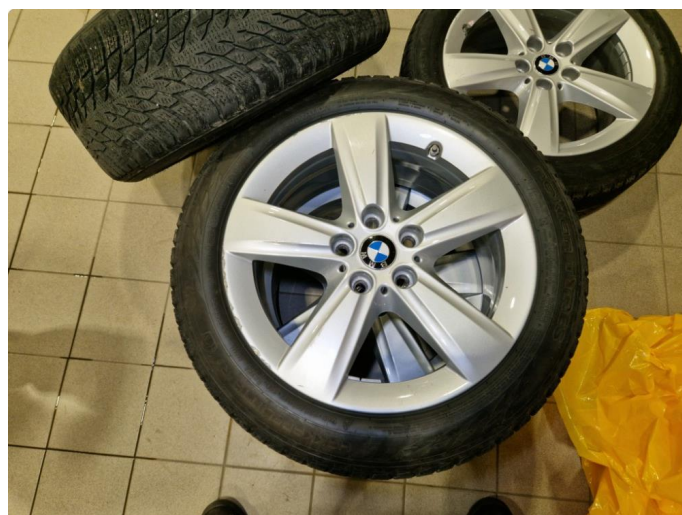
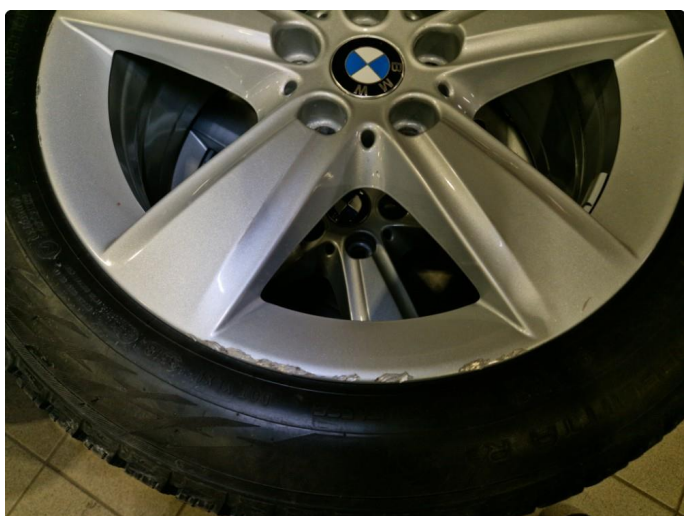
| Punkt | Beskrivelse | Plassering |
|---|---|---|
| 1.2 Dekk/Felger | Noe bruksmerker på 3 vinterfelger. | |

1.2 Noe bruksmerker på 3 vinterfelger.

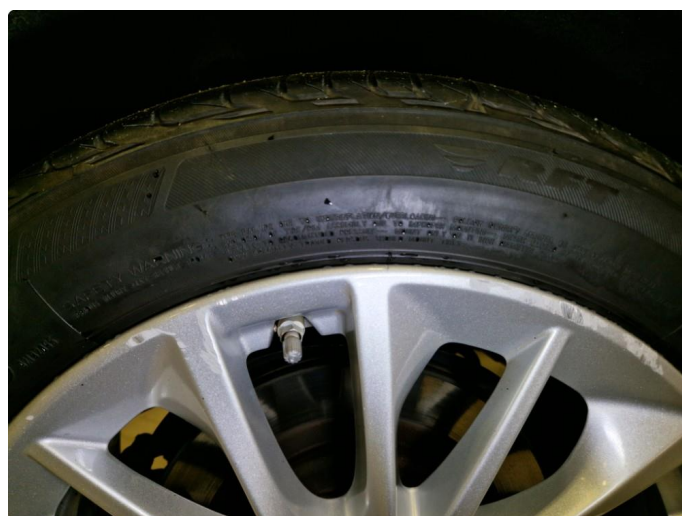
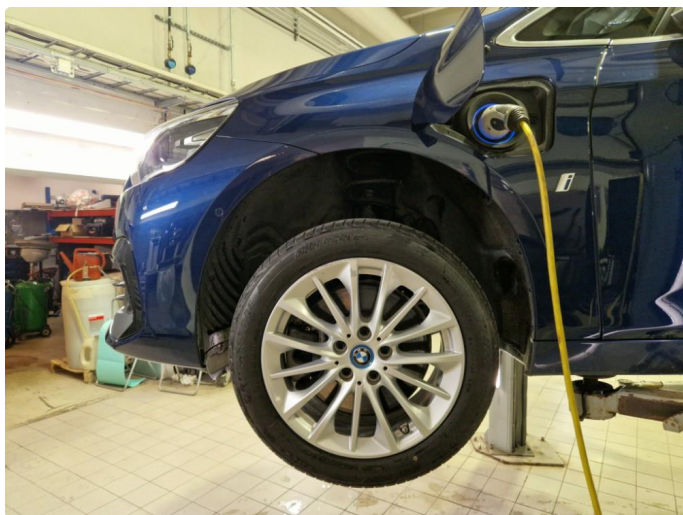
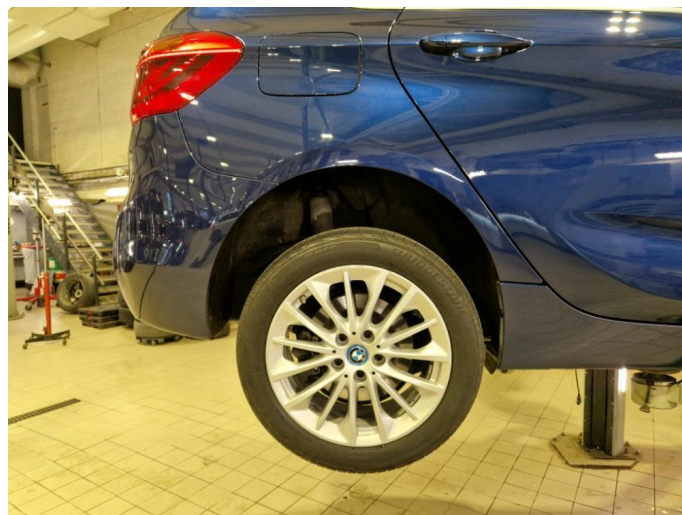
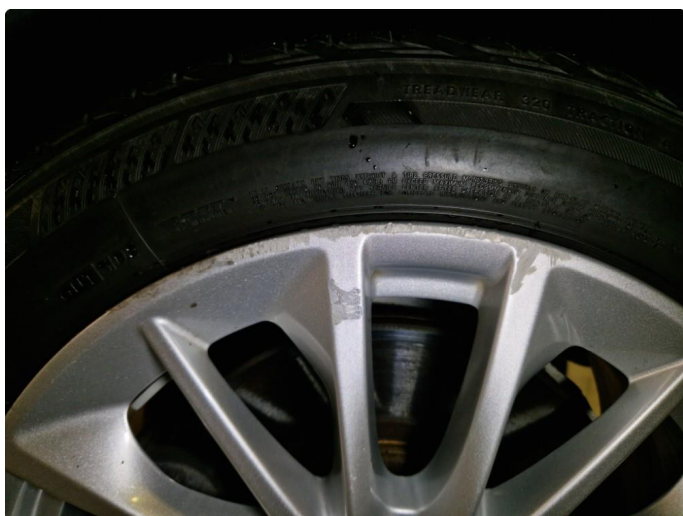
| Punkt | Beskrivelse | Plassering |
|---|---|---|
| 1.3 Dekk/Felger | Noe bruksmerker på 2 sommerfelger. | venstre foran - høyre bak |

1.3 Noe bruksmerker på 2 sommerfelger.

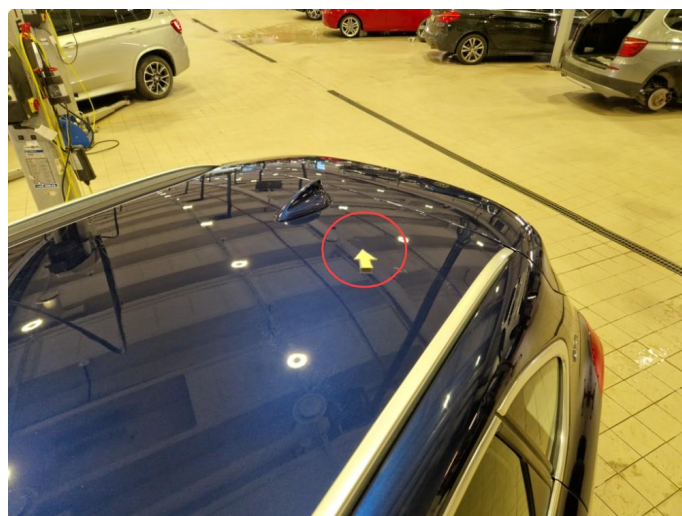
| Punkt | Beskrivelse | Plassering |
|---|---|---|
| 1.4 Tak | Liten bulk bakre del tak ( Normal bruksslitasje ) | bak |

1.4 Liten bulk bakre del tak ( Normal bruksslitasje )

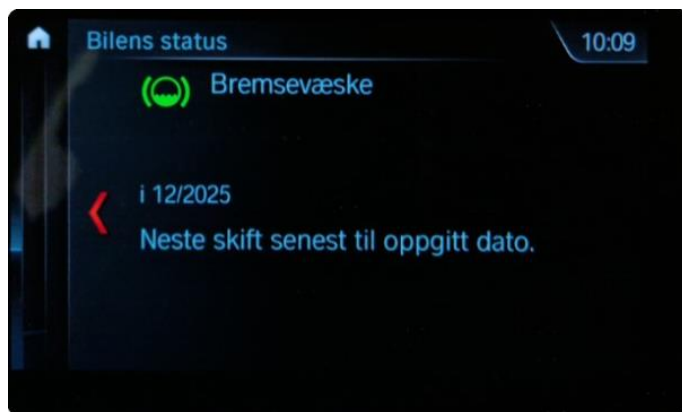
| Punkt | Beskrivelse | Plassering |
|---|---|---|
| 2.1 Service | Neste service 12/2025. Bilen har en aktiv serviceavtale til bilen er 10år eller har gått 100.000km, hva som først inntreffer. | |

2.1 Neste service 12/2025. Bilen har en aktiv serviceavtale til bilen er 10år eller har gått 100.000km, hva som først inntreffer.
