**BMW X1 XDRIVE25E 4WD**
**TESTDATO: 19.05.2025**
**KODE: 1715992**

**VJ25468**

NBF Tilstandsrapport er utarbeidet av Norges Bilbransjeforbund og Forbrukerrådet.

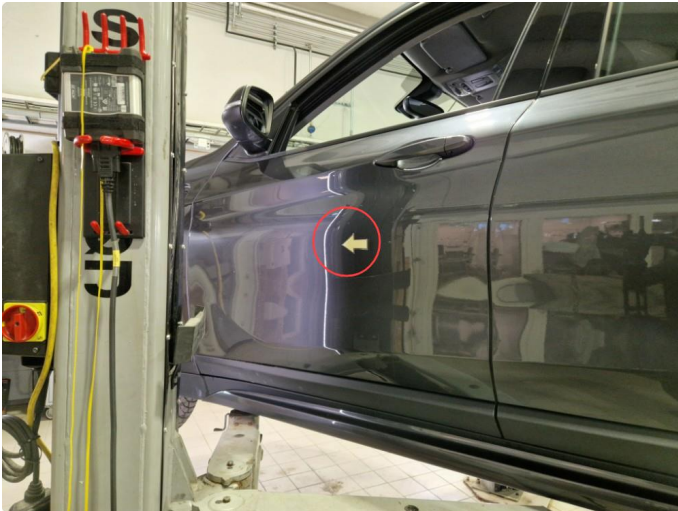
| Punkt | Beskrivelse | Plassering |
|---|---|---|
| 1.1 Dører | Liten p-bulk v-framdør ( Normal bruksslitasje ) | foran |

1.1 Liten p-bulk v-framdør ( Normal bruksslitasje )

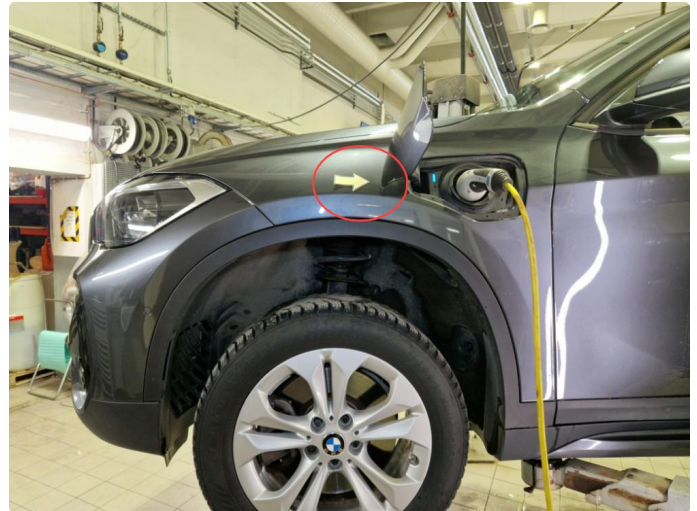
| Punkt | Beskrivelse | Plassering |
|---|---|---|
| 1.2 Skjermer | Liten p-bulk v-framskjerm ( Normal bruksslitasje ) | foran |

1.2 Liten p-bulk v-framskjerm ( Normal bruksslitasje )

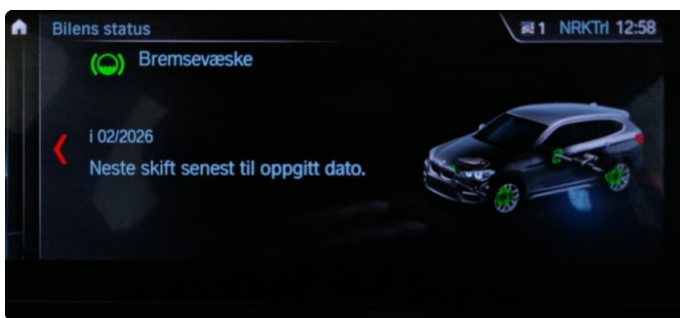
| Punkt | Beskrivelse | Plassering |
|---|---|---|
| 2.1 Service | Neste service 02/2026. | |

2.1 Neste service 02/2026.
