BMW I I3 2WD

EK74823

CHASSISNR: WBY7Z2106J7B24380

NBF Tilstandsrapport er utarbeidet av Norges Bilbransjeforbund og Forbrukerrådet.

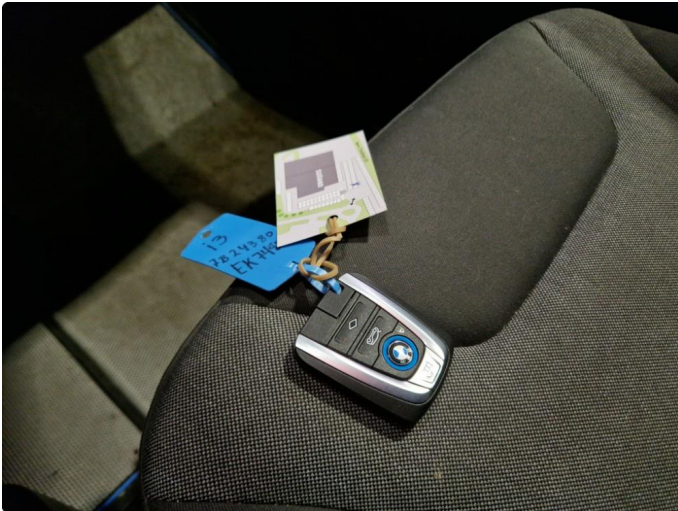
1.1 1 Nøkkel.

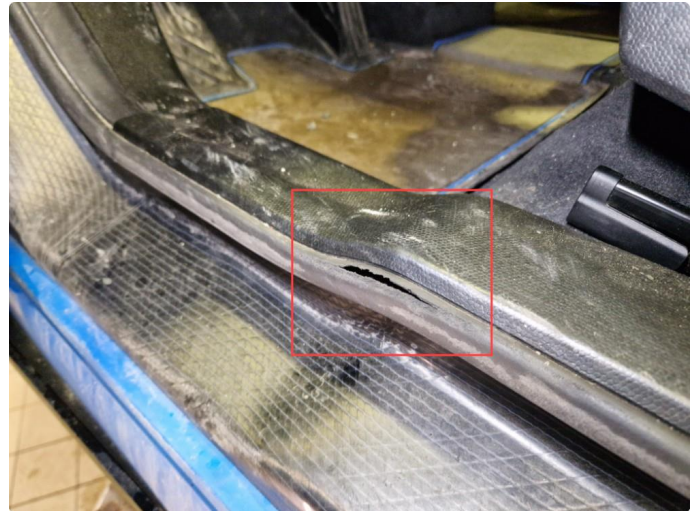
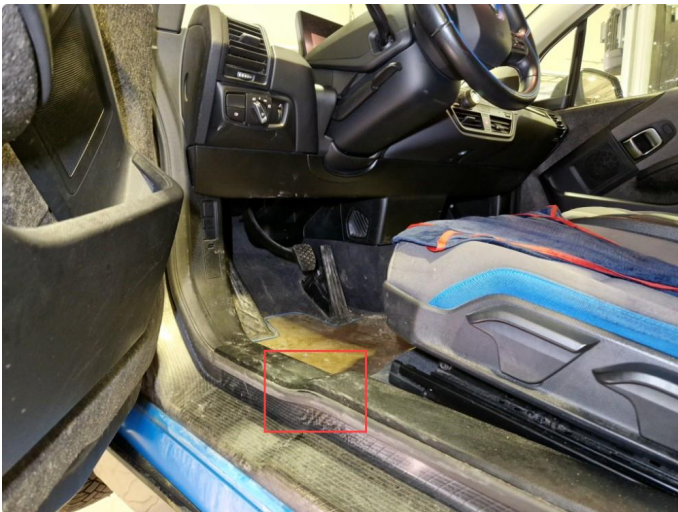
| Punkt | Beskrivelse | Plassering |
|---|---|---|
| 2.1 Dører | Skadede lister. | venstre |

2.1 Skadede lister.

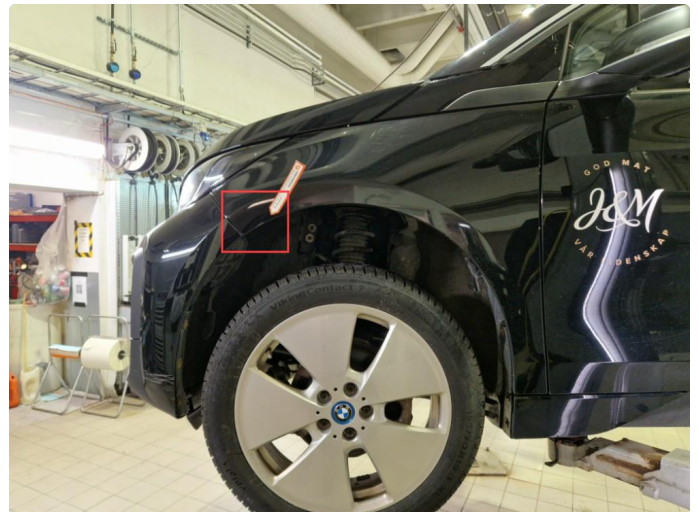
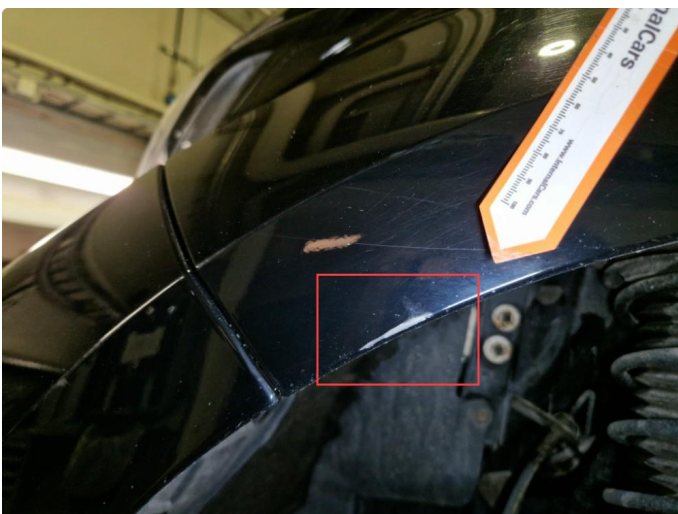
| Punkt | Beskrivelse | Plassering |
|---|---|---|
| 2.2 Skjermer | Generelt noen riper og bruksmerker rundt på bilen. | venstre foran |

2.2 Generelt noen riper og bruksmerker rundt på bilen.

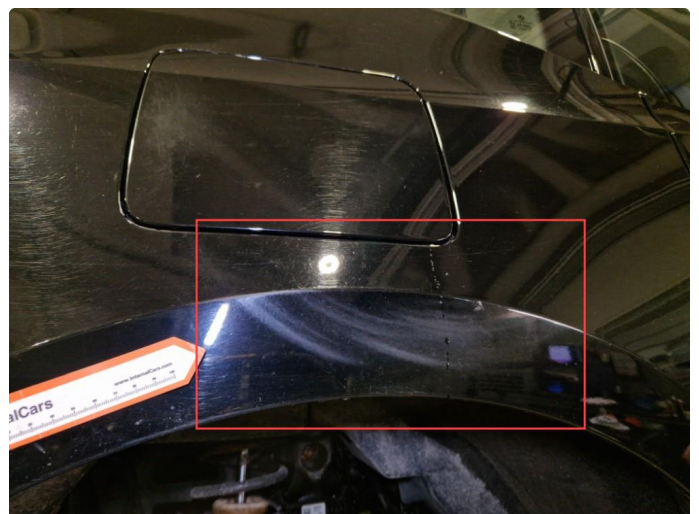
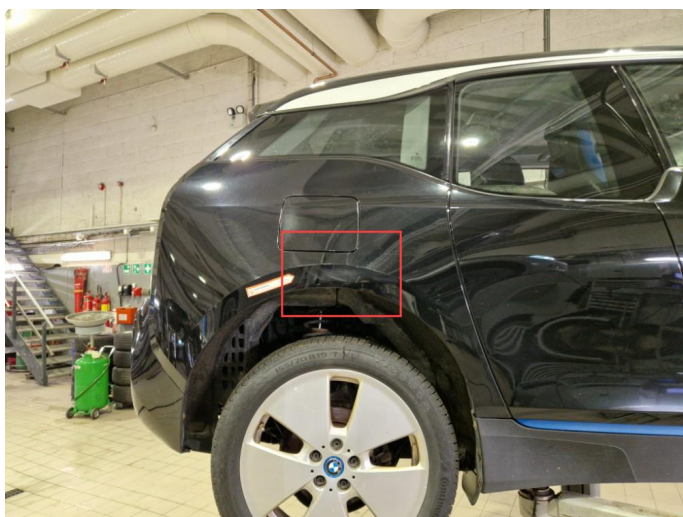
| Punkt | Beskrivelse | Plassering |
|---|---|---|
| 2.3 Skjermer | Generelt noen riper og bruksmerker rundt på bilen. | høyre bak |

2.3 Generelt noen riper og bruksmerker rundt på bilen.

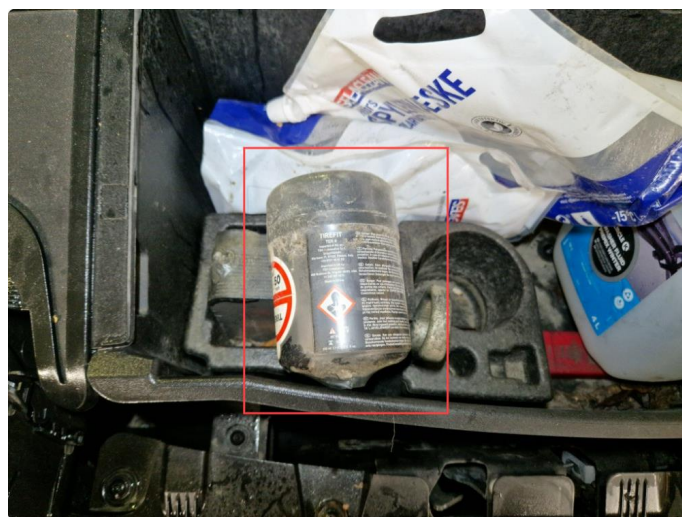
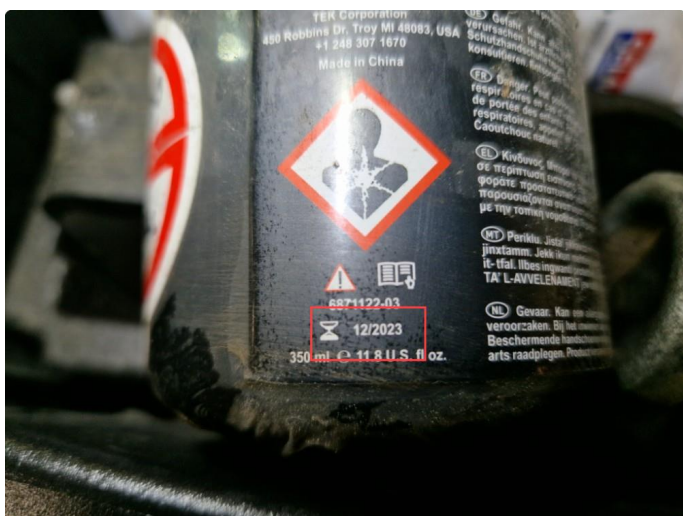
| Punkt | Beskrivelse | Plassering |
|---|---|---|
| 2.4 Verktøy/nødutstyr | dekkttettemiddel utgått på dato. | |

2.4 Dekktettemiddel utgått på dato.

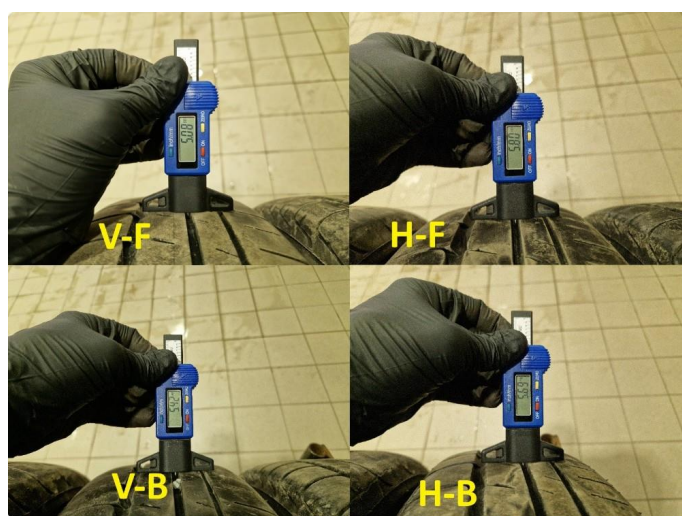
2.5 Mønsterdybde sommerdekk målt ved takst 23.10.2025, 112.647km.

| | VENSTRE FORAN | HØYRE FORAN | VENSTRE BAK | HØYRE BAK |
|---|---|---|---|---|
| MØNSTERDYBDE SOMMERDEKK (MM) | 5,1 | 5,8 | 5,4 | 5,7 |

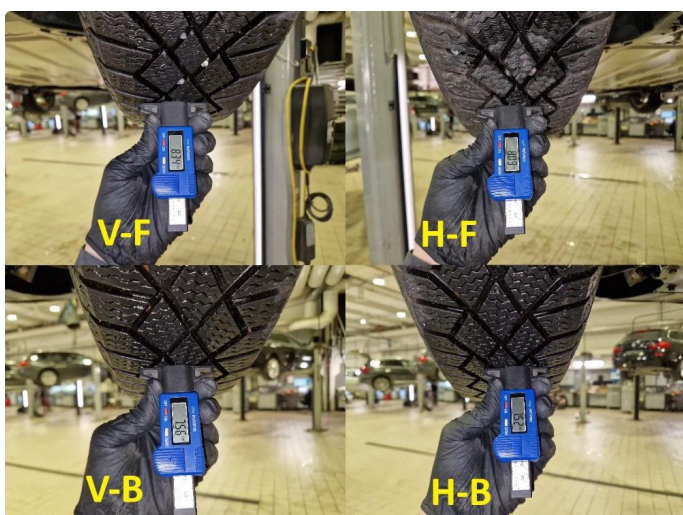
2.6 Mønsterdybde vinterdekk målt ved takst 23.10.2025, 112.647km.

| | VENSTRE FORAN | HØYRE FORAN | VENSTRE BAK | HØYRE BAK |
|---|---|---|---|---|
| MØNSTERDYBDE VINTERDEKK (MM) | 8,3 | 8,1 | 7,5 | 7,5 |

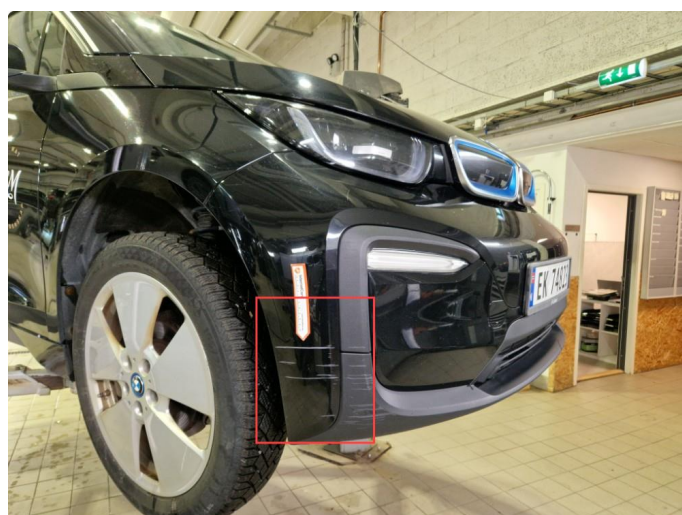
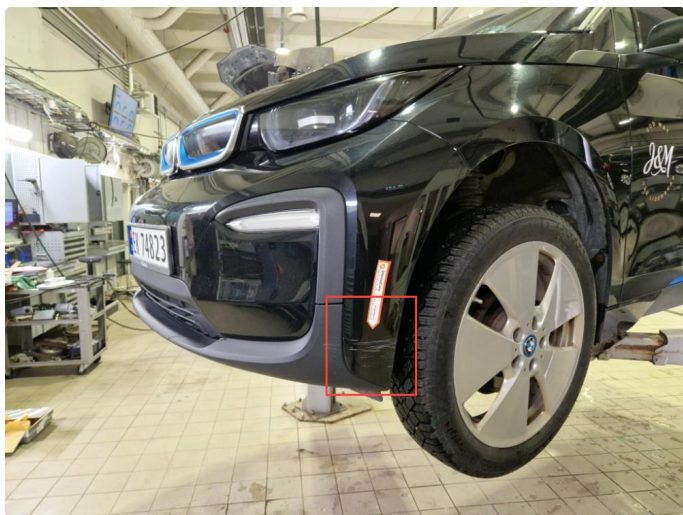
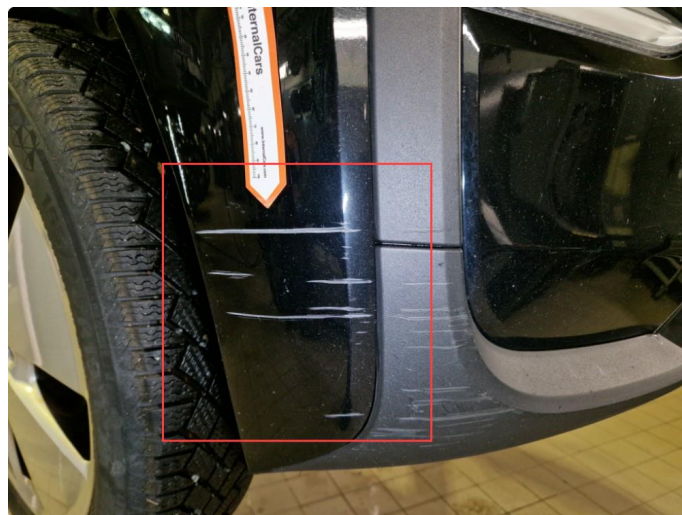
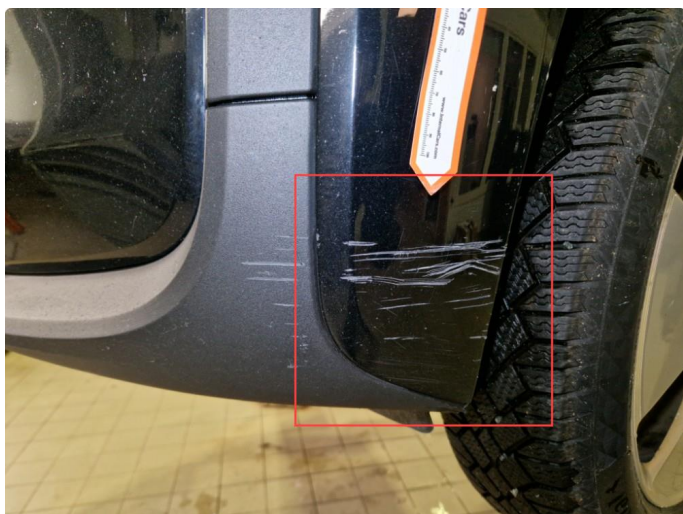
| Punkt | Beskrivelse | Plassering |
|---|---|---|
| 2.7 Støtfanger | Generelt noen riper og bruksmerker rundt på bilen. | venstre - høyre - foran |

2.7 Generelt noen riper og bruksmerker rundt på bilen.

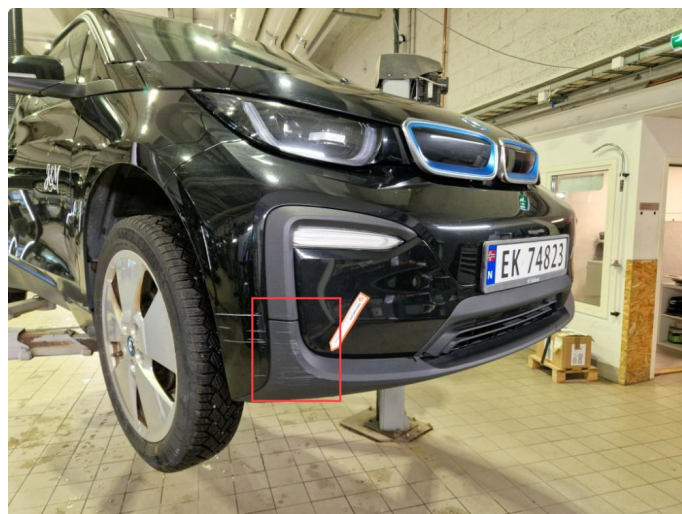
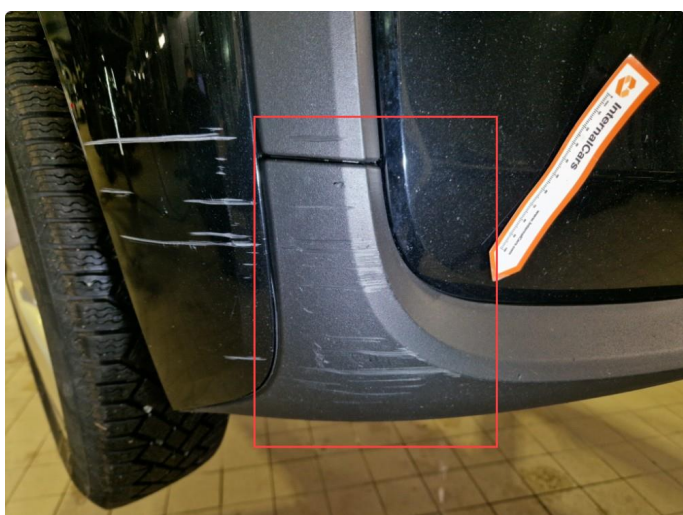
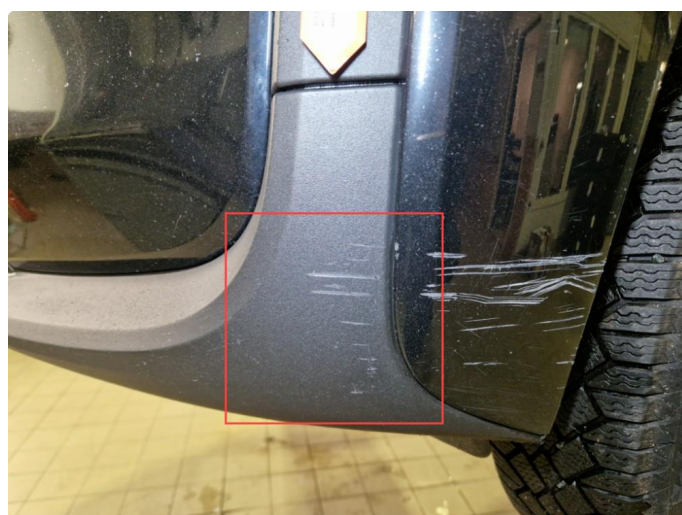
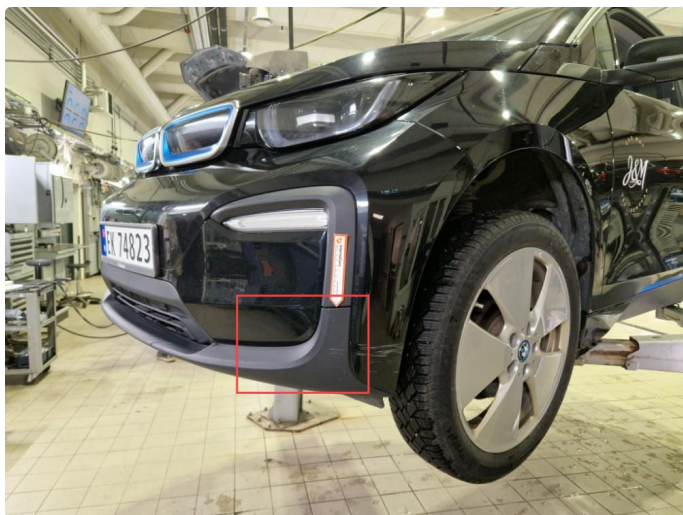
| Punkt | Beskrivelse | Plassering |
|---|---|---|
| 2.8 Støtfanger | Generelt noen riper og bruksmerker rundt på bilen. | foran - nede |

2.8 Generelt noen riper og bruksmerker rundt på bilen.

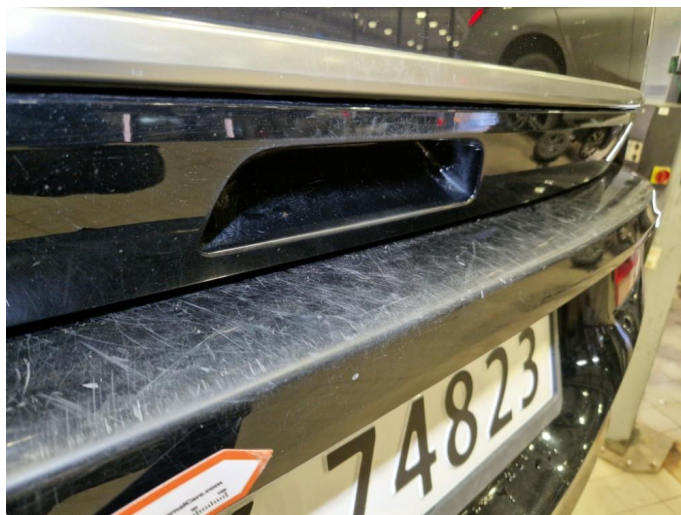
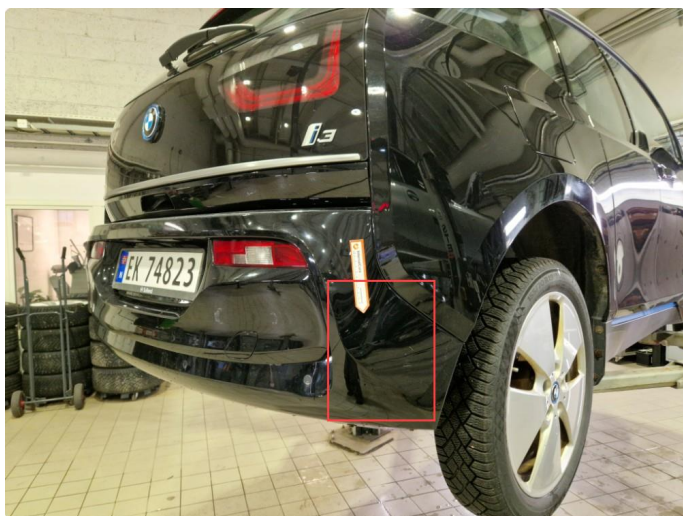
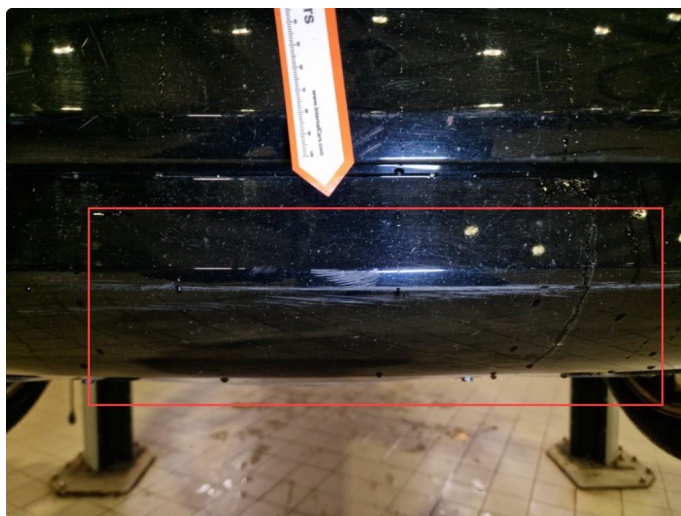
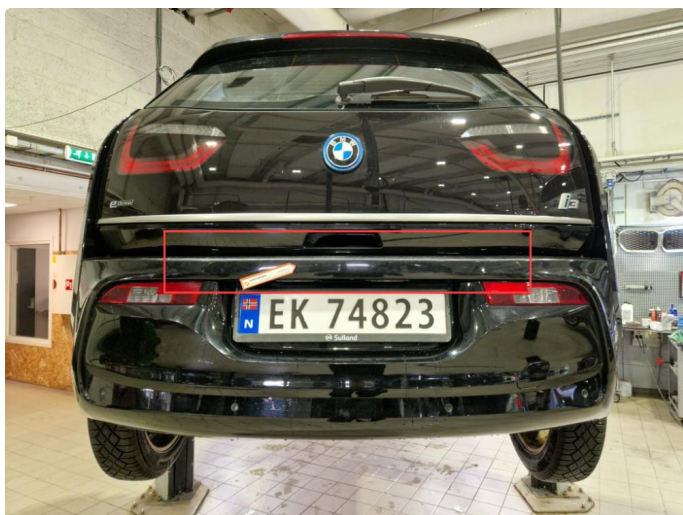
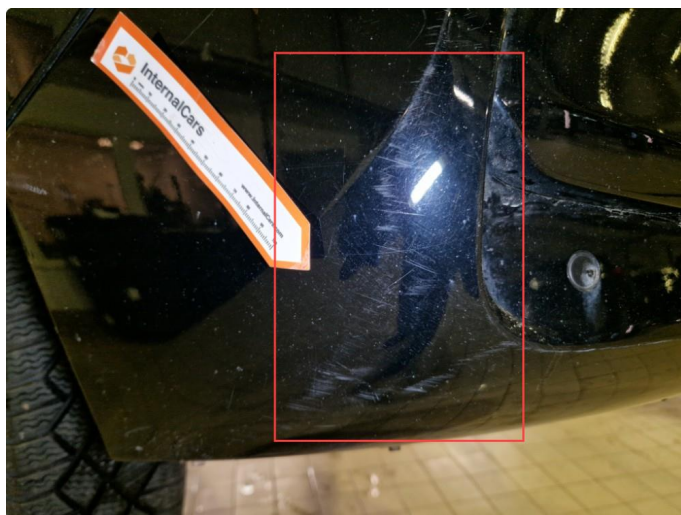
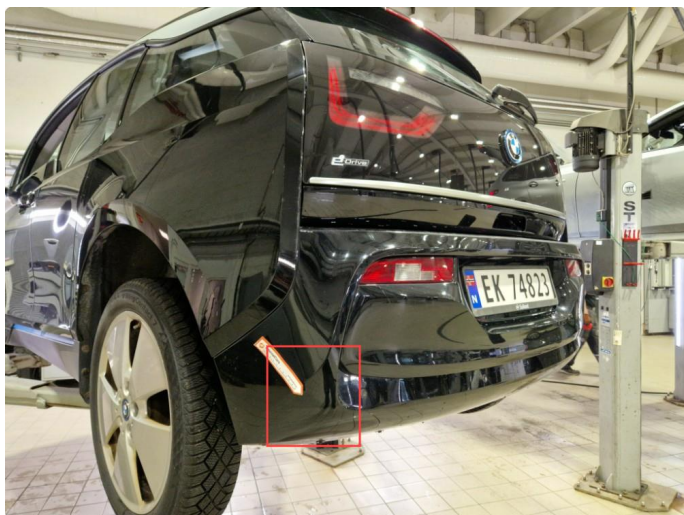
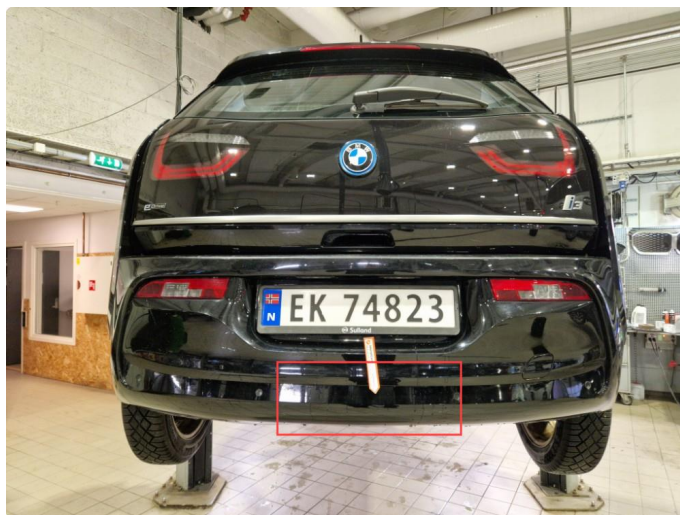
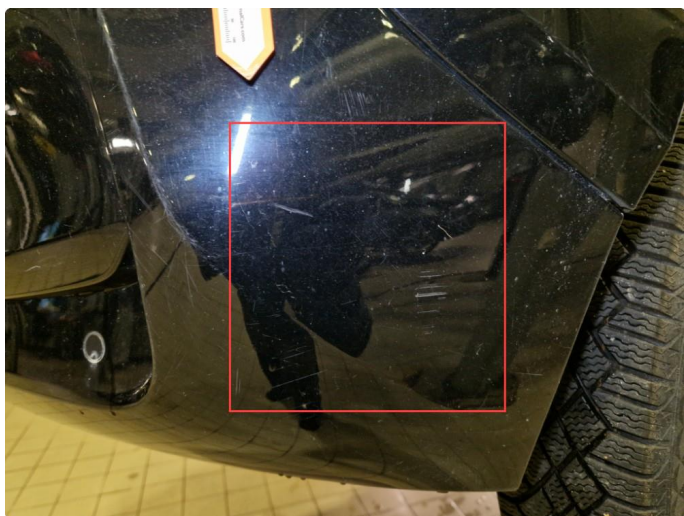
| Punkt | Beskrivelse | Plassering |
|---|---|---|
| 2.9 Støtfanger | Generelt noen riper og bruksmerker rundt på bilen. | bak |

2.9 Generelt noen riper og bruksmerker rundt på bilen.

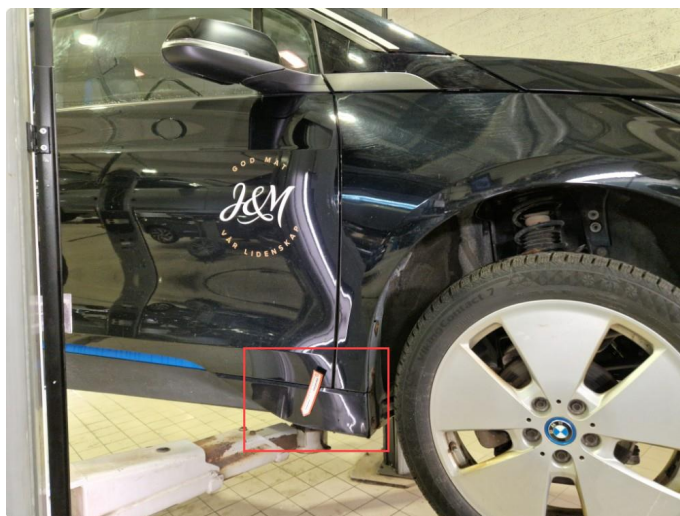
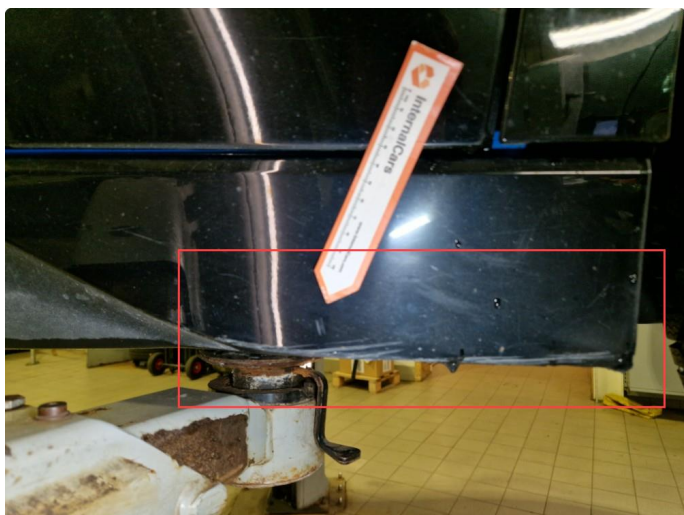
| Punkt | Beskrivelse | Plassering |
|---|---|---|
| 2.10 Kanal | Generelt noen riper og bruksmerker rundt på bilen. | høyre - foran |

2.10 Generelt noen riper og bruksmerker rundt på bilen.

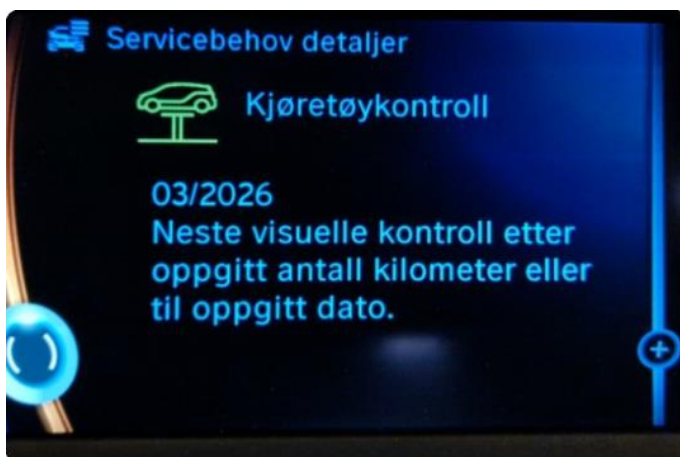
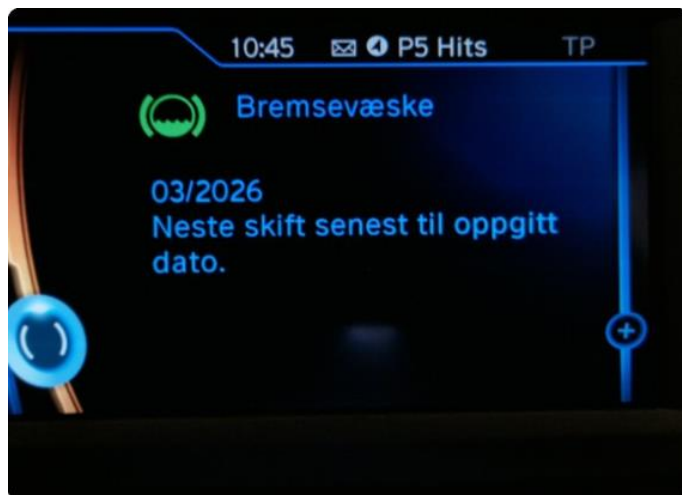
3.1 Neste service 03/2026. bilen har en serviceavtale til bilen er 8 år.

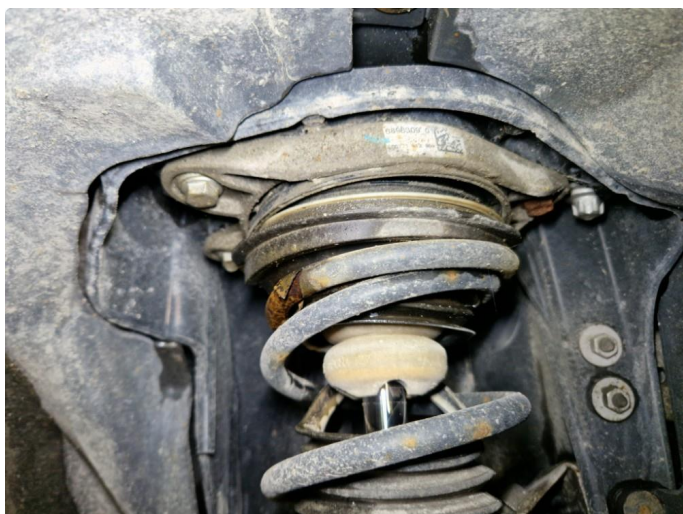
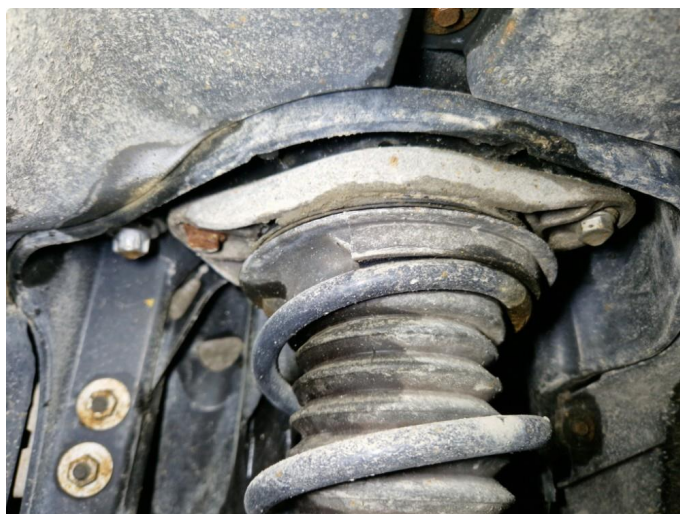
| Punkt | Beskrivelse | Plassering |
|---|---|---|
| 4.1 Fjærer/støtdemper | fjærbeinslager slitt/defekt | venstre - høyre - foran |

4.1 Fjærbeinslager slitt/defekt

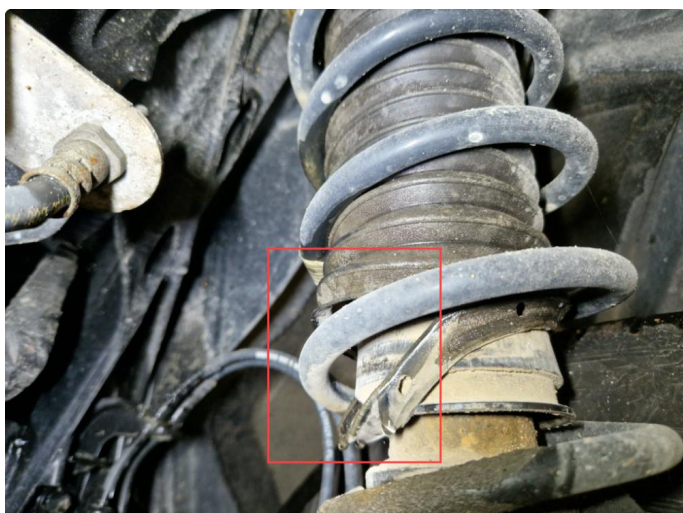
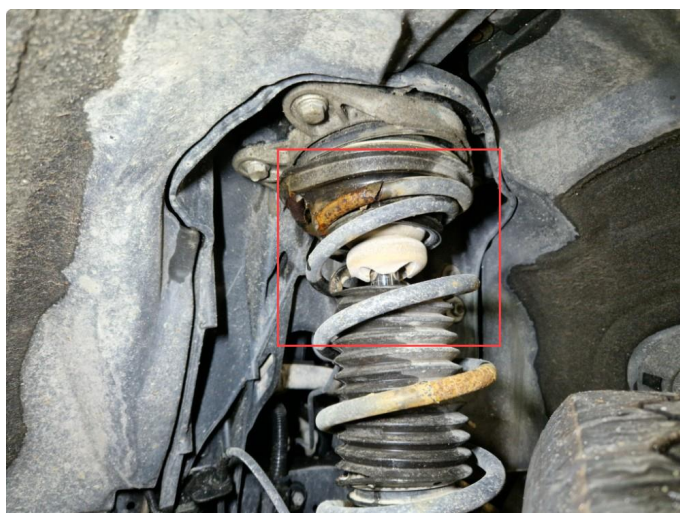
| Punkt | Beskrivelse | Plassering |
|---|---|---|
| 4.2 Fjærer/støtdemper | støvmansjett defekt | venstre - høyre - foran |

4.2 Støvmansjett defekt

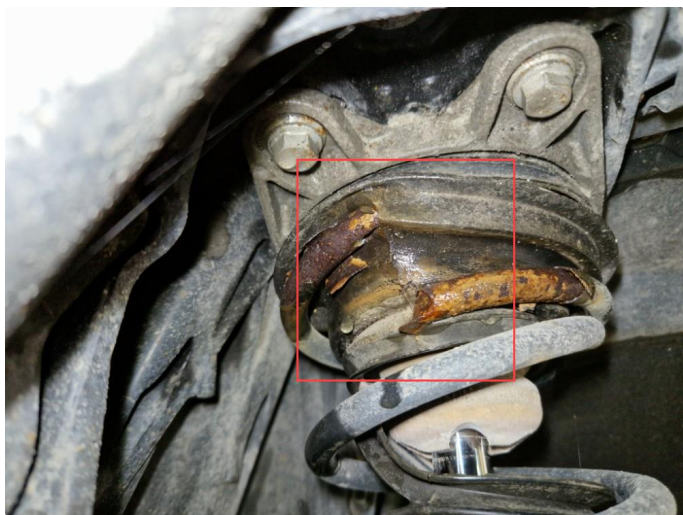
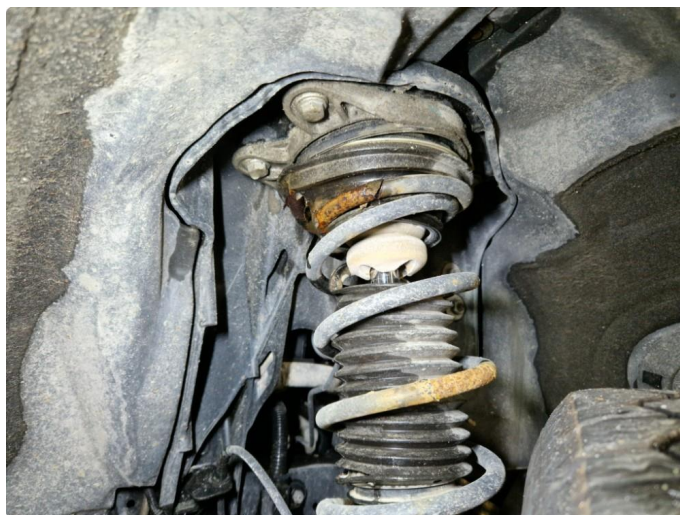
| Punkt | Beskrivelse | Plassering |
|---|---|---|
| 4.3 Fjærer/støtdemper | knekt fjær | høyre - foran |

4.3 Knekt fjær

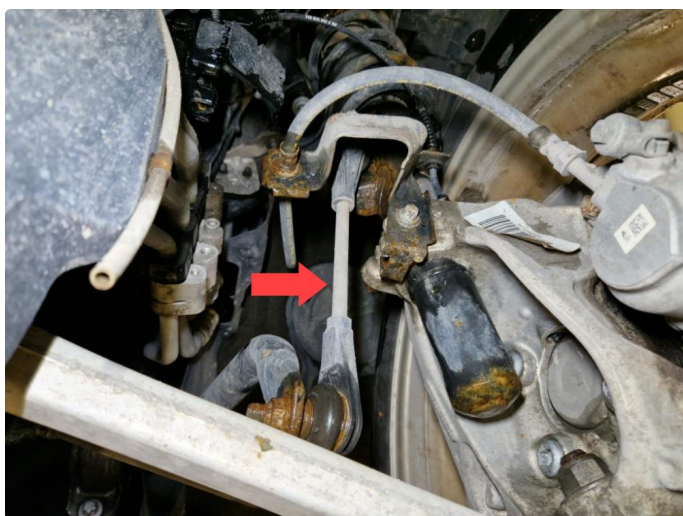
| Punkt | Beskrivelse | Plassering |
|---|---|---|
| 4.4 Stabilisatorer/stag | slakk i lenkearmer | høyre foran |

4.4 Slakk i lenkearmer

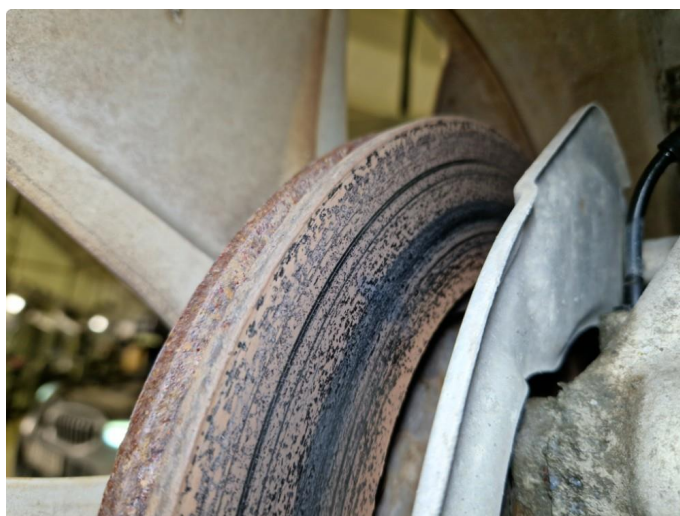
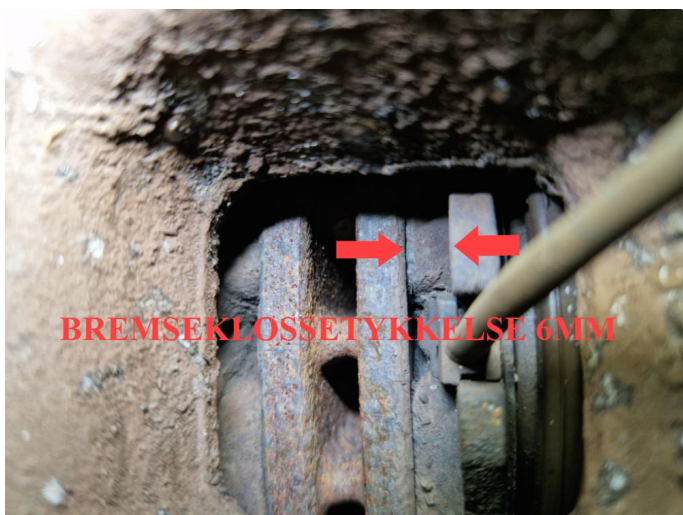
| Punkt | Beskrivelse | Plassering |
|---|---|---|
| 5.1 Skiver | Rust / slitte bremseskiver fram , bremseklosser målt til 6mm. | foran |

5.1 Rust / slitte bremseskiver fram , bremseklosser målt til 6mm.

| | VENSTRE FORAN | HØYRE FORAN | VENSTRE BAK | HØYRE BAK |
|---|---|---|---|---|
| BREMSESKIVER (MM) | 19 | 19 | 9,4 | 9,4 |
| BREMSEKLOSSER (MM) | 6 | 6 | 10 | 10 |

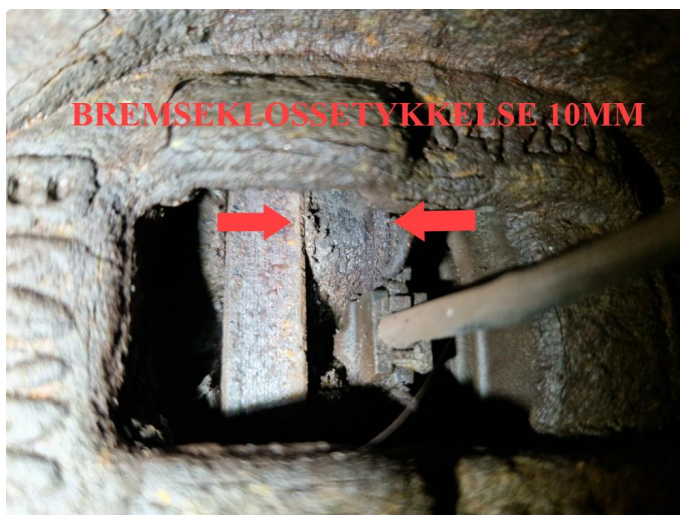
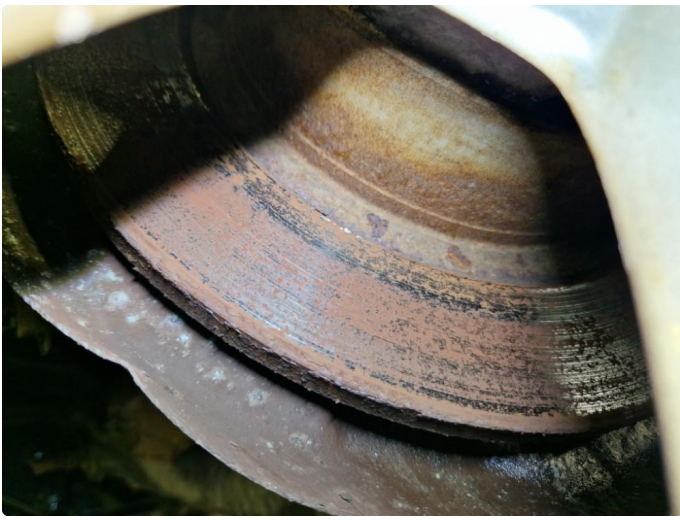
| Punkt | Beskrivelse | Plassering |
|---|---|---|
| 5.2 Skiver | Rust / slitte bremseskiver bak , bremseklosser målt til 10mm. | bak |

5.2 Rust / slitte bremseskiver bak , bremseklosser målt til 10mm.

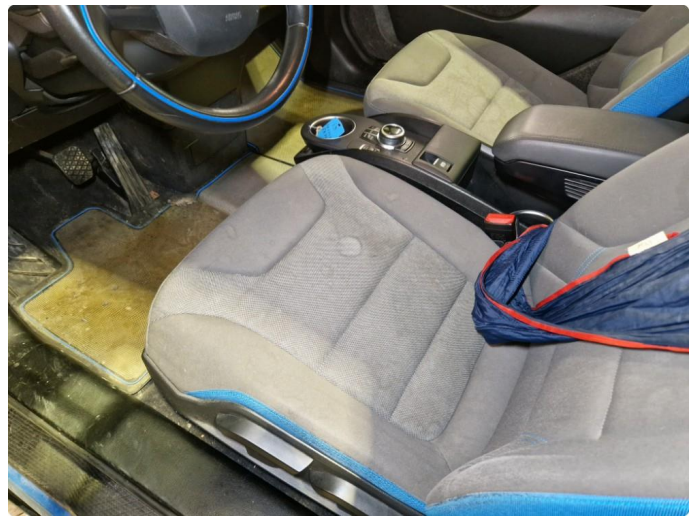
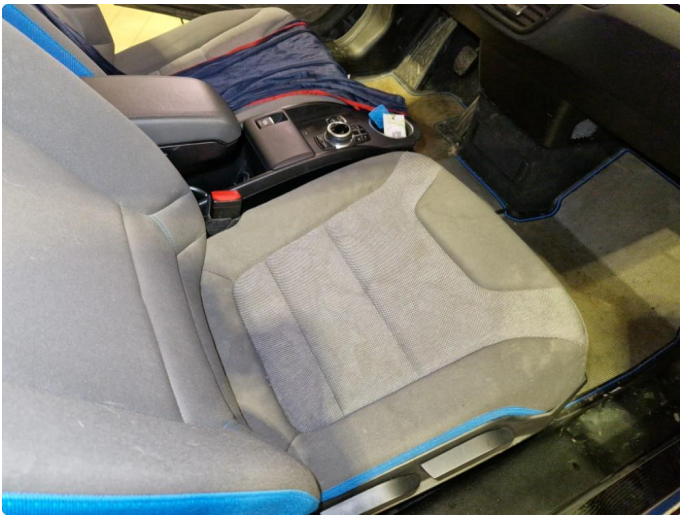
| Punkt | Beskrivelse | Plassering |
|---|---|---|
| 6.1 Seter | misfarget | venstre - høyre - foran |

6.1 Misfarget
