**BMW IX XDRIVE50 4WD**
**TESTDATO: 17.12.2025**
**KODE: 1738777**

**ED57850**

NBF Tilstandsrapport er utarbeidet av Norges Bilbransjeforbund og Forbrukerrådet.

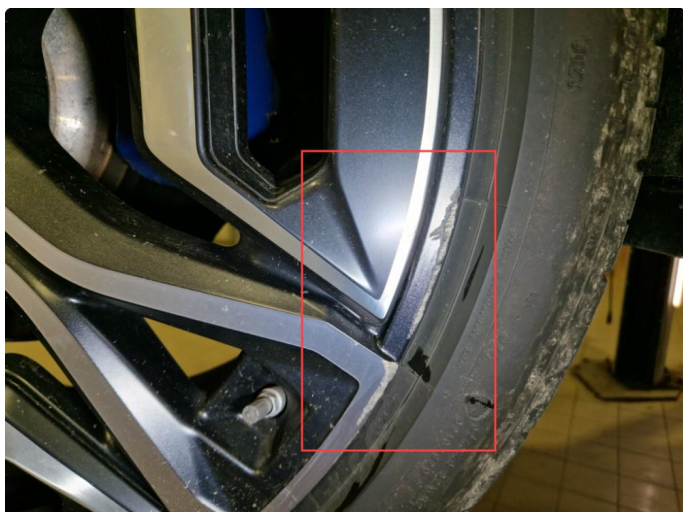
| Punkt | | Beskrivelse | Plassering |
|---|---|---|---|
| 1.1 | Dekk/Felger | Noe bruksmerker på 1 sommerfelg. | høyre bak |

1.1 Noe bruksmerker på 1 sommerfelg.

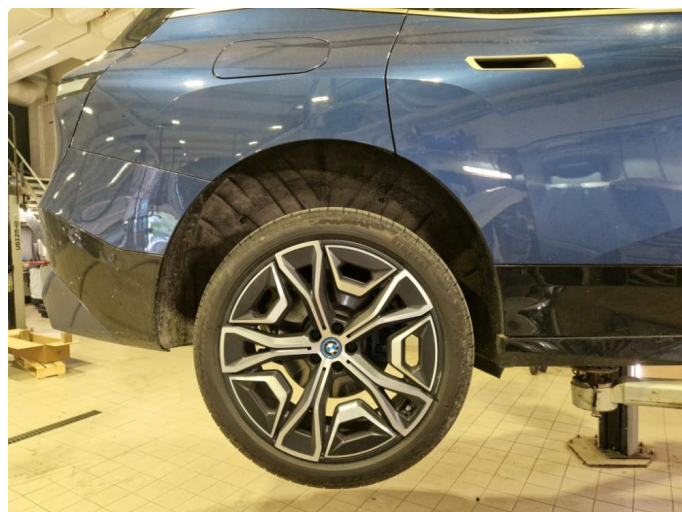
1.1 Noe bruksmerker på 1 sommerfelg.

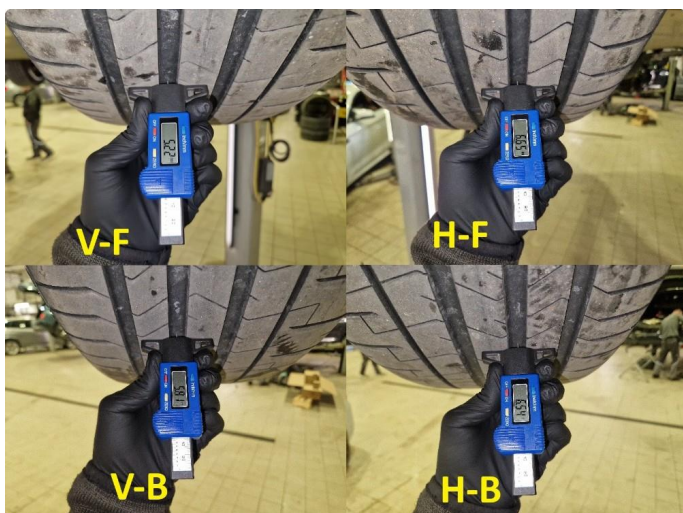
| Punkt | | Beskrivelse | Plassering |
|---|---|---|---|
| 1.2 | Dekk/Felger | Mønsterdybde sommerdekk målt ved takst 28.05.2025. | |

1.2 Mønsterdybde sommerdekk målt ved takst 28.05.2025.

| | VENSTRE FORAN | HØYRE FORAN | VENSTRE BAK | HØYRE BAK |
|---|---|---|---|---|
| MØNSTERDYBDE SOMMERDEKK (MM) | 5,2 | 6,6 | 5,8 | 6,5 |

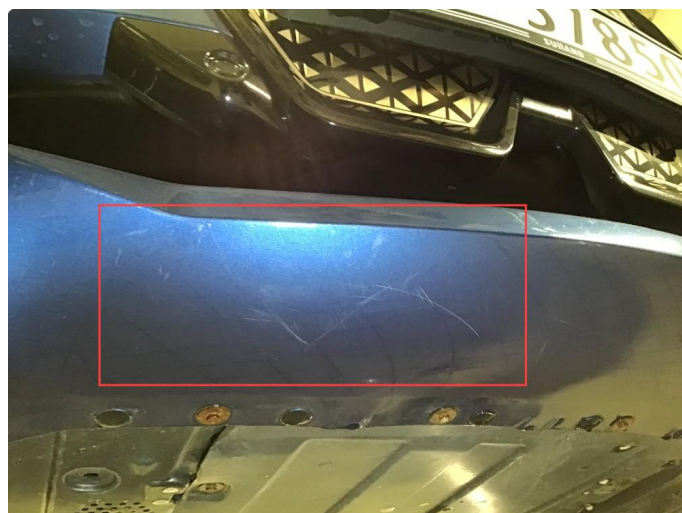
| Punkt | | Beskrivelse | Plassering |
|---|---|---|---|
| 1.3 | Støtfanger | Noe skrubbermerker underkant fremfanger, regnes som normal bruksslitasje. | foran - nede |

1.3 Noe skrubbermerker underkant fremfanger, regnes som normal bruksslitasje.

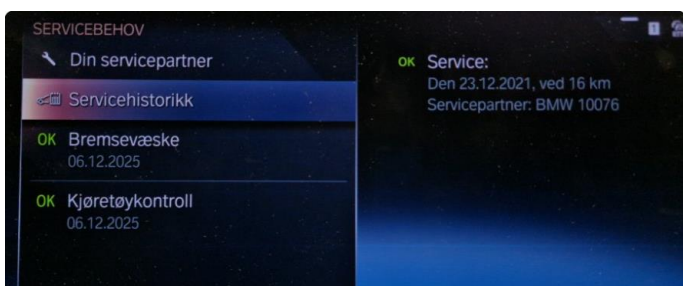
| Punkt | | Beskrivelse | Plassering |
|---|---|---|---|
| 2.1 | Service | Neste service 06.12.2025. Bilen har en aktiv serviceavtale til bilen er 4 år. | |

2.1 Neste service 06.12.2025. Bilen har en aktiv serviceavtale til bilen er 4 år.
