**BMW I I3 2WD**
**TESTDATO: 22.10.2025**
**KODE: 1846941**

**EC81513**

NBF Tilstandsrapport er utarbeidet av Norges Bilbransjeforbund og Forbrukerrådet.

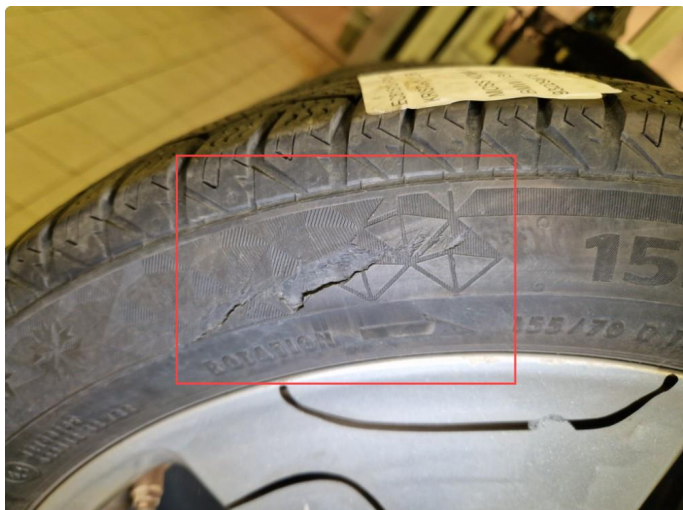
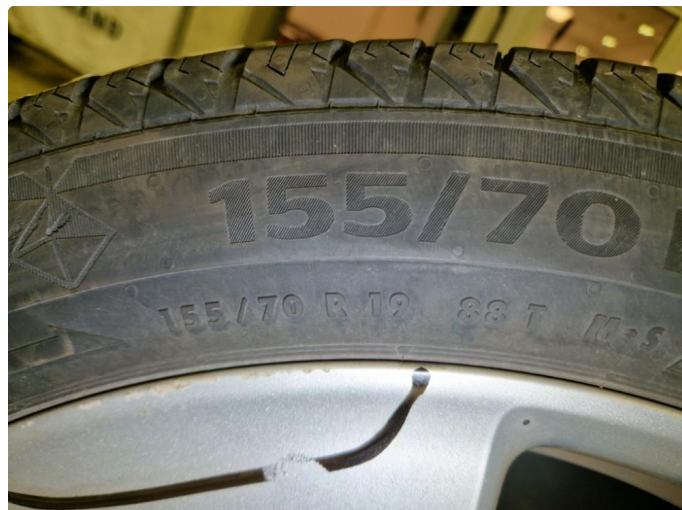
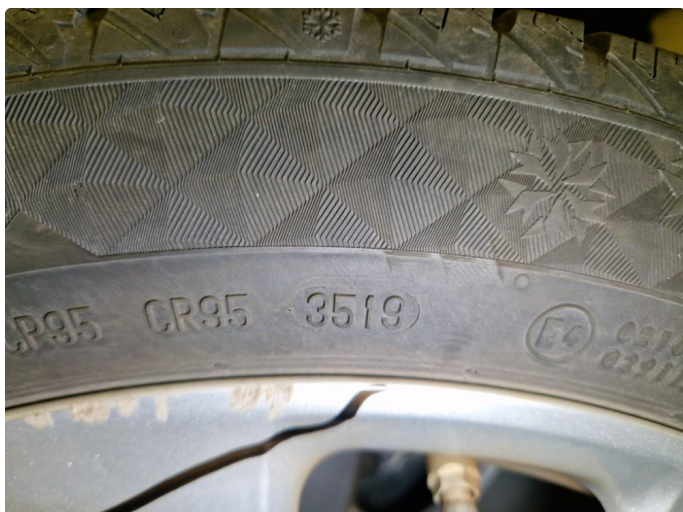
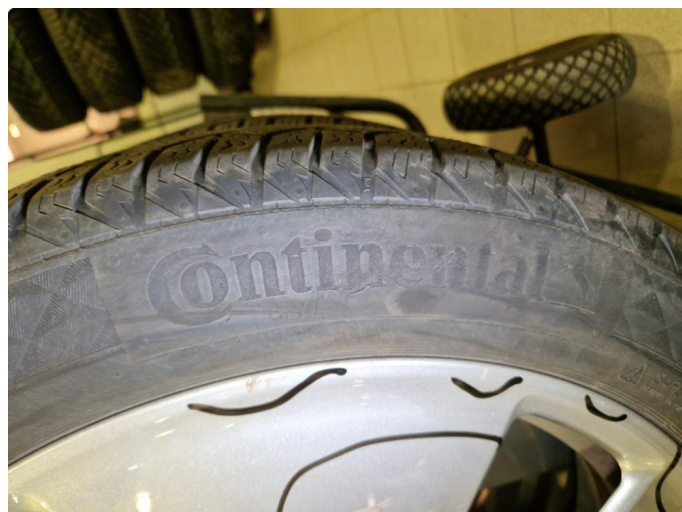
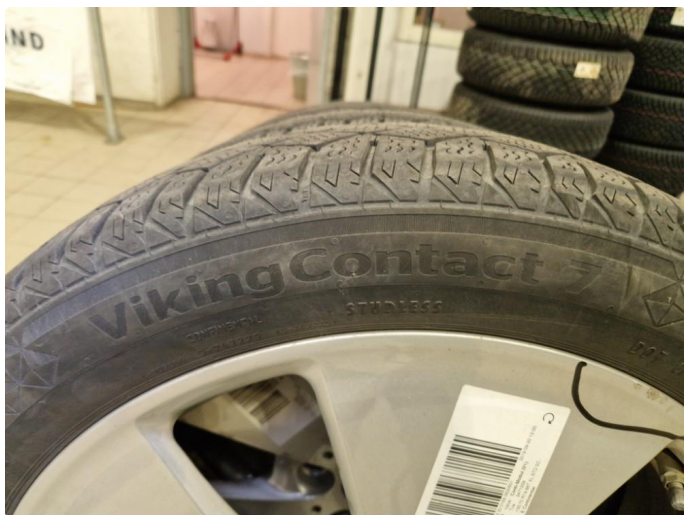
| Punkt | Beskrivelse | Plassering |
|---|---|---|
| 1.1 Dekk/Felger | Vinterdekk produsert 35/2019 + skadet dekkskulder 1 stk vinterdekk. Continental Viking Contact 7 155/70R 19 88T Piggfri. | alle |

1.1 Vinterdekk produsert 35/2019 + skadet dekkskulder 1 stk vinterdekk. Continental Viking Contact 7 155/70R 19 88T Piggfri.

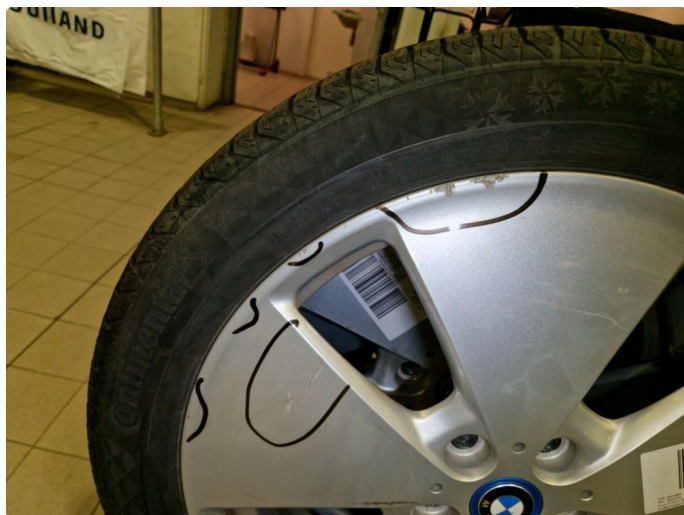
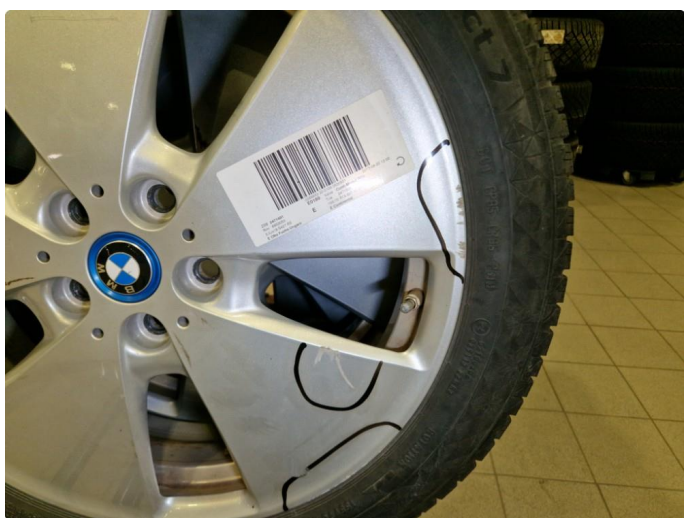
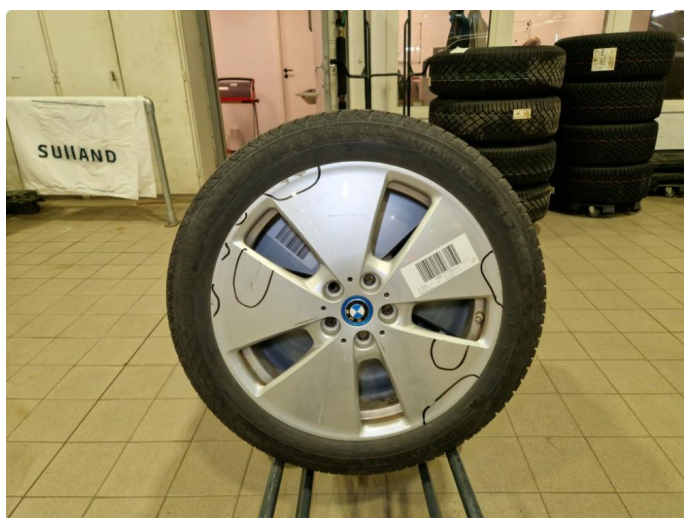
| Punkt | Beskrivelse | Plassering |
|---|---|---|
| 1.2 Dekk/Felger | 1 Stk vinterfelg noen merker / sår . | |

1.2 1 Stk vinterfelg noen merker / sår .

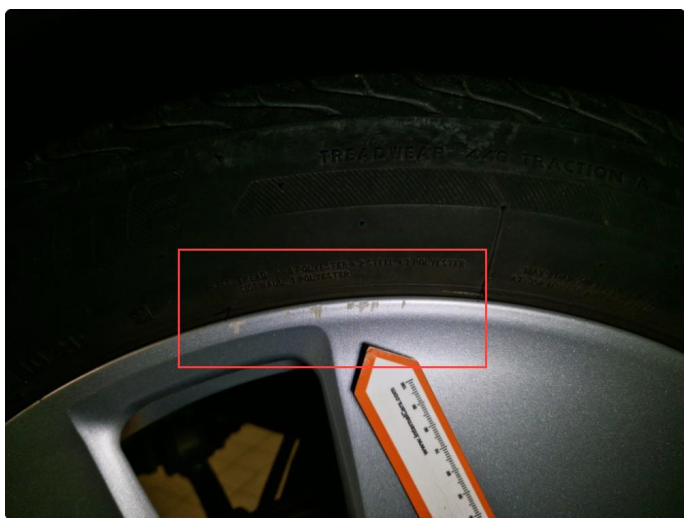
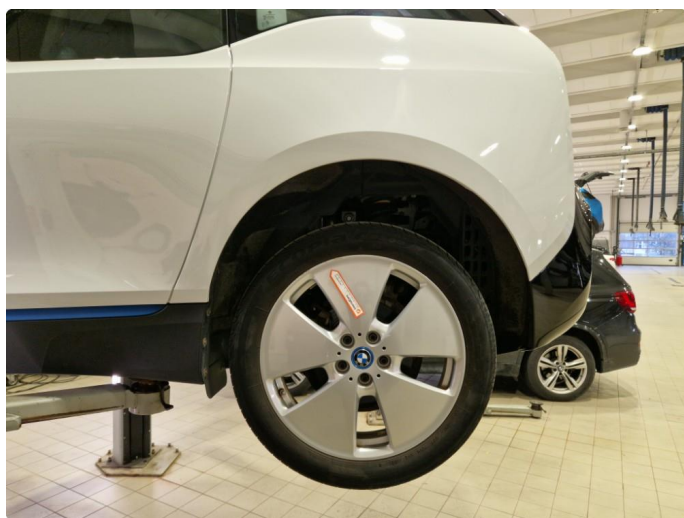
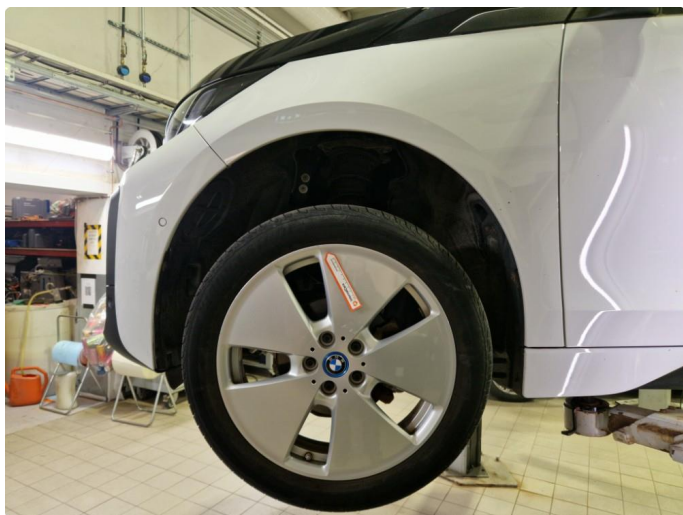
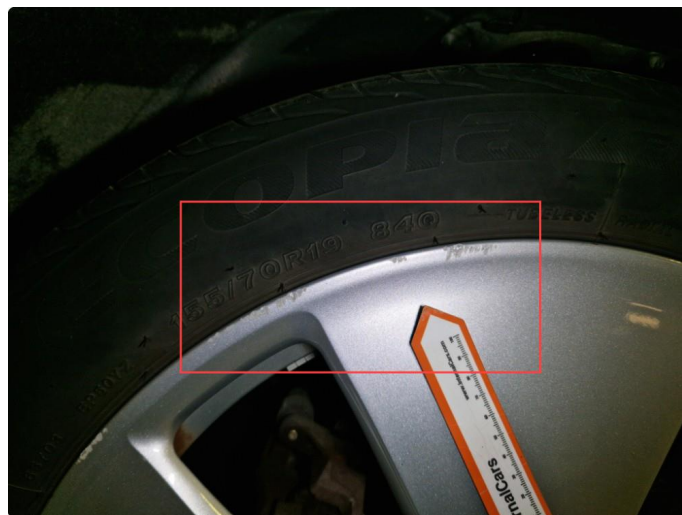
| Punkt | Beskrivelse | Plassering |
|---|---|---|
| 1.3 Dekk/Felger | Noe sår sommerfelg v-fram og v-bak . | venstre foran - venstre bak |

1.3 Noe sår sommerfelg v-ram og v-bak .

1.3 Noe sår sommerfelg v-fram og v-bak .

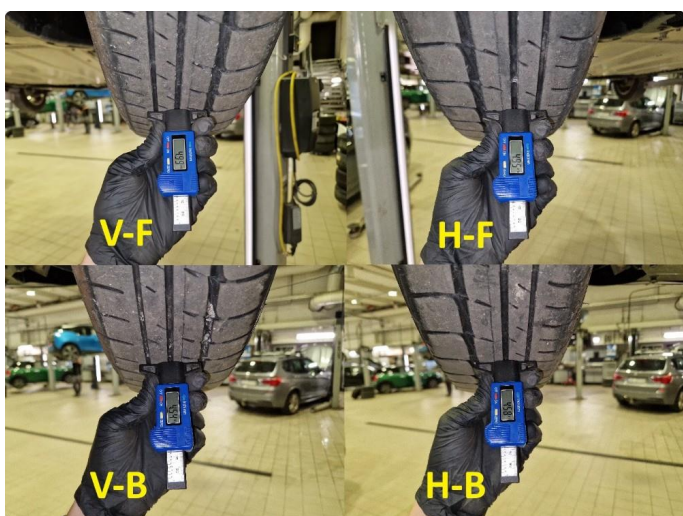
| Punkt | Beskrivelse | Plassering |
|---|---|---|
| 1.4 Dekk/Felger | Dekkdybdemåling sommerdekk , måling utført 29.08.2025 på km : 36560. | |

1.4 Dekkdybdemåling sommerdekk , måling utført 29.08.2025 på km : 36560.

| | VENSTRE FORAN | HØYRE FORAN | VENSTRE BAK | HØYRE BAK |
|---|---|---|---|---|
| MØNSTERDYBDE SOMMERDEKK (MM) | 5 | 4,9 | 4,5 | 4,6 |

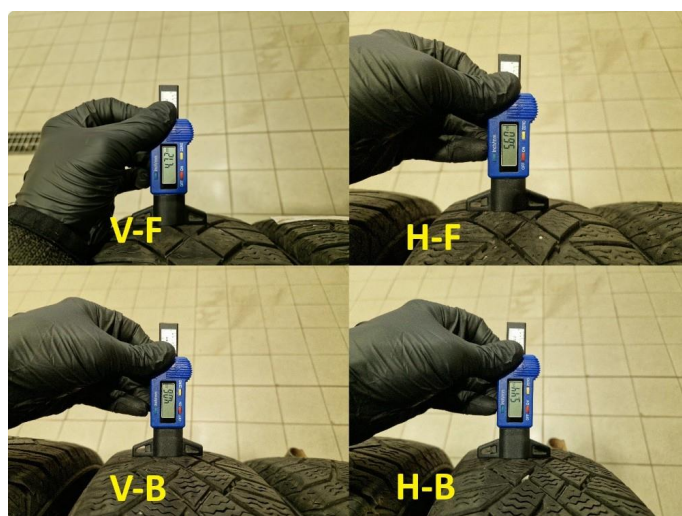
| Punkt | Beskrivelse | Plassering |
|---|---|---|
| 1.5 Dekk/Felger | Dekkdybdemåling vinterdekk , måling utført 29.08.2025 på km : 36560. | |

1.5 Dekkdybdemåling vinterdekk , måling utført 29.08.2025 på km : 36560.

| | VENSTRE FORAN | HØYRE FORAN | VENSTRE BAK | HØYRE BAK |
|---|---|---|---|---|
| MØNSTERDYBDE VINTERDEKK (MM) | 4,7 | 5,6 | 4 | 5,4 |

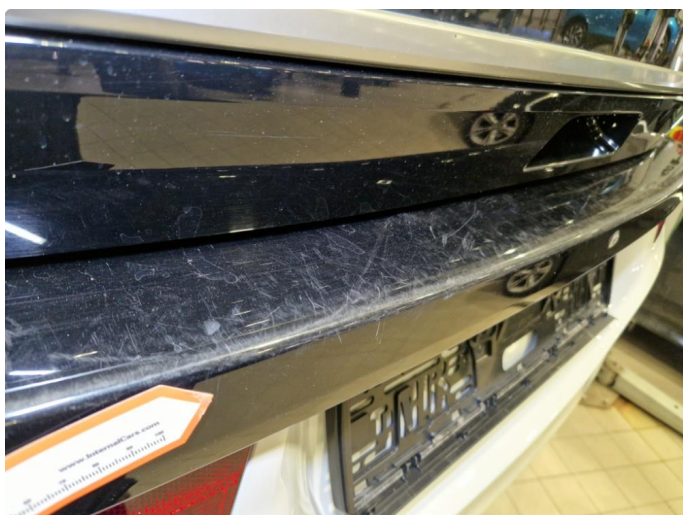
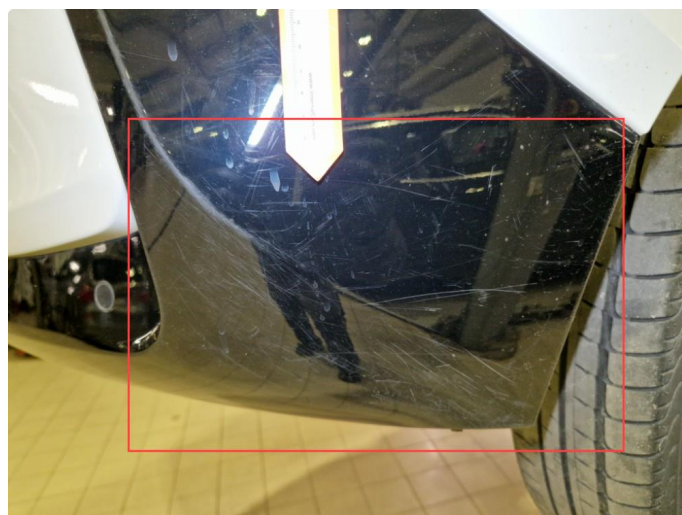
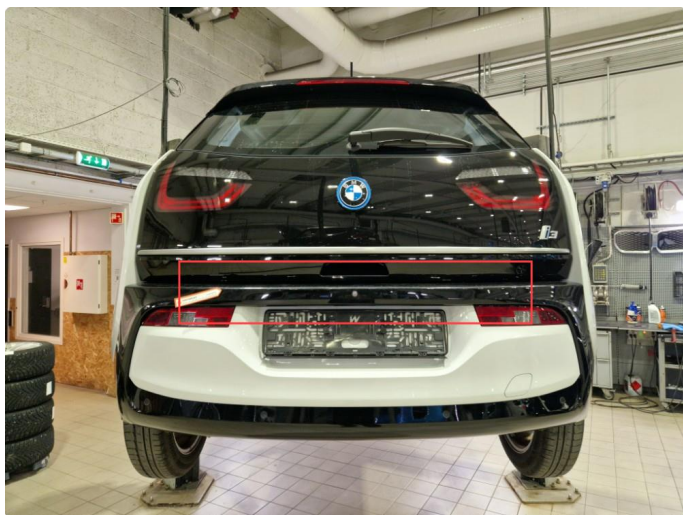
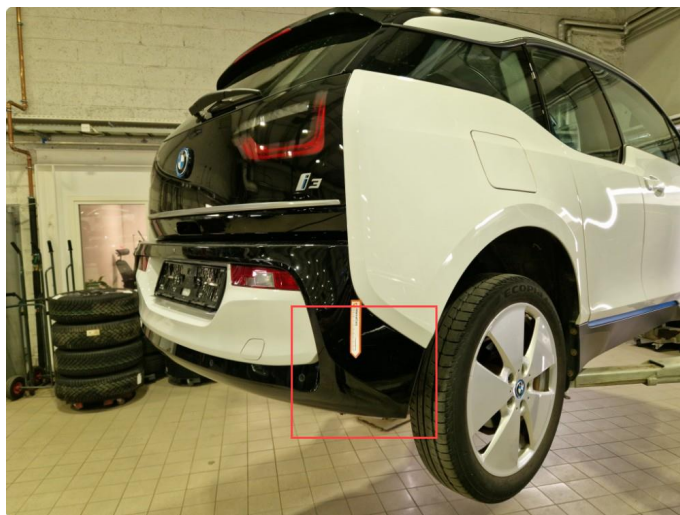
| Punkt | Beskrivelse | Plassering |
|---|---|---|
| 1.6 Støtfanger | Riper h-side bakfanger + innlastingssone. | høyre - bak - midten |

1.6 Riper h-side bakfanger + innlastingssone.

1.6 Riper h-side bakfanger + innlastingsone.

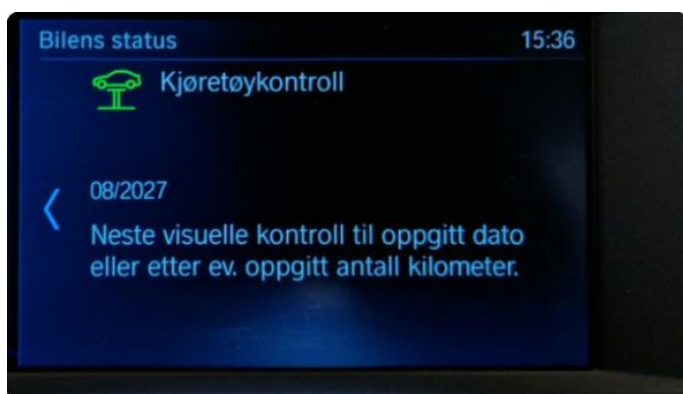
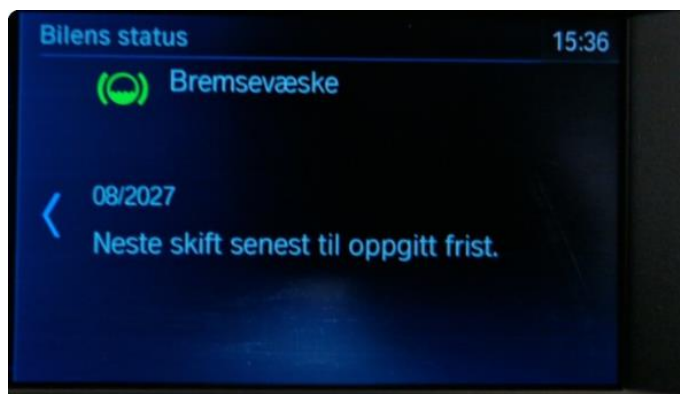
| Punkt | Beskrivelse | Plassering |
|---|---|---|
| 2.1 Service | Neste service 08/2027. | |

2.1 Neste service 08/2027.
