**BMW 330E XDRIVE 4WD**
**TESTDATO: 09.11.2025**
**KODE: 1865719**

**RL51584**

NBF Tilstandsrapport er utarbeidet av Norges Bilbransjeforbund og Forbrukerrådet.

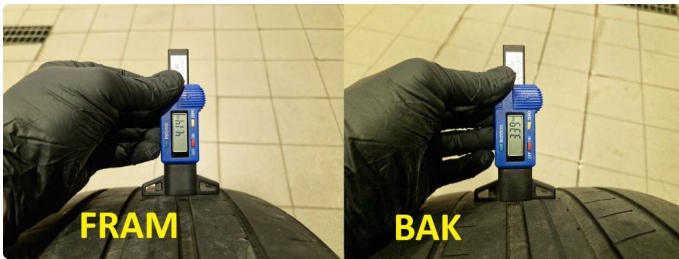
| Punkt | Beskrivelse | Plassering |
|---|---|---|
| 1.1 Dekk/Felger | Mønsterdybde sommerdekk målt ved takst 23.10.2025, 55.403km.<br>Nye dekk påsatt etter takst. | |

1.1 Mønsterdybde sommerdekk målt ved takst 23.10.2025, 55.403km. Nye dekk påsatt etter takst.

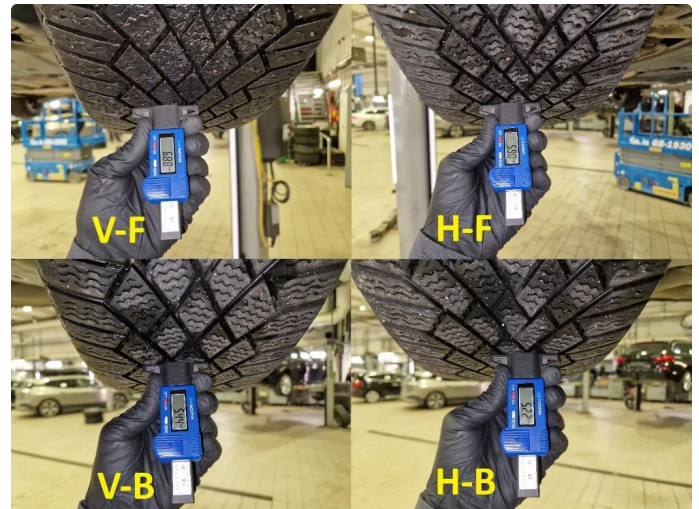
| Punkt | Beskrivelse | Plassering |
|---|---|---|
| 1.2 Dekk/Felger | Mønsterdybde vinterdekk målt ved takst 23.10.2025, 55.403km. Nye dekk påsatt etter takst. | |

1.2 Mønsterdybde vinterdekk målt ved takst 23.10.2025, 55.403km. Nye dekk påsatt etter takst.
