MINI COUNTRYMAN COOPER SE ALL4 4WD
TESTDATO: 05.08.2024
KODE: 1473168

VJ27144	22 803 KM	19.07.2021 Førstegang registrert	Bensin hybrid - Ladbar hybrid
----------------	------------------	--	---

NBF Tilstandsrapport er utarbeidet av Norges Bilbransjeforbund og Forbrukerrådet.

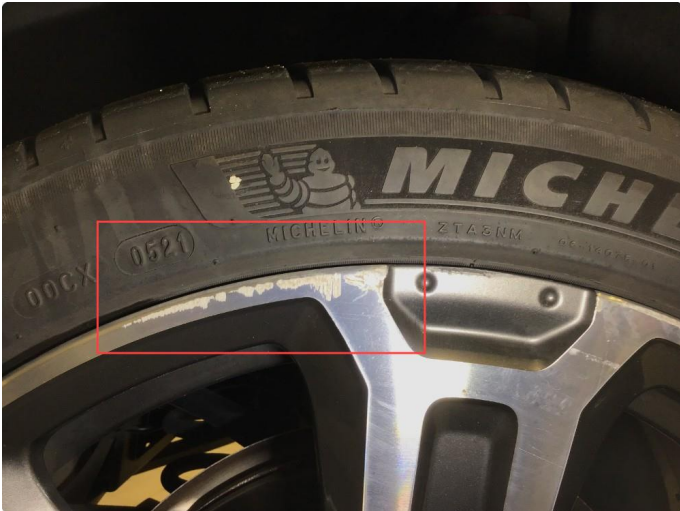
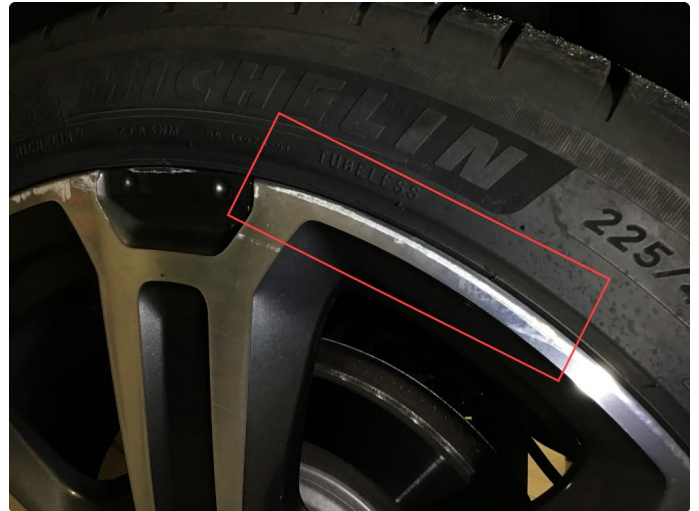
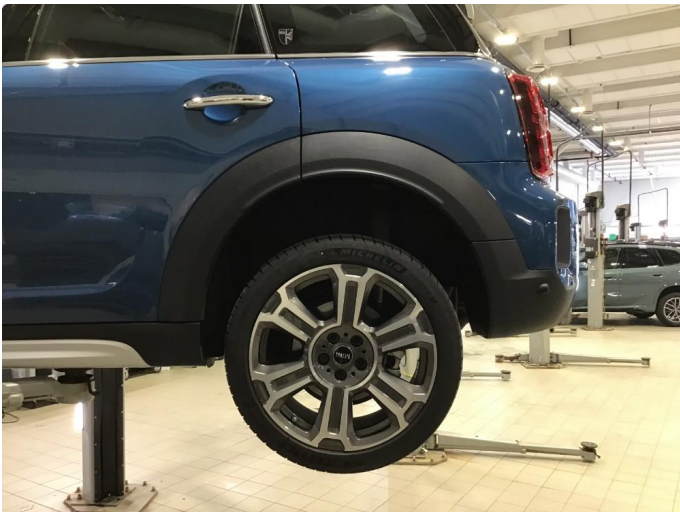
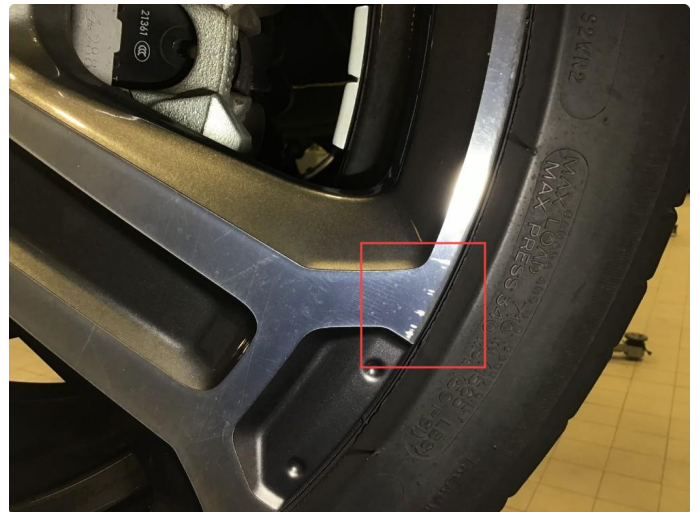
1.1 Noen bruksmerker på 1 sommerfelg.

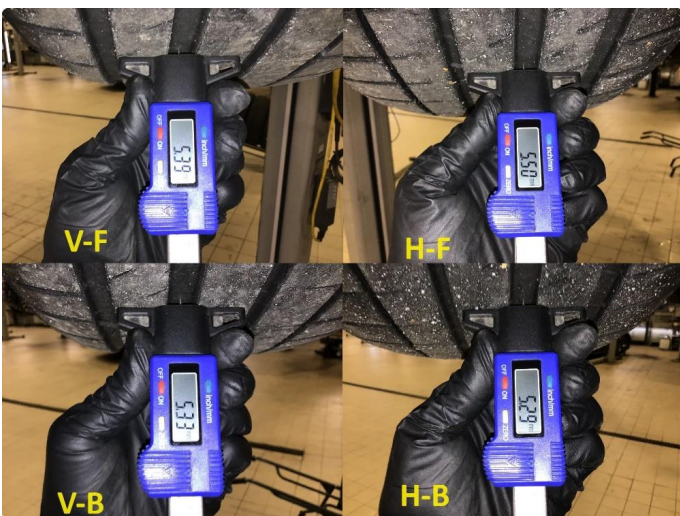
1.2 Mønstedybde sommerdekk målt ved takst 19.07.2024, 22.803km.

VENSTRE FORAN	HØYRE FORAN	VENSTRE BAK	HØYRE BAK
MØNSTERDYBDE SOMMERDEKK (MM)	5,4	5,5	5,3	5,3
MØNSTERDYBDE VINTERDEKK (MM)	7,3	7,2	7,2	7,2
BREMSEKLOSSER (MM)	10	10	10	10

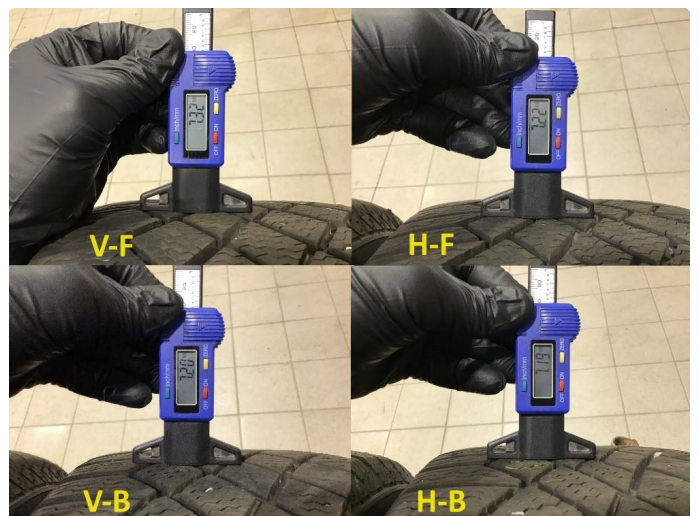
1.3 Mønstedybde vinterdekk målt ved takst 19.07.2024, 22.803km.

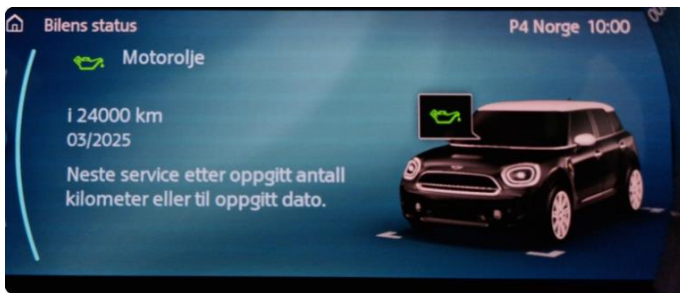
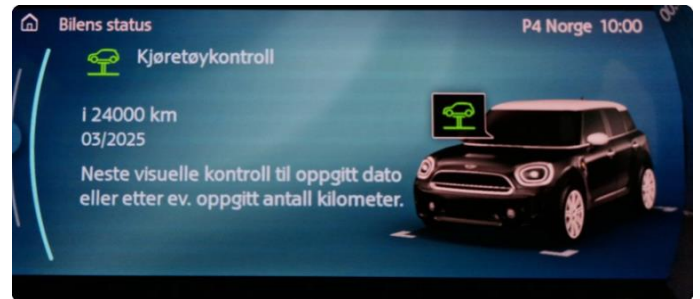
2.1 Neste service 03.2025 / 24.000 km, hva som først inntreffer. Bilen har en aktiv serviceavtale til bilen er - 3 år / 40.000 km, hva som først inntreffer.
