BMW 545E XDRIVE 4WD
TESTDATO: 25.03.2024
KODE: 1378604

VJ24485	34 009 KM	26.02.2021 Førstegang registrert	Bensin hybrid - Ladbar hybrid
----------------	------------------	--	---

NBF Tilstandsrapport er utarbeidet av Norges Bilbransjeforbund og Forbrukerrådet.

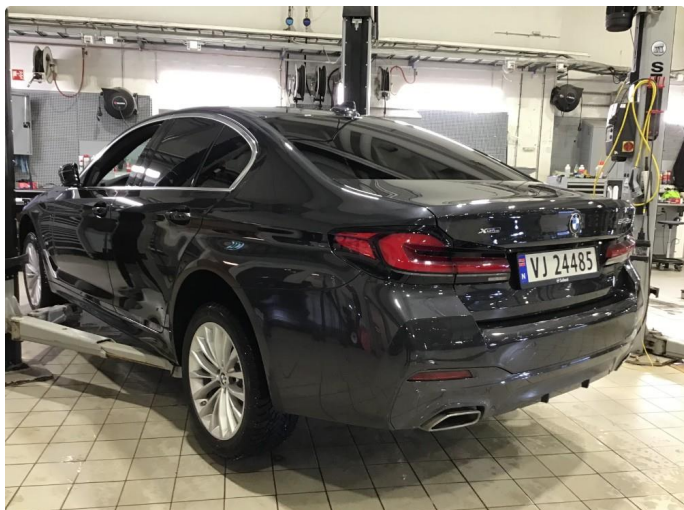
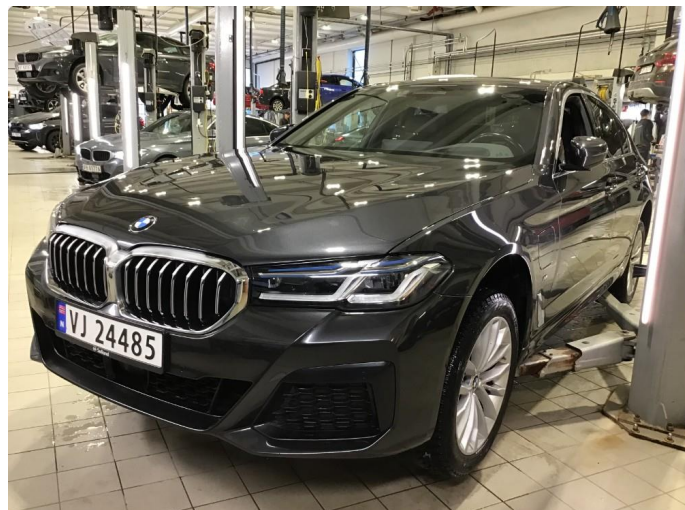
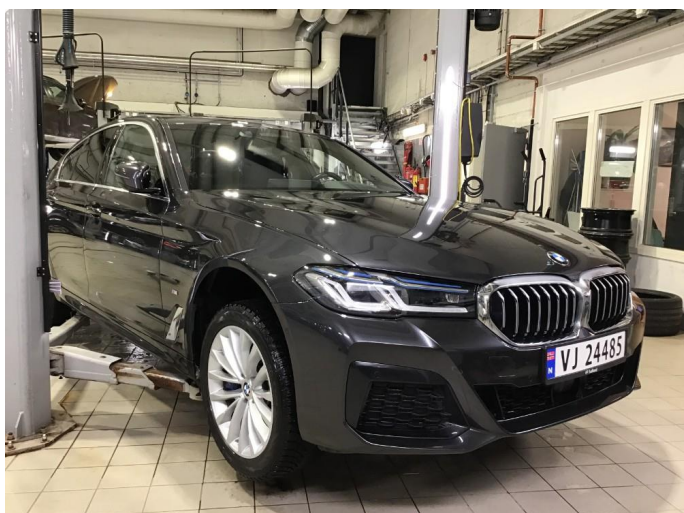
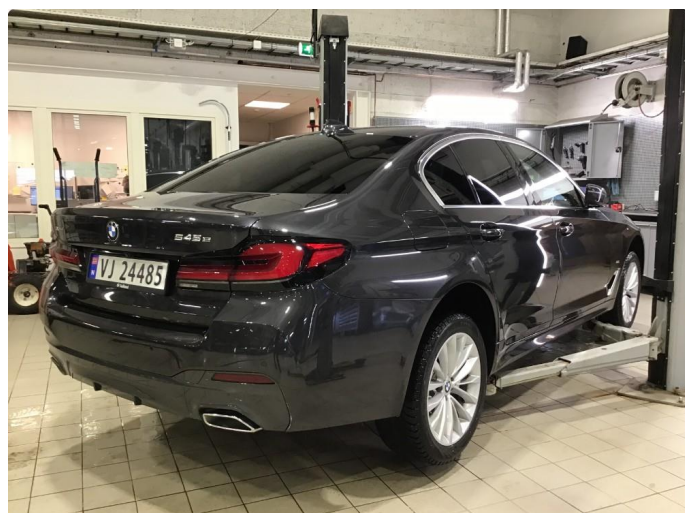
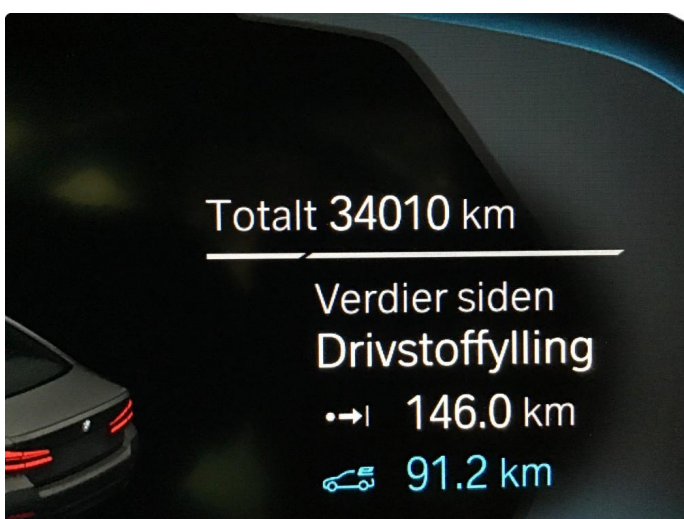
1.1 Oversiktsbilder av bilen.

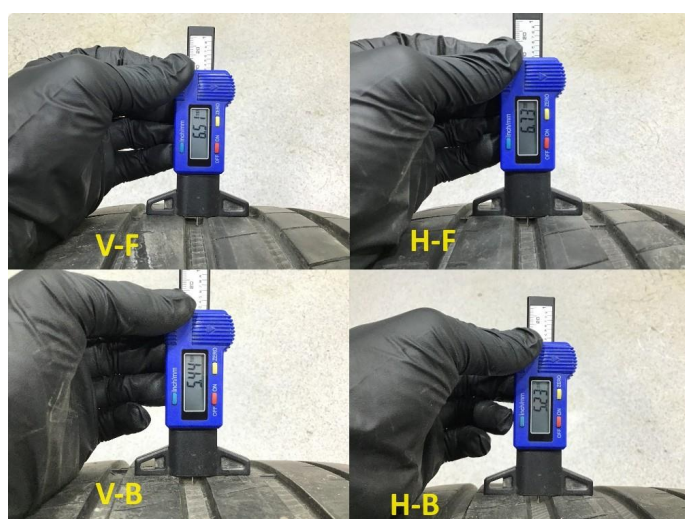
1.2 Mønsterdybde sommerdekk målt ved takst 23.02.24, 34.009km.

VENSTRE FORAN	HØYRE FORAN	VENSTRE BAK	HØYRE BAK
MØNSTERDYBDE SOMMERDEKK (MM)	6,5	6,7	5,4	5,2
MØNSTERDYBDE VINTERDEKK (MM)	7,9	7,2	6,7	6,4
BREMSEKLOSSER (MM)	12	12	10	10

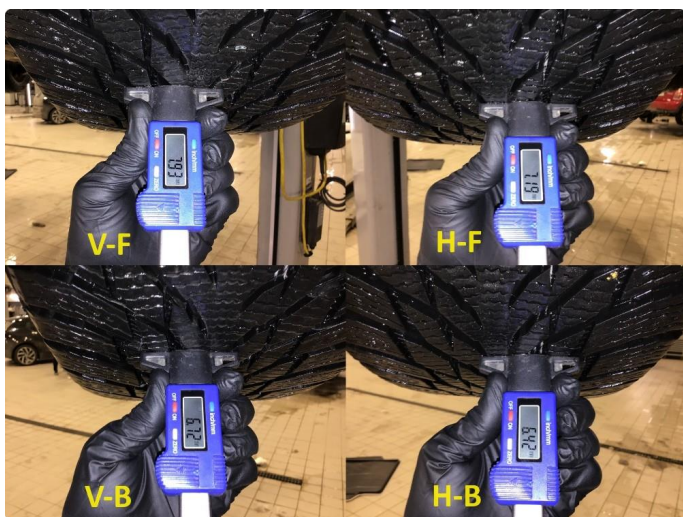
1.3 Mønsterdybde vinterdekk målt ved takst
23.02.24, 34.009km.

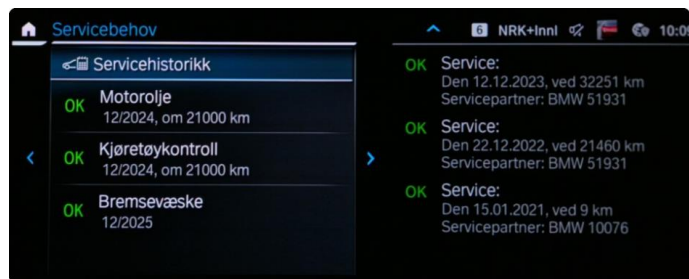
2.1 Neste service 12.2024/21.000km. Bilen har hatt en aktiv serviceavtale til bilen var 3 år, denne kan med stor fordel forlanges.

Beskrivning	Utført av	Avrøking fra	Tidslangd	Körsträcka	Detaljer	Relaterat innehåll
Service Inclusive - 3 år / 40.000 km	AG	2021-feb-26	upp till 2024-feb-25	upp till 40000 km	🕒	Paket
