SKODA SUPERB 272 HK AUTOMAT 4WD

TESTDATO: 02.12.2025

NBF Tilstandsrapport er utarbeidet av Norges Bilbransjeforbund og Forbrukerrådet.

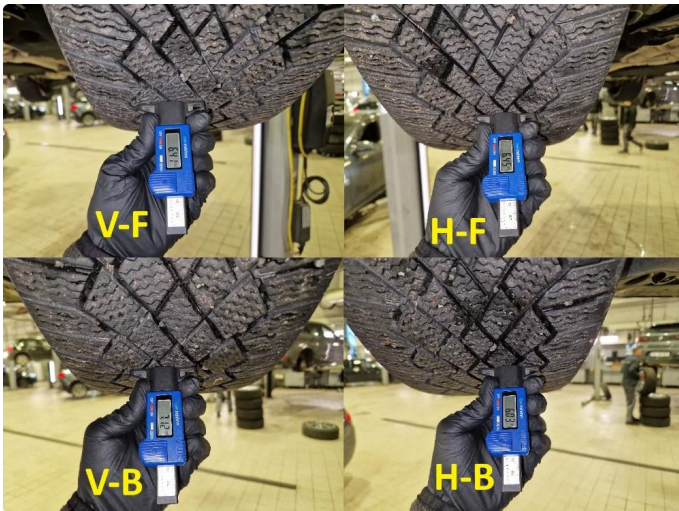
| Punkt | Beskrivelse | Plassering |
|---|---|---|
| 1.1 Dekk/Felger | Mønsterdybde vinterdekk målt ved takst 24.10.2025, 38.849km. Nye dekk påsatt etter takst. | |

1.1 Mønsterdybde vinterdekk målt ved takst  
24.10.2025, 38.849km. Nye dekk påsatt etter  
takst.

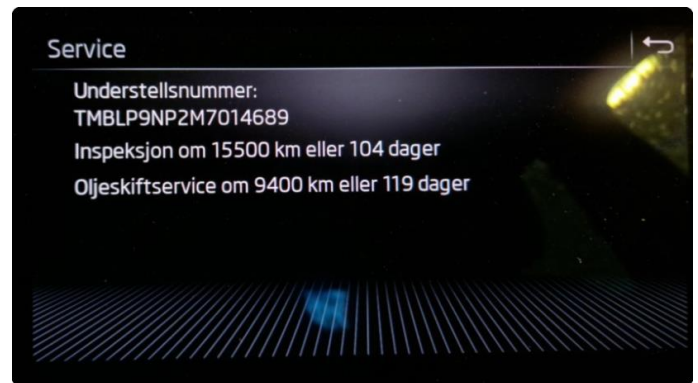
| Punkt | Beskrivelse | Plassering |
|---|---|---|
| 2.1 Service | Neste service om 104 Dager / 9.400 km. Regnet fra takstdato 24.10.2025. | |

2.1 Neste service om 104 Dager / 9.400 km.  
Regnet fra takstdato 24.10.2025.
