**BMW IX3 2WD**
**TESTDATO: 09.07.2025**
**KODE: 1759412**

**EF89304**

NBF Tilstandsrapport er utarbeidet av Norges Bilbransjeforbund og Forbrukerrådet.

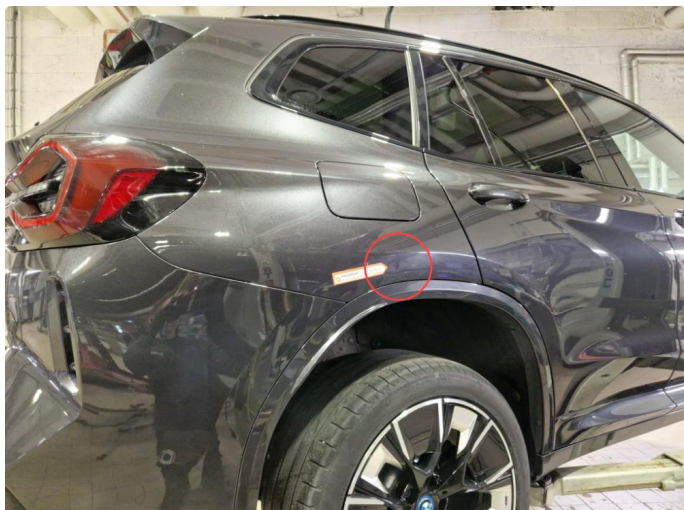
| Punkt | Beskrivelse | Plassering |
|---|---|---|
| 1.1 Skjermer | Liten p-bulk h-bakskjerm ( Normal bruksslitasje ) | høyre bak |

1.1 Liten p-bulk h-bakskjerm ( Normal bruksslitasje )

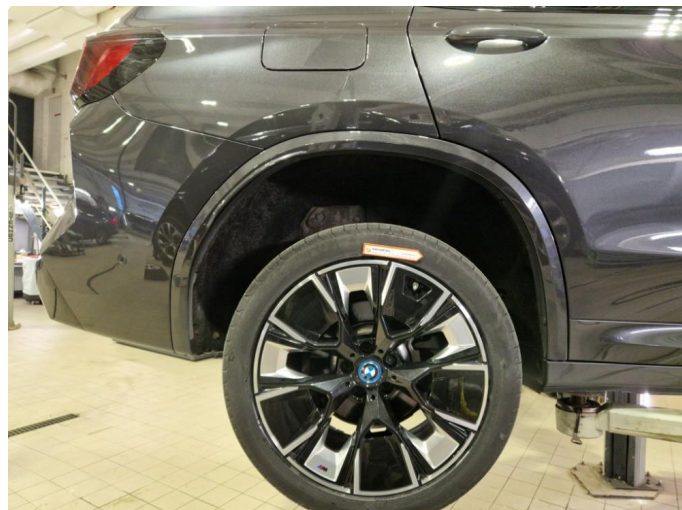
| Punkt | Beskrivelse | Plassering |
|---|---|---|
| 1.2 Dekk/Felger | Noe sår sommerfelg hbak ( Normal bruksslitasje ) | høyre bak |

1.2 Noe sår sommerfelg hbak ( Normal bruksslitasje )

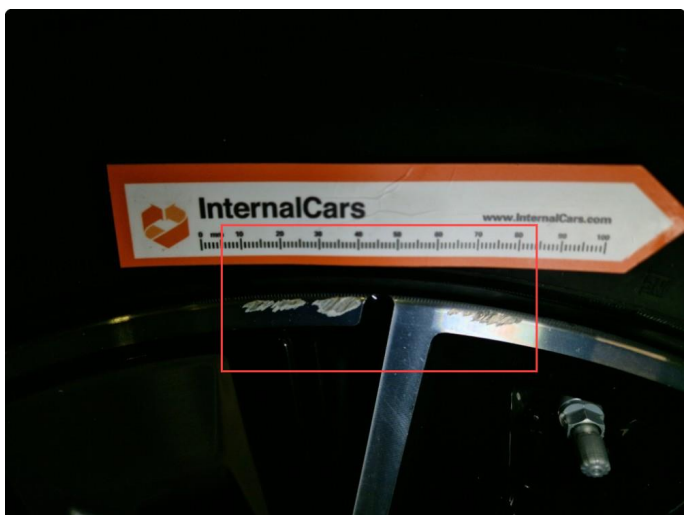
1.2 Noe sår sommerfelg hbak ( Normal bruksslitasje )

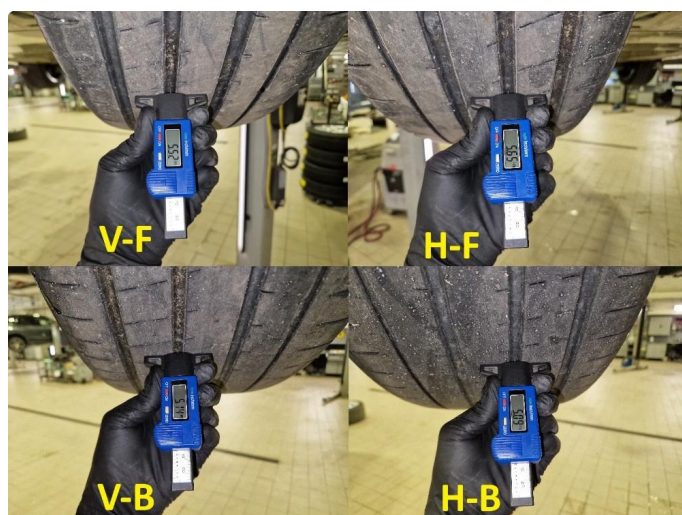
1.3 Mønsterdybde sommerdekk målt ved takst 07.07.2025, 38.504km.

| | VENSTRE FORAN | HØYRE FORAN | VENSTRE BAK | HØYRE BAK |
|---|---|---|---|---|
| MØNSTERDYBDE SOMMERDEKK (MM) | 5,5 | 5,6 | 5,1 | 5,1 |

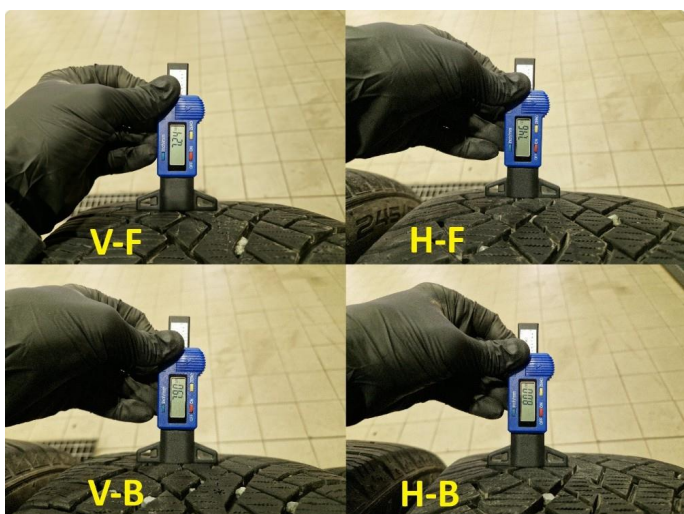
1.4 Mønsterdybde vinterdekk målt ved takst 07.07.2025, 38.504km.

| | VENSTRE FORAN | HØYRE FORAN | VENSTRE BAK | HØYRE BAK |
|---|---|---|---|---|
| MØNSTERDYBDE VINTERDEKK (MM) | 7,2 | 7,4 | 7,9 | 8 |

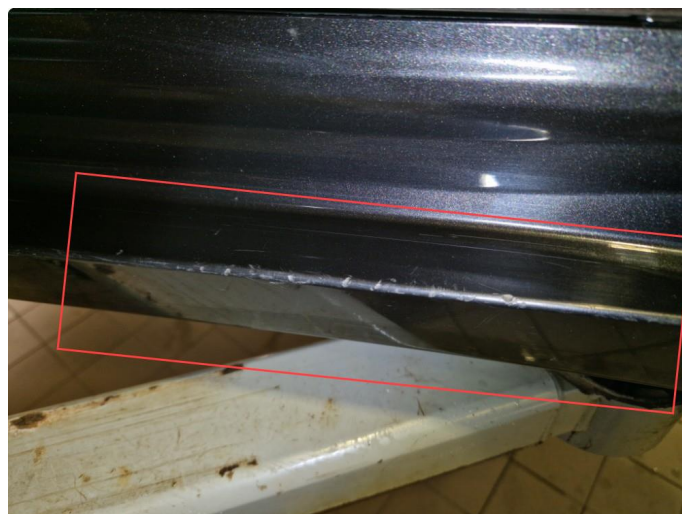
| Punkt | Beskrivelse | Plassering |
|---|---|---|
| 1.5 Kanal | Noe bruksmerker på kanal venstre side. | venstre - bak |

1.5 Noe bruksmerker på kanal venstre side.

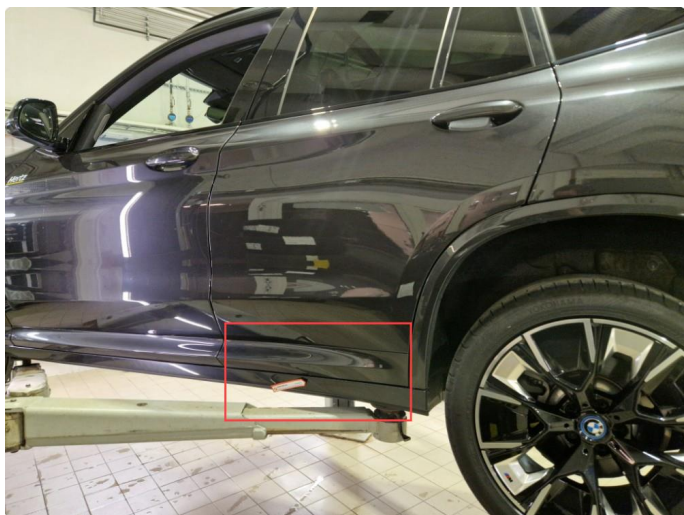
1.5 Noe bruksmerker på kanal venstre side.

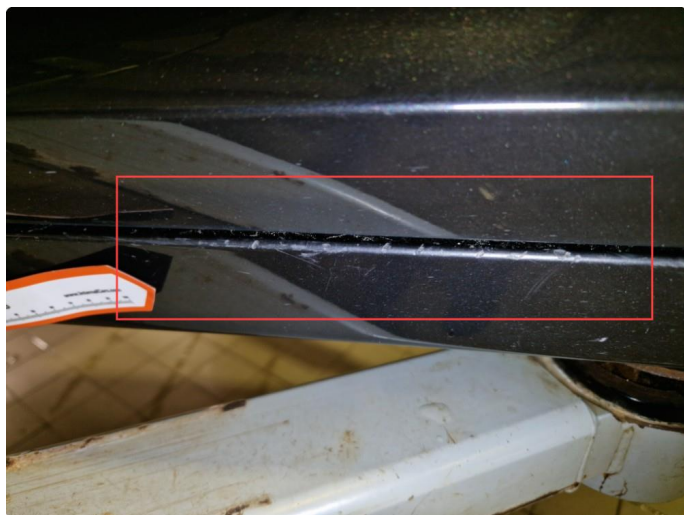
1.5 Noe bruksmerker på kanal venstre side.
