**BMW X5 XDRIVE45E 4WD**
**TESTDATO: 23.01.2026**
**KODE: 1896499**

**VJ18958**

**OPPSUMMERT STATUS PÅ KJØRETØY**

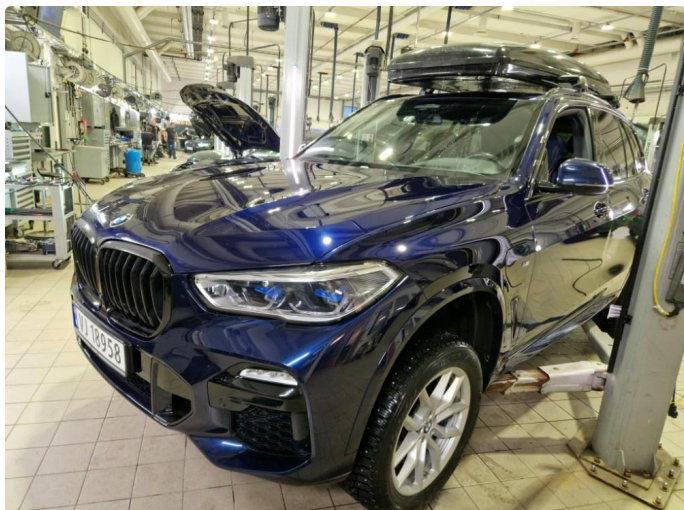
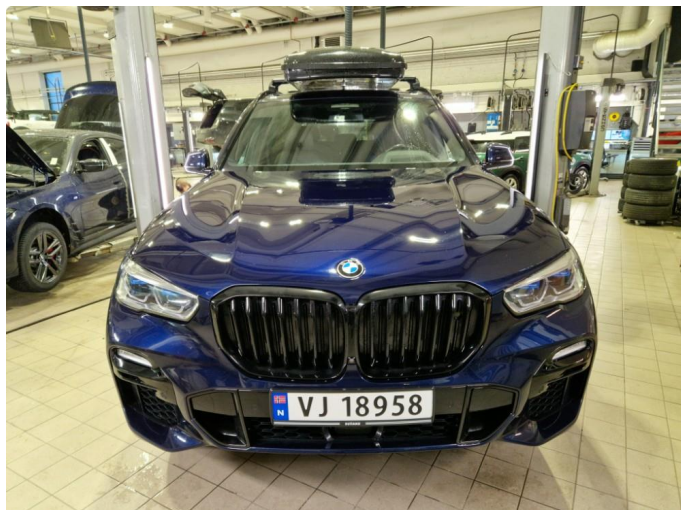
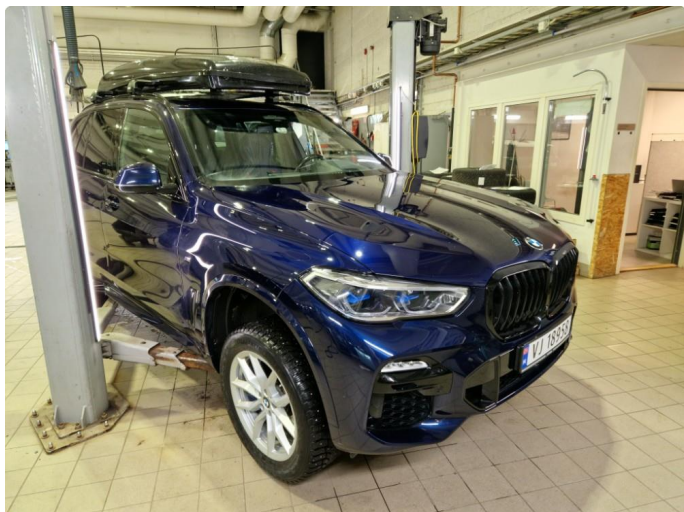
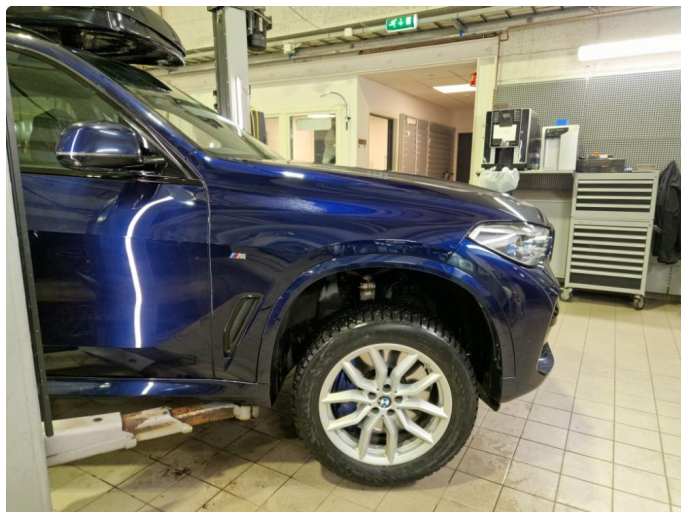
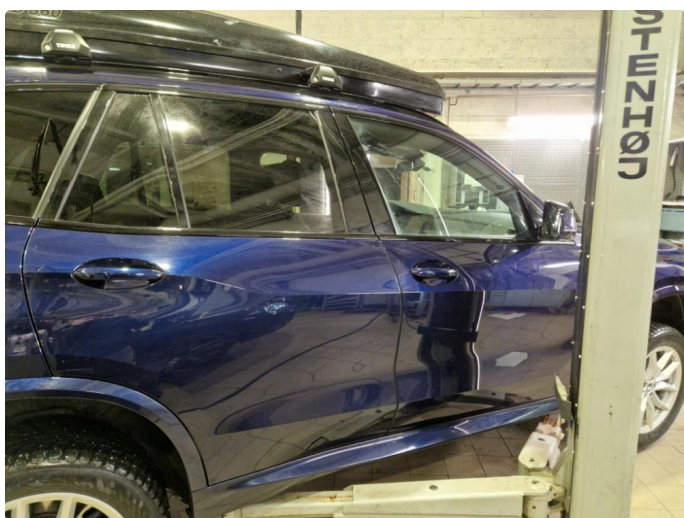
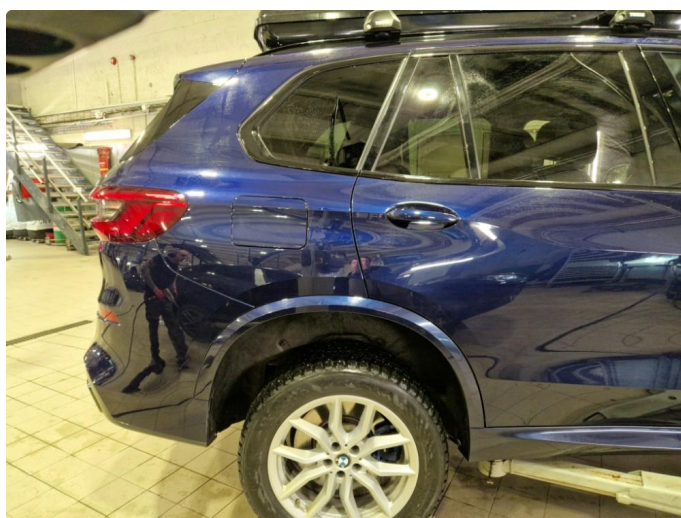
| Punkt | Beskrivelse | Plassering |
|---|---|---|
| 1.1 Lakk | Noen bruksmerker, ingen ut over normal bruksslitasje. | |
