**BMW X1 XDRIVE25E 4WD**
**TESTDATO: 22.05.2025**
**KODE: 1719478**

**VJ25273**

NBF Tilstandsrapport er utarbeidet av Norges Bilbransjeforbund og Forbrukerrådet.

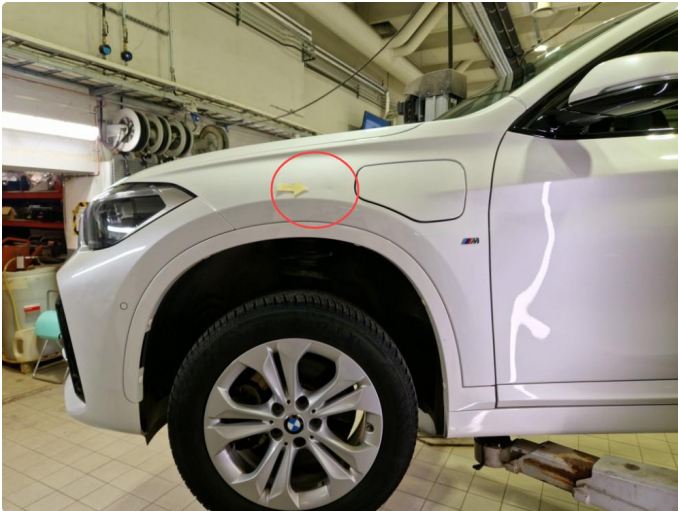
| Punkt | Beskrivelse | Plassering |
|---|---|---|
| 1.1 Skjermer | Liten p-bulk v-framskjerm ( Normal bruksslitasje ). | foran |

1.1 Liten p-bulk v-framskjerm ( Normal bruksslitasje ).

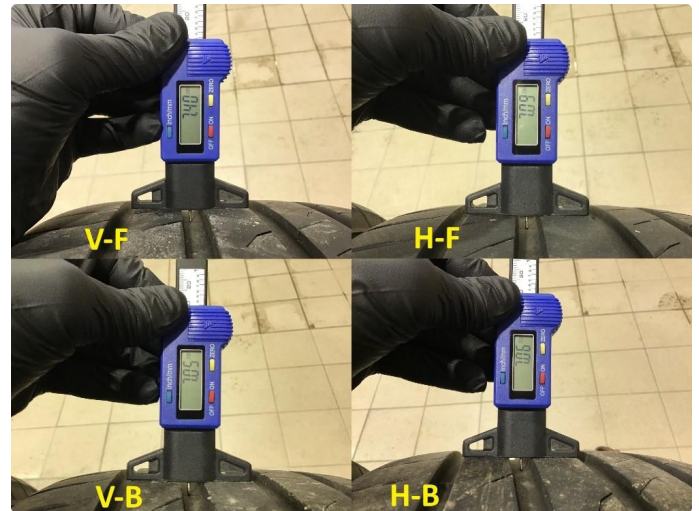
| Punkt | Beskrivelse | Plassering |
|---|---|---|
| 1.2 Dekk/Felger | Mønsterdybde sommerdekk målt ved takst 06.05.2025, 64.238km. | |

1.2 Mønsterdybde sommerdekk målt ved takst 06.05.2025, 64.238km.

| | VENSTRE FORAN | HØYRE FORAN | VENSTRE BAK | HØYRE BAK |
|---|---|---|---|---|
| MØNSTERDYBDE SOMMERDEKK (MM) | 7,4 | 7,1 | 7 | 7 |

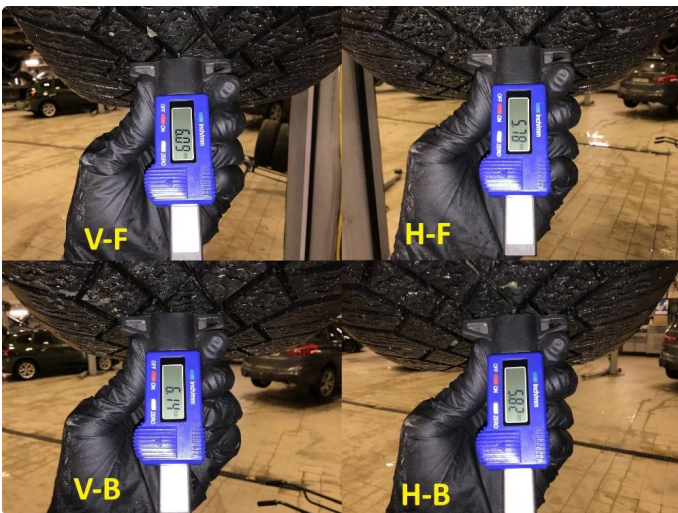
| Punkt | Beskrivelse | Plassering |
|---|---|---|
| 1.3 Dekk/Felger | Mønsterdybde vinterdekk målt ved takst 06.05.2025, 64.238km. | |

1.3 Mønsterdybde vinterdekk målt ved takst 06.05.2025, 64.238km.

| | VENSTRE FORAN | HØYRE FORAN | VENSTRE BAK | HØYRE BAK |
|---|---|---|---|---|
| MØNSTERDYBDE VINTERDEKK (MM) | 6,1 | 5,8 | 6,1 | 5,8 |

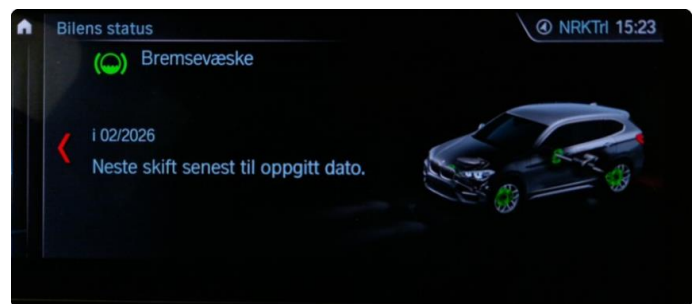
| Punkt | Beskrivelse | Plassering |
|---|---|---|
| 2.1 Service | Neste service 02/2026. | |

2.1 Neste service 02/2026.
