**BMW IX3 2WD**
**TESTDATO: 26.06.2025**
**KODE: 1749341**

**EH16341**

NBF Tilstandsrapport er utarbeidet av Norges Bilbransjeforbund og Forbrukerrådet.

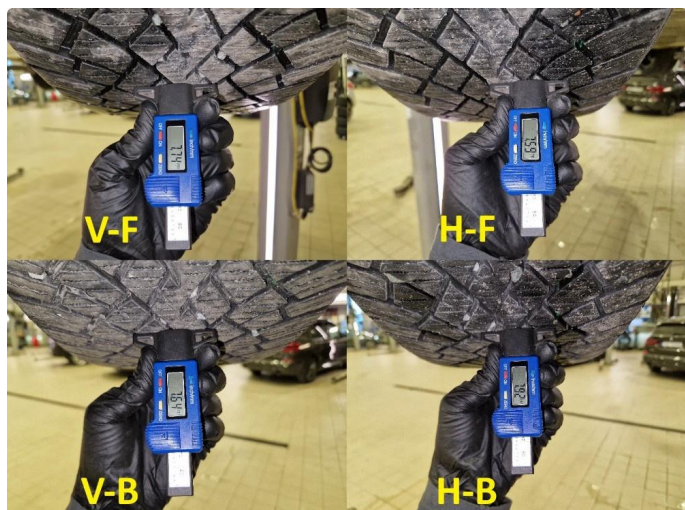
| Punkt | Beskrivelse | Plassering |
|---|---|---|
| 1.1 Dekk/Felger | Mønsterdybde vinterdekk målt ved takst 18.06.2025, 25.299km. | |

1.1 Mønsterdybde vinterdekk målt ved takst 18.06.2025, 25.299km.

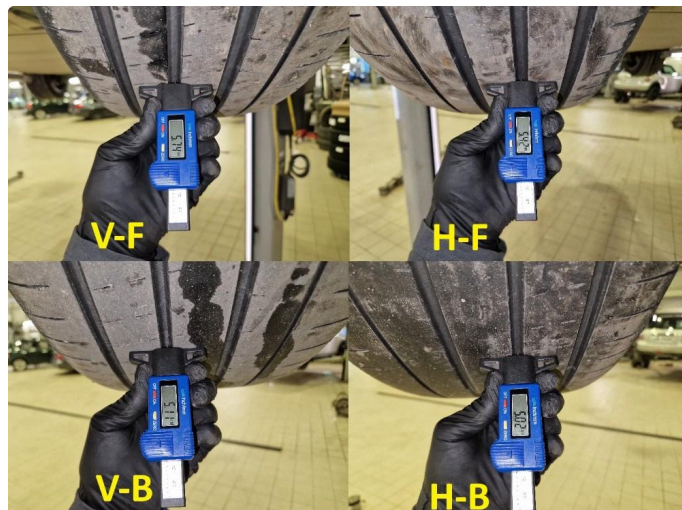
| Punkt | Beskrivelse | Plassering |
|---|---|---|
| 1.2 Dekk/Felger | Sommerdekk målt ved mottak 19.06.2025, 28.382km. | |

1.2 Sommerdekk målt ved mottak 19.06.2025, 28.382km.

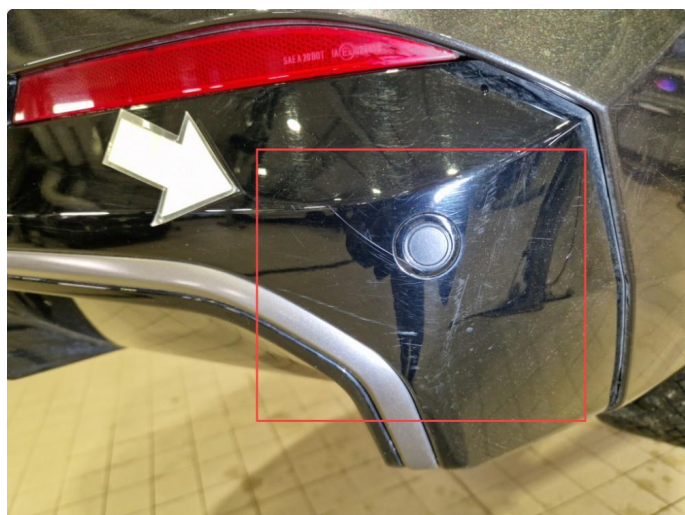
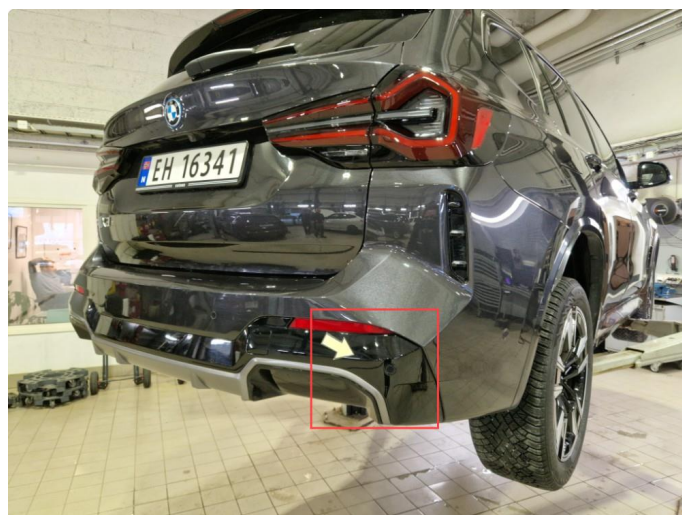
| Punkt | Beskrivelse | Plassering |
|---|---|---|
| 1.3 Støtfanger | ripe(r) | høyre - bak |

1.3 Ripe(r)

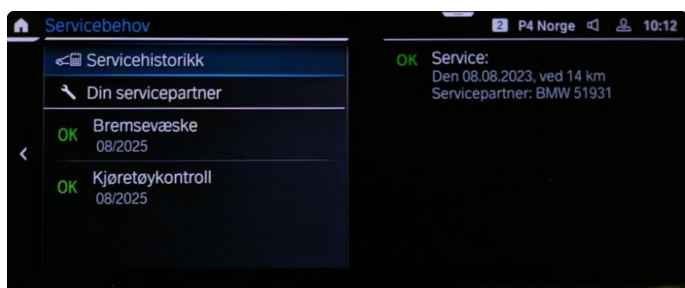
| Punkt | Beskrivelse | Plassering |
|---|---|---|
| 2.1 Service | Neste service 08/2025. Bilen har en aktiv serviceavtal til bilen er 4 år. | |

2.1 Neste service 08/2025. Bilen har en aktiv serviceavtal til bilen er 4 år.
