**BMW IX XDRIVE50 4WD**
**TESTDATO: 19.11.2025**
**KODE: 1870474**

**EE87278**

NBF Tilstandsrapport er utarbeidet av Norges Bilbransjeforbund og Forbrukerrådet.

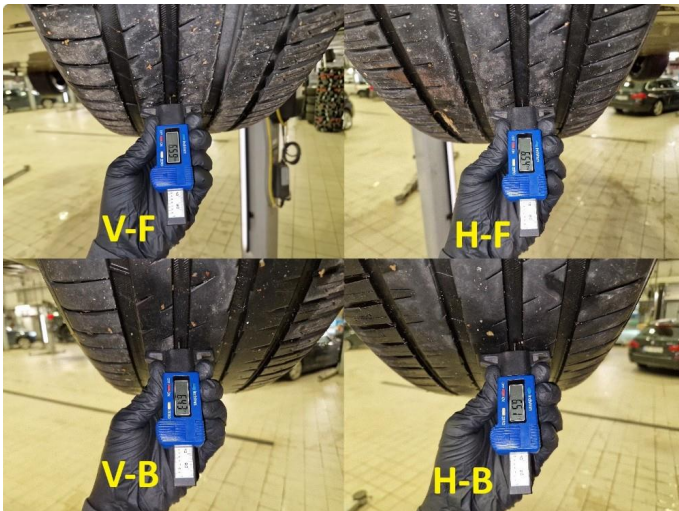
1.1 Mønsterdybde sommerdekk målt ved takst 10.10.2025, 41.433km.

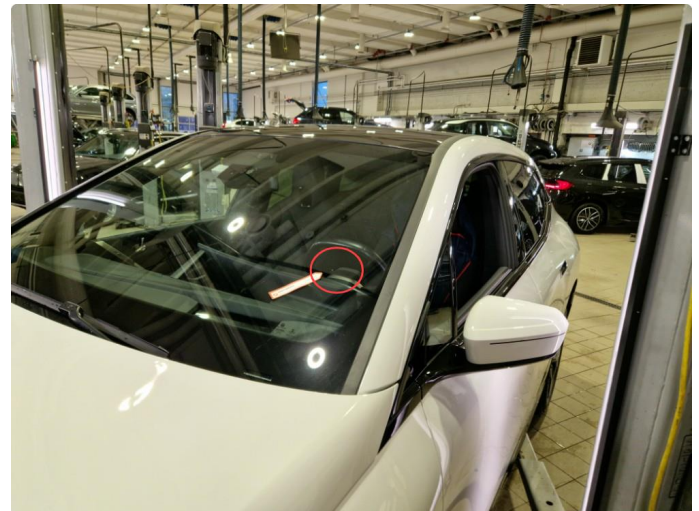
| Punkt | Beskrivelse | Plassering |
|---|---|---|
| 1.2 Frontvindu | Steinsprut er reparert. | venstre - foran - nede |

1.2 Steinsprut er reparert.

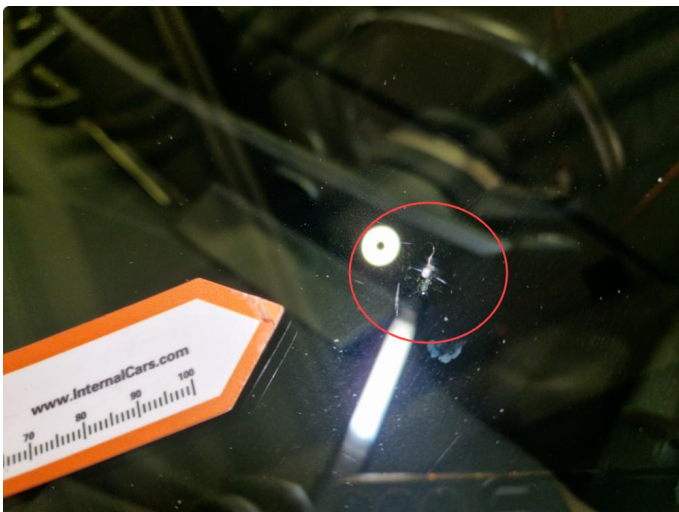
1.2 Steinsprut er reparert.

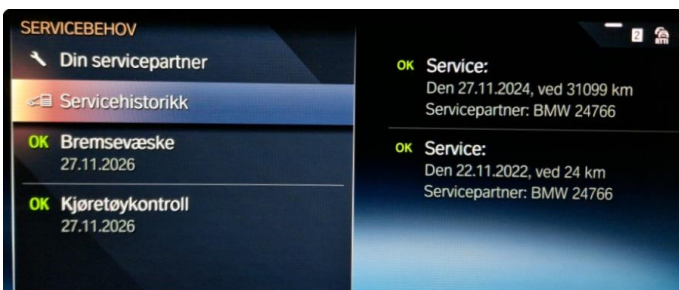
| Punkt | Beskrivelse | Plassering |
|---|---|---|
| 2.1 Service | Neste service 27.11.2026. Bilen har en aktiv serviceavtale til bilen er 4 år. | |

2.1 Neste service 27.11.2026. Bilen har en aktiv serviceavtale til bilen er 4 år.
