VOLKSWAGEN GOLF GTE 2WD

TESTDATO: 06.11.2025

NBF Tilstandsrapport er utarbeidet av Norges Bilbransjeforbund og Forbrukerrådet.

## OPPSUMMERT STATUS PÅ KJØRETØY

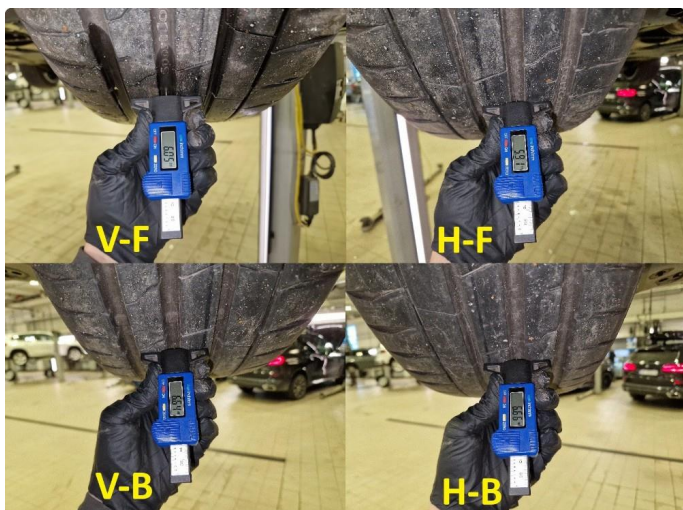
| Punkt | Beskrivelse | Plassering |
|---|---|---|
| 1.1 Dekk/Felger | Mønsterdybde sommerdekk målt ved takst 15.08.2025, 60.045km. | |

1.1 Mønsterdybde sommerdekk målt ved takst  
15.08.2025, 60.045km.

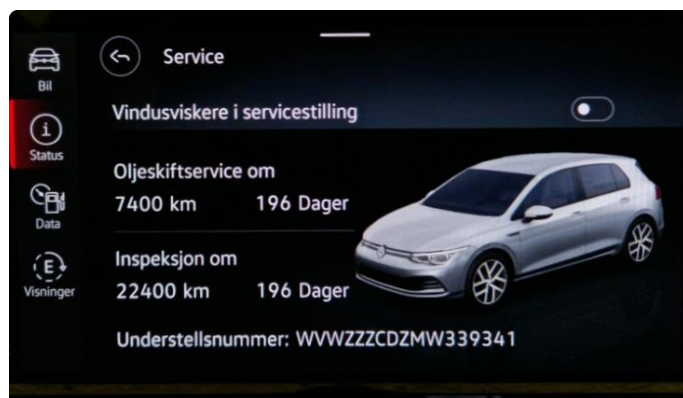
| Punkt | Beskrivelse | Plassering |
|---|---|---|
| 2.1 Service | Neste service om 196 dager / 7.400km, regnet fra takstdato 15.08.2025. | |

2.1 Neste service om 196 dager / 7.400km, regnet  
fra takstdato 15.08.2025.

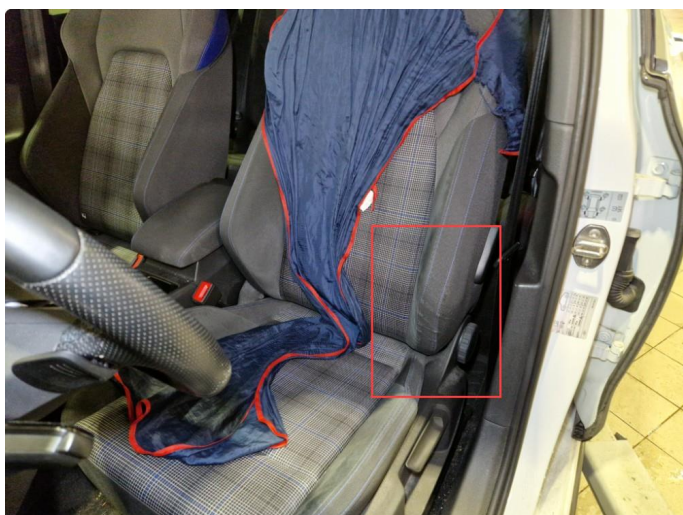
| Punkt | Beskrivelse | Plassering |
|---|---|---|
| 3.1 Seter | Noe slitasje fører sete. | venstre foran |

3.1 Noe slitasje førersete.

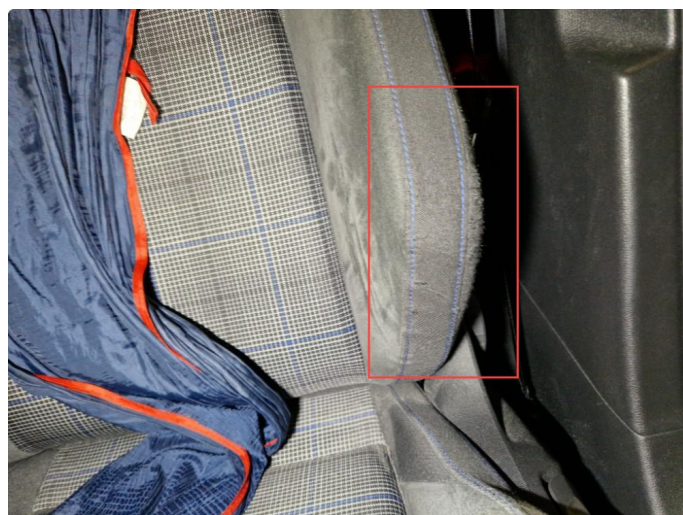
3.1 Noe slitasje førersete.
