KIA SPORTAGE 4WD
TESTDATO: 12.09.2024
KODE: 1504867

VJ32217	44 262 KM	21.12.2022 Førstegang registrert	Bensin hybrid - Ladbar hybrid
----------------	------------------	--	---

NBF Tilstandsrapport er utarbeidet av Norges Bilbransjeforbund og Forbrukerrådet.

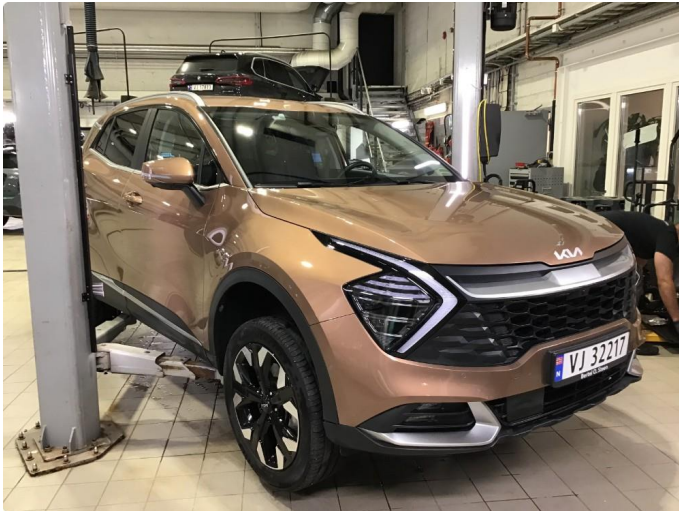
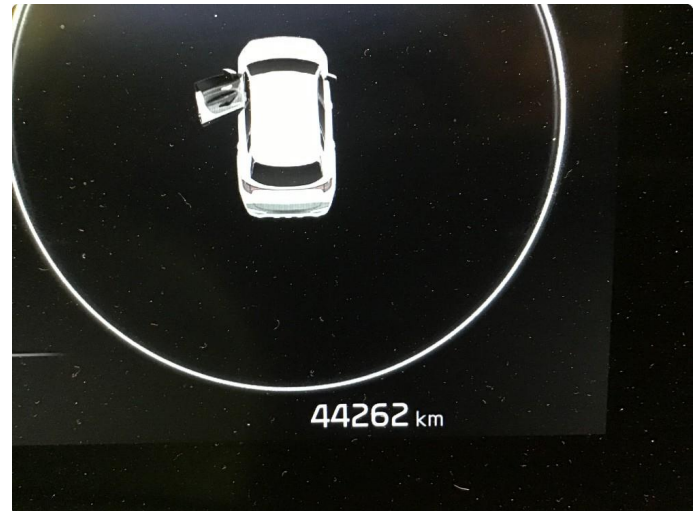
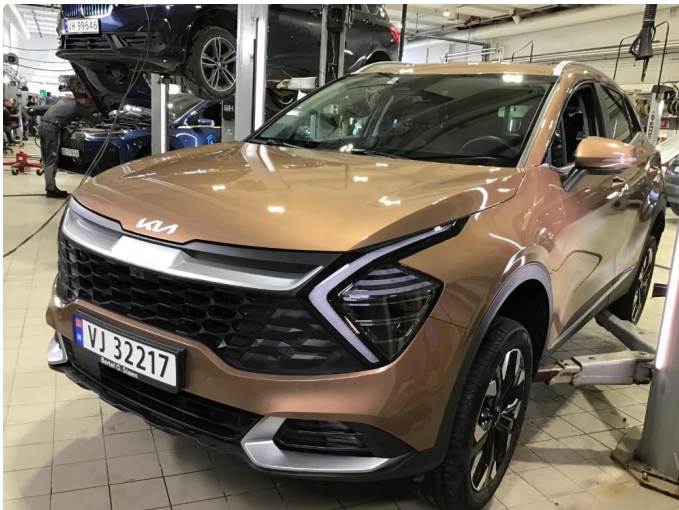
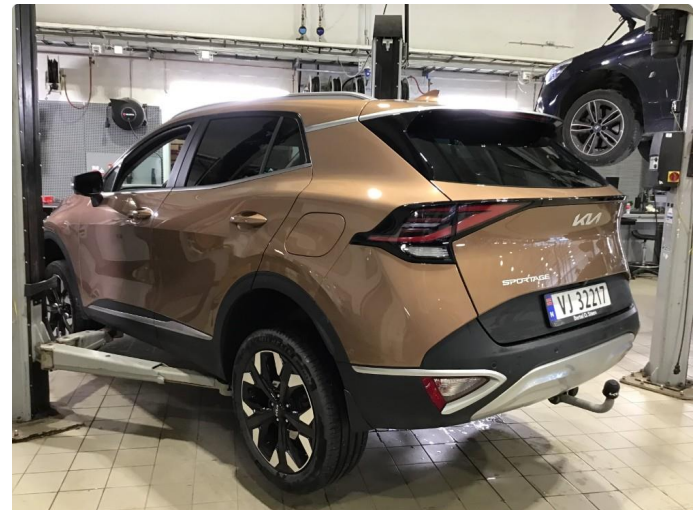
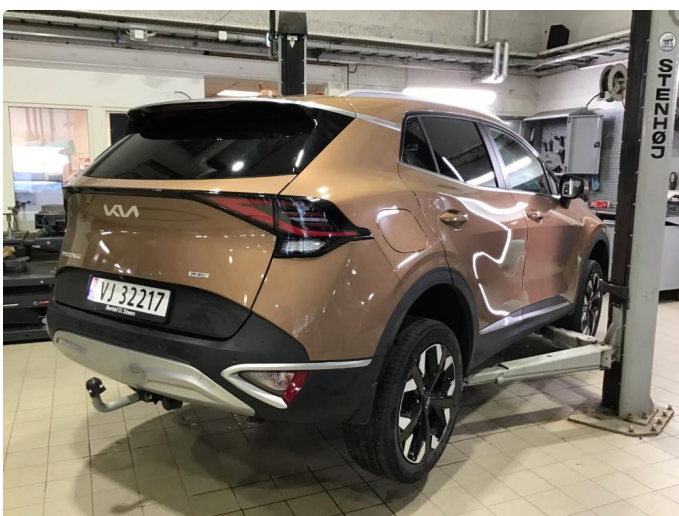
1.1 Oversiktsbilder av bilen.

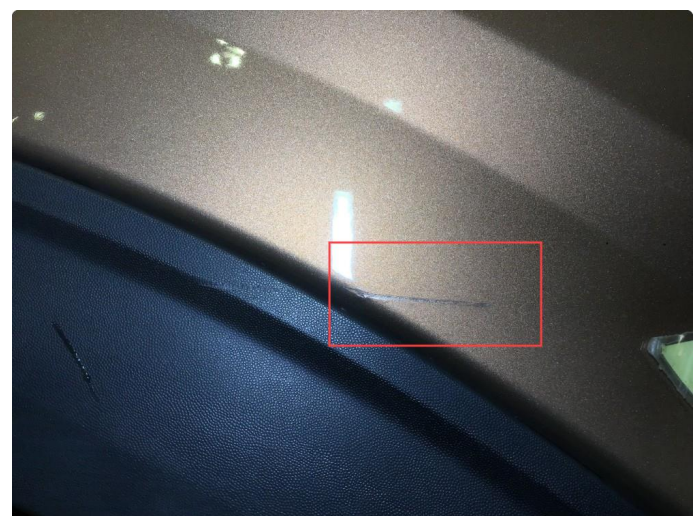
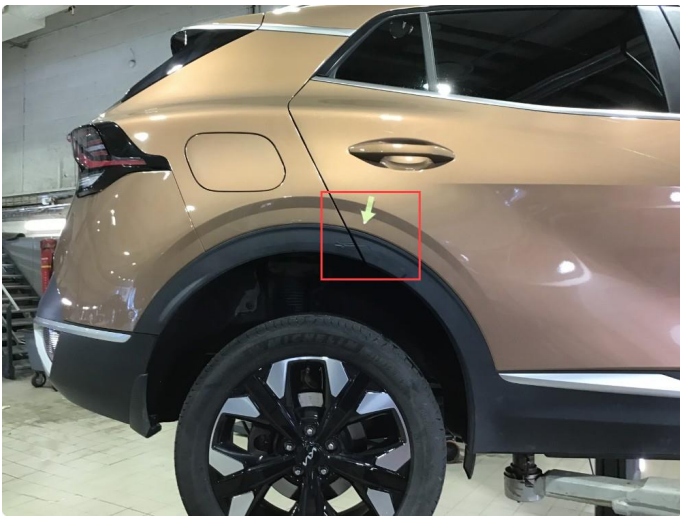
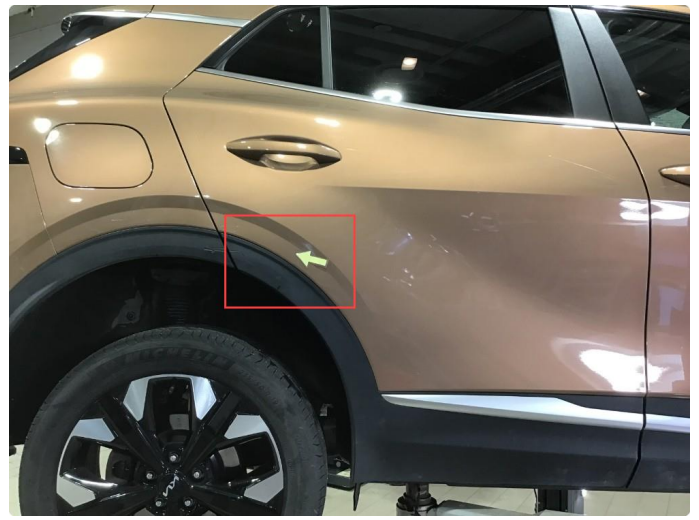
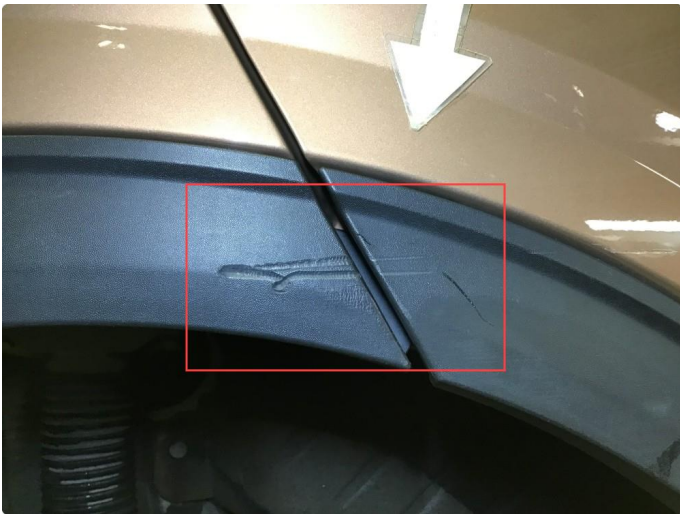
Punkt	Beskrivelse	Plassering
1. EKSTERIØR		
1.1 Lakk	Oversiktsbilder av bilen.	
1.2 Dører	Noe bruksmerke på skjermutbygger høyre side bak.	høyre bak
1.3 Dekk/Felger	Mønsterdybde sommerdekk målt ved takst 27.08.2024, 44.262km.	
2. MOTOR		
2.1 Service	Neste PKK-kontroll 21.12.2026.	
2.2 Service	Neste service 23.04.2025.

1.2 Noe bruksmerke på skjermtutbygger høyre side bak.

1.2 Noe bruksmerke på skjermutbygger høyre side bak.

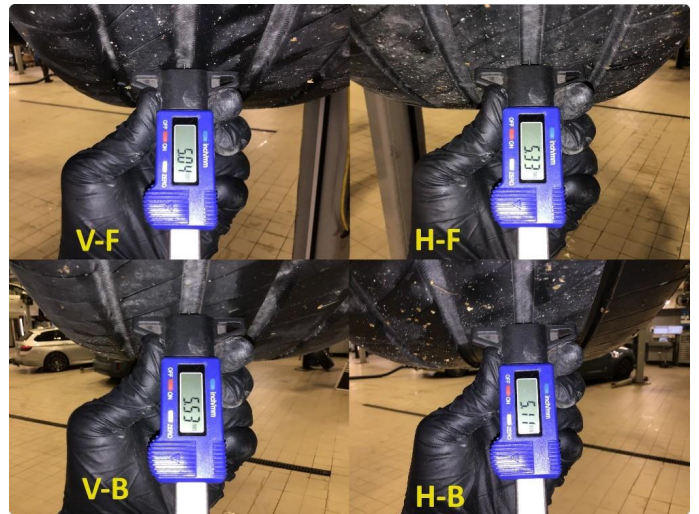
1.3 Mønsterdybde sommerdekk målt ved takst 27.08.2024, 44.262km.

VENSTRE FORAN	HØYRE FORAN	VENSTRE BAK	HØYRE BAK
MØNSTERDYBDE SOMMERDEKK (MM)	5	5,3	5,5	5,1
MØNSTERDYBDE VINTERDEKK (MM)	6,5	6,5	5	5,5
BREMSEKLOSSER (MM)	12	12	10	10
