VOLVO XC90 T8 TWIN ENGINE 4WD
TESTDATO: 21.03.2025
KODE: 1671615

NBF Tilstandsrapport er utarbeidet av Norges Bilbransjeforbund og Forbrukerrådet.

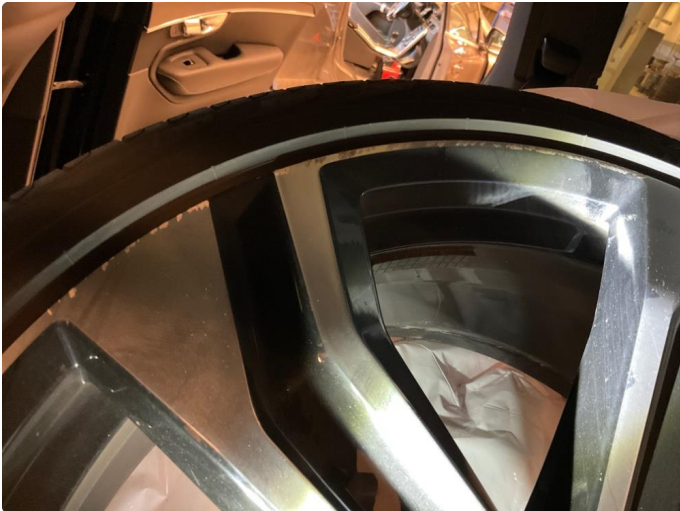
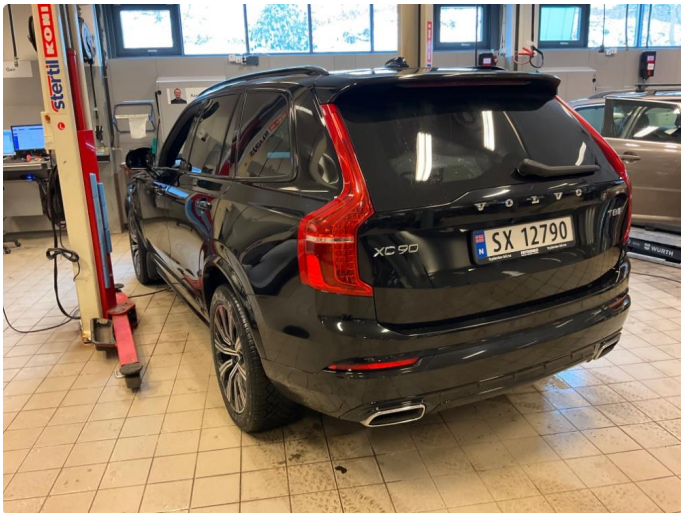
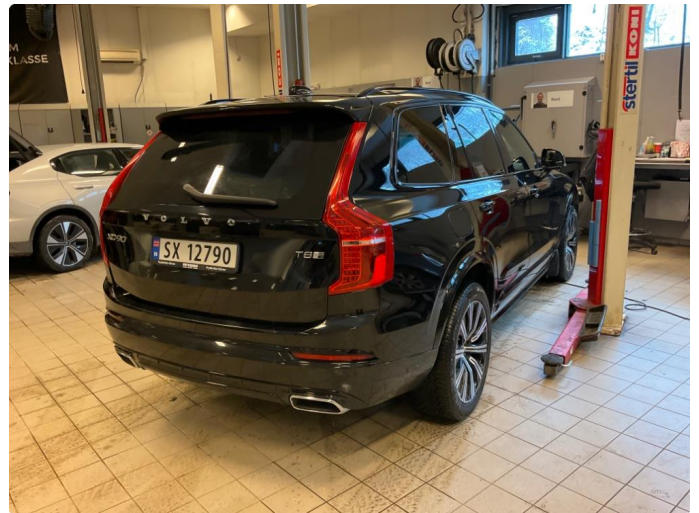
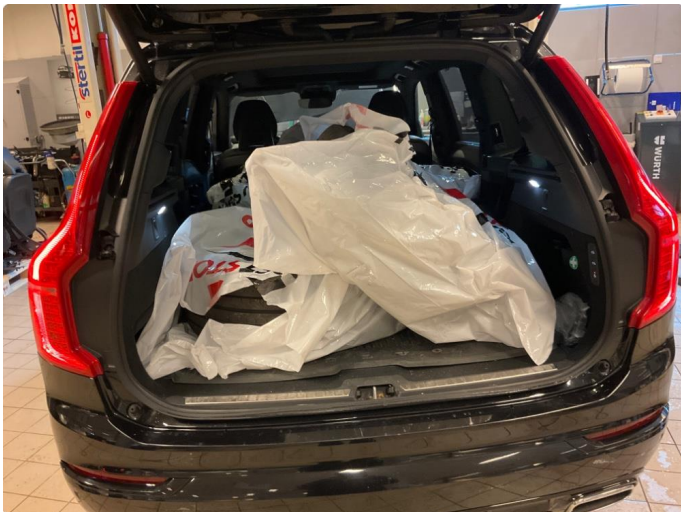
Punkt	Beskrivelse	Plassering
1. EKSTERIØR		
1.1 Dekk/Felger	kantkjørt felg (Repareres)	
2. MOTOR		
2.1 Service	trenger service

1.1 Kantkjørt felg (Repareres)
