VOLVO XC40 4WD

TESTDATO: 11.09.2025

NBF Tilstandsrapport er utarbeidet av Norges Bilbransjeforbund og Forbrukerrådet.

## OPPSUMMERT STATUS PÅ KJØRETØY

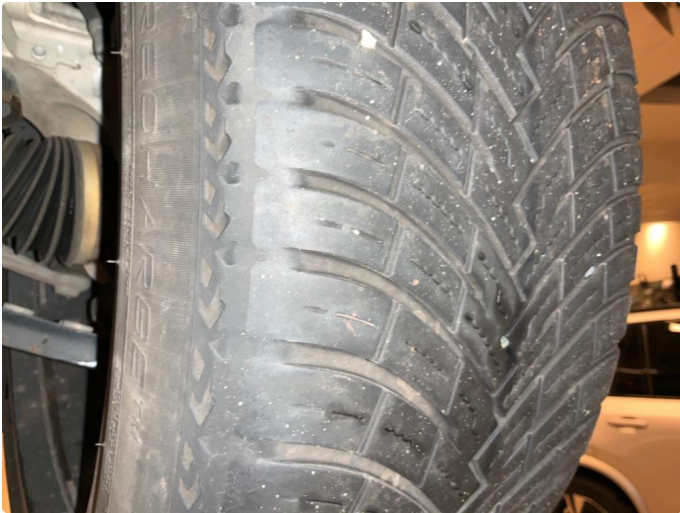
| Punkt | Beskrivelse | Plassering |
|---|---|---|
| 1.1 Dekk/Felger | skjev slitasje på sommerdekk (utbedres) | |

1.1 Skjev slitasje på sommerdekk (utbedres)

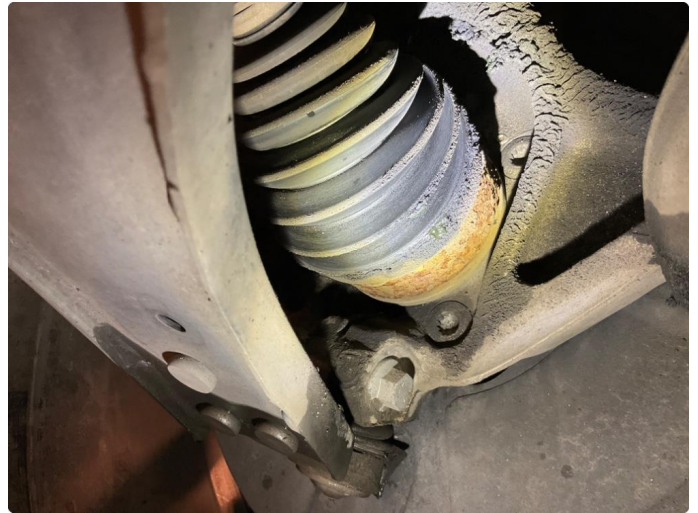
| Punkt | Beskrivelse | Plassering |
|---|---|---|
| 2.1 Aksler | drivakselmansjett defekt (utbedres) | |

2.1 Drivakselmansjett defekt (utbedres)
