**VOLVO C30 114 HK MANUELL**
**TESTDATO: 16.12.2025**
**KODE: 1903576**

**BS14410**

NBF Tilstandsrapport er utarbeidet av Norges Bilbransjeforbund og Forbrukerrådet.

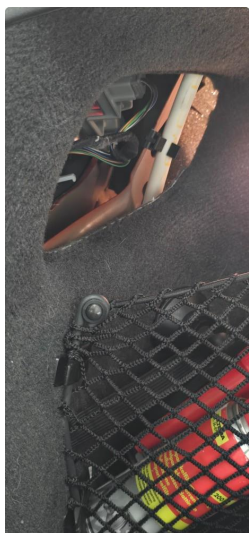
| Punkt | Beskrivelse | Plassering |
|---|---|---|
| 2.1 Deksel | Innvendig deksel over baklykt, mangler | venstre bak |

2.1 Innvendig deksel over baklykt, mangler
