TOYOTA VERSO 126 HK MANUELL 2WD
TESTDATO: 05.12.2024
KODE: 1463897

VH46280	262 570 KM	02.12.2009 Førstegang registrert	Diesel
----------------	-------------------	--	---------------

NBF Tilstandsrapport er utarbeidet av Norges Bilbransjeforbund og Forbrukerrådet.

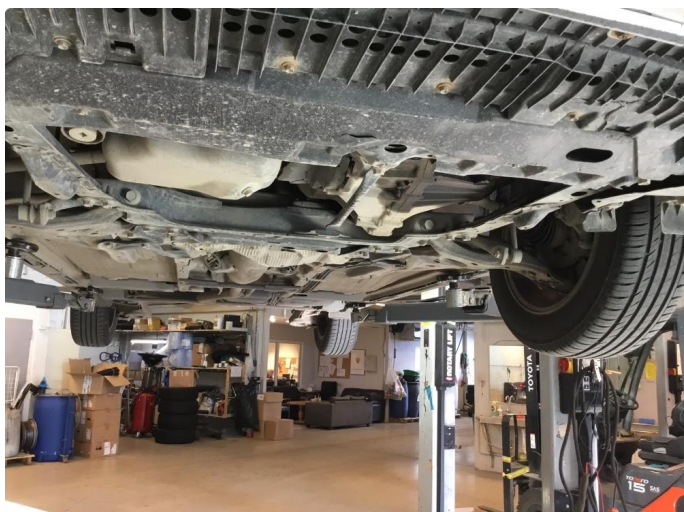
Punkt	Beskrivelse	Plassering	
1. EKSTERIØR			
1.1	Lakk	generelt mye riper og småbulker. Kjøper må besiktige karosseri	
1.2	Under bil	beskyttelsesplate skadet/mangler under motor

1.2 Beskyttelsesplate skadet/mangler under motor

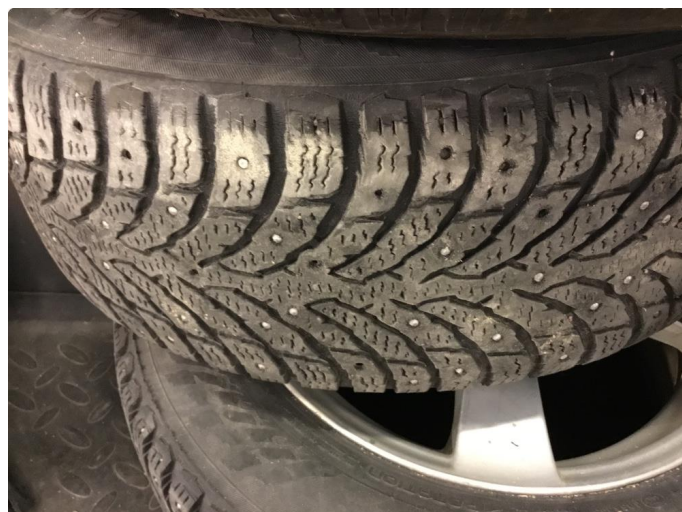
1.3	Skjermer	plastinnerskjerm skadet.	begge foran
1.4	Dekk/Felger	for liten mønsterdybde 1 vinterdekk. 3 er i okei stand	
1.5	Støtfanger	løs, foran og bak. Mye skader/sprekker	foran - bak

1.4 For liten mønsterdybde 1 vinterdekk. 3 er i okei stand

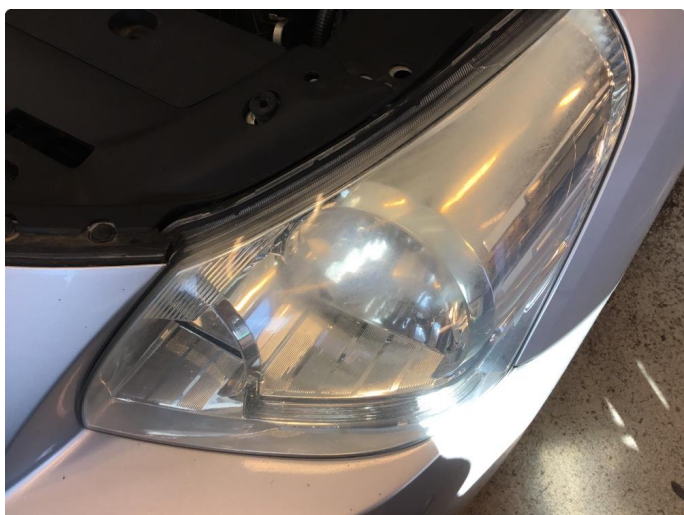
2.1 Matte glass

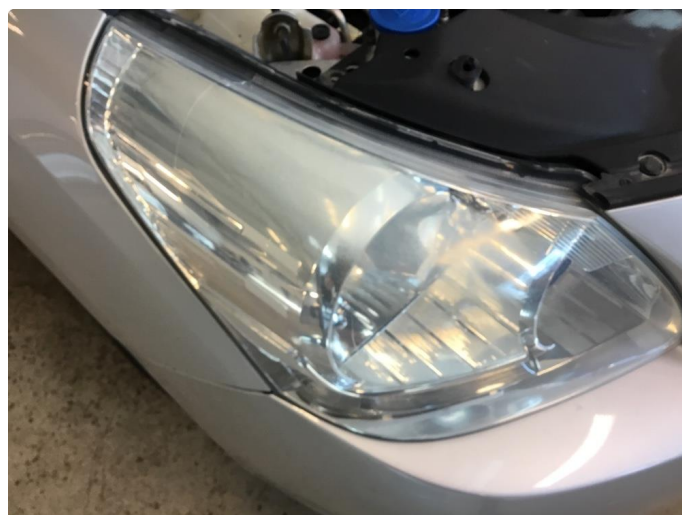
2.1 Matte glass

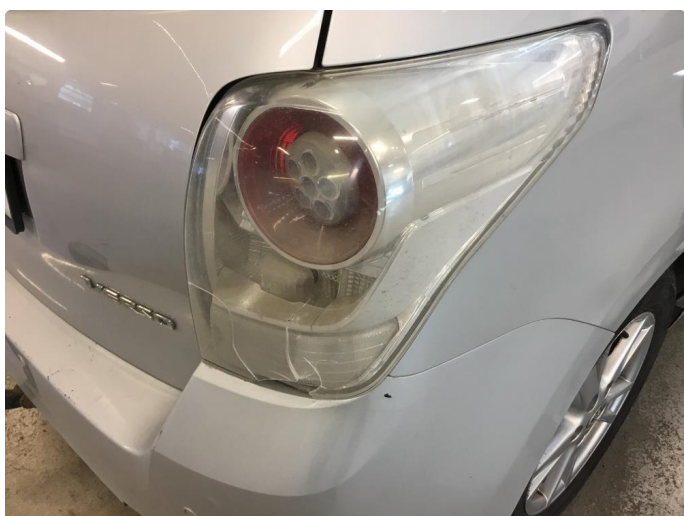
2. LYS			
2.1	Lys foran	matte glass	
2.2	Lys bak	defekt / sprukket glass, høyre baklykt	
3. MOTOR			
3.1	Service	service etter bilens intervall ikke fulgt

2.2 Defekt / sprukket glass, høyre baklykt

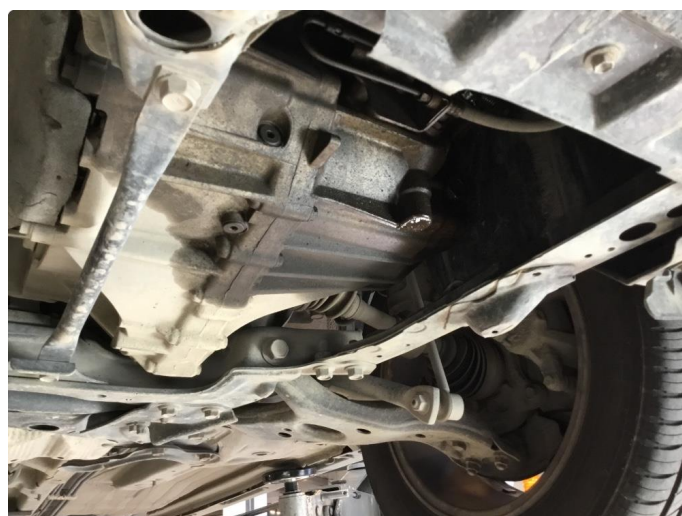
6. GIR OG DRIVLINJE			
6.1	Girkasse	lekkasje tetting for girvelger. Girkasse. Henger dråper	
7. INTERIØR			
7.1	Tepper/bekledning	Mye slitasje innvendig	
7.2	Varme/AC/Klima	svak/uteblitt funksjon på AC.

6.1 lekkasje tetting for girvelger. Girkasse. Henger dråper

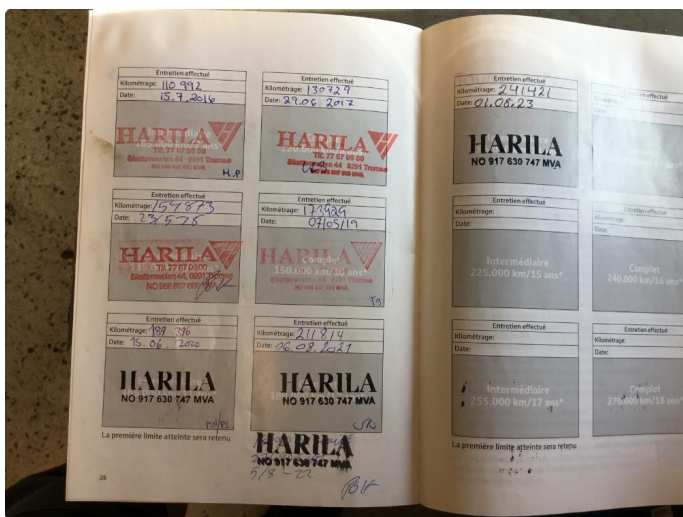
8.1 Dokumentert service, se bilde.

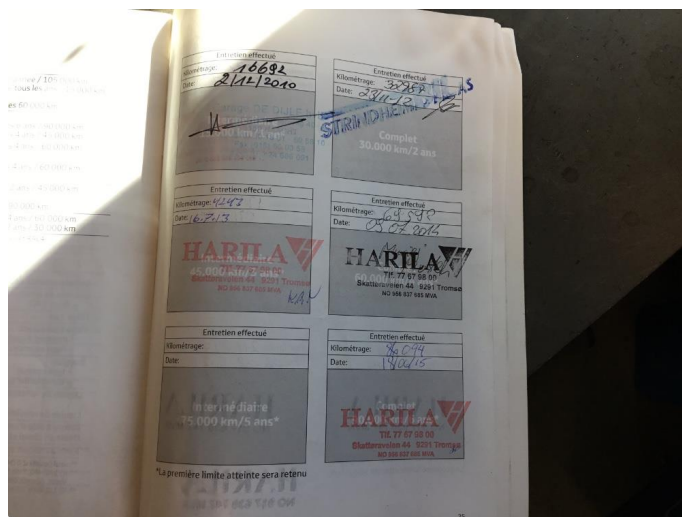
8.1 Dokumentert service, se bilde.
