NAF Bruktbiltest

Testdato
27.03.2026

Kjøretøy

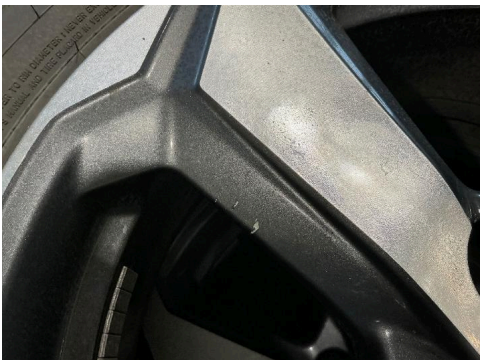
40. Ekstra hjulsett..

Ref.Id	Opplysning	Resultat	Beskrivelse
14.7	Glassruter.	Noe steinsprut på frontrute	
23.5	Interiør generelt.	Diverse bruksslitasje	
36.4	Feilkodeutlesing.	Det finnes feilkoder, se rapport	
62.23	Lakk / karosseri utvendig.	Lakkriper:	Støtfanger foran, Støtfanger bak
62.25		Småbulker:	Bakluke
62.38		* Rester av insekter på frontfanger.	
89.17	Ekstra hjulsett..	Dekk er skjevslitt:	2 dekk
89.18		Ripe/slitasje på felg	2 felger

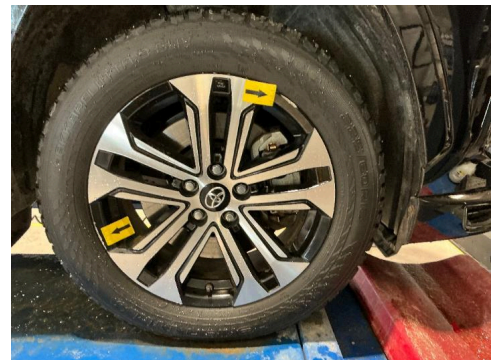
O 42. Felg.

Ref.Id	Repareres	Resultat	Beskrivelse
37.3	Lykter/lys - virkemåte.	Feil lysjustering:	Venstre tåkelys
60.1	Bagasjeromstildekning/rollo	Mangler.	
61.2	Reservehjul / dekkreparasjonssett.	Dekkreparasjonssett, holdbarhetsdato har utløpt	
62.2	Lakk / karosseri utvendig.	Lakkriper:	Støtfanger bak
88.3	Felg.	Vesentlig riper / hakk:	Høyre foran
