SKODA OCTAVIA 105 HK MANUELL 4WD

TESTDATO: 20.06.2025

CHASSISNR: TMBKT61Z0B2046192

NBF Tilstandsrapport er utarbeidet av Norges Bilbransjeforbund og Forbrukerrådet.

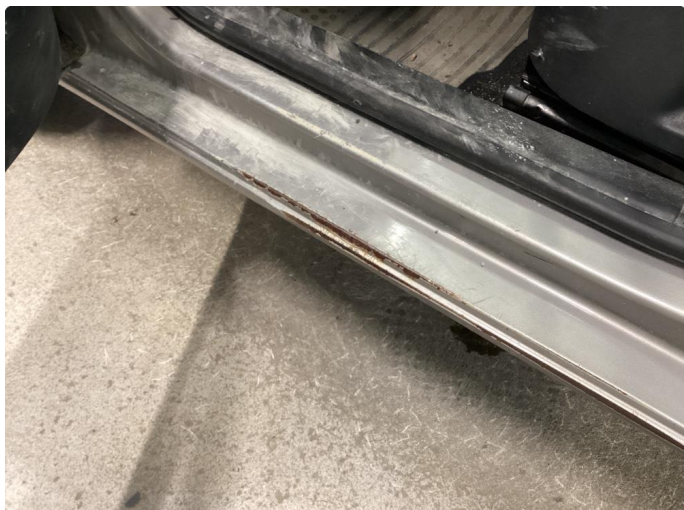
| Punkt | Beskrivelse | Plassering |
|---|---|---|
| 1.4 Terskler/innlastningssone | slitt gjennom lakk | venstre foran |

1.4 Slitt gjennom lakk

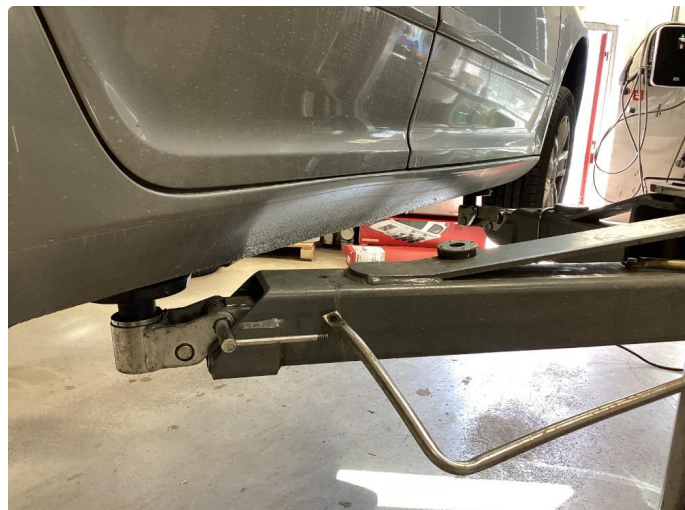
| Punkt | Beskrivelse | Plassering |
|---|---|---|
| 1.6 Kanal | bulk | høyre |

1.6 Bulk

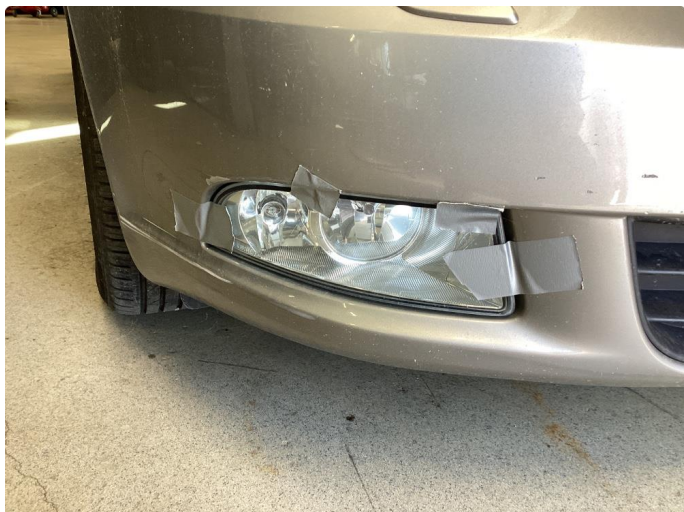
| Punkt | Beskrivelse | Plassering |
|---|---|---|
| 2.1 Lys foran | Løs tåkelykt, høyre foran. Er tapet fast | høyre bak |

2.1 Løs tåkelykt, høyre foran. Er tapet fast

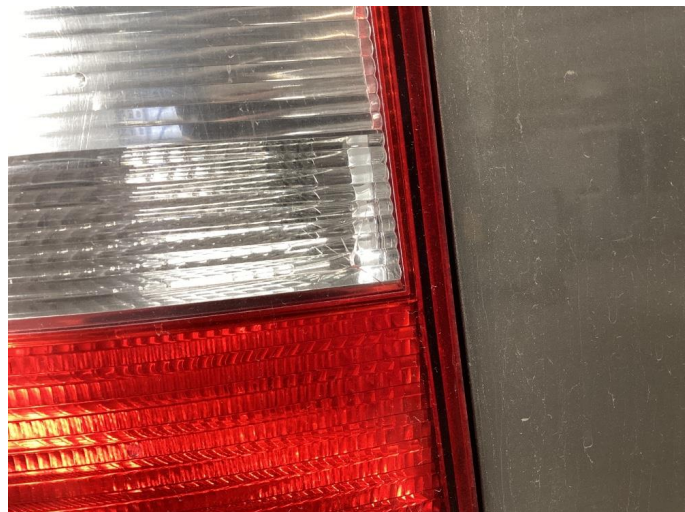
| Punkt | Beskrivelse | Plassering |
|---|---|---|
| 2.3 Lys bak | defekt / sprukket glass | venstre bak |

2.3 Defekt / sprukket glass

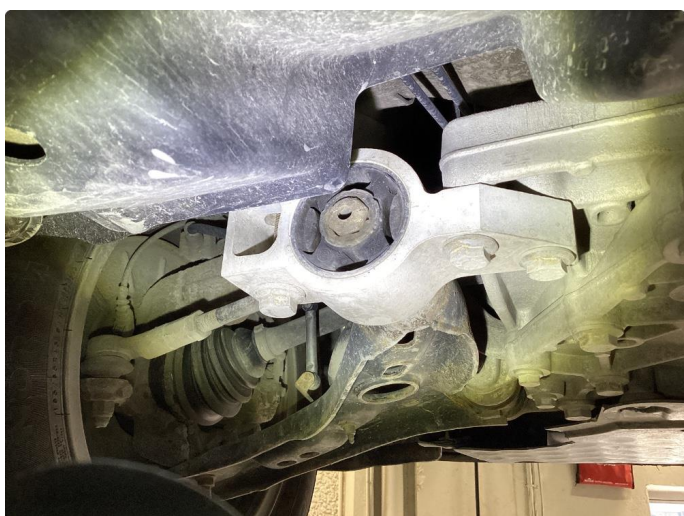
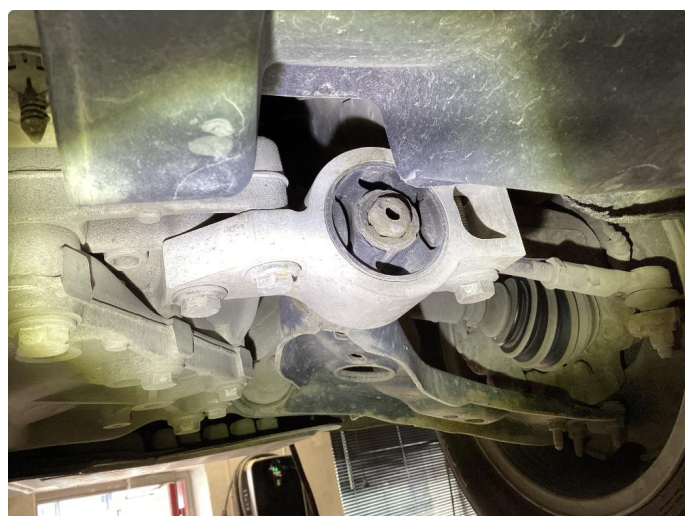
| Punkt | Beskrivelse | Plassering |
|---|---|---|
| 4.2 Forstilling | slitt bærebeforing | begge foran |

4.2 Slitt bærebruforing
