**MAZDA MAZDA CX-3 150 HK AUTOMAT 4WD**
**TESTDATO: 02.10.2024**
**KODE: 1522936**

NBF Tilstandsrapport er utarbeidet av Norges Bilbransjeforbund og Forbrukerrådet.

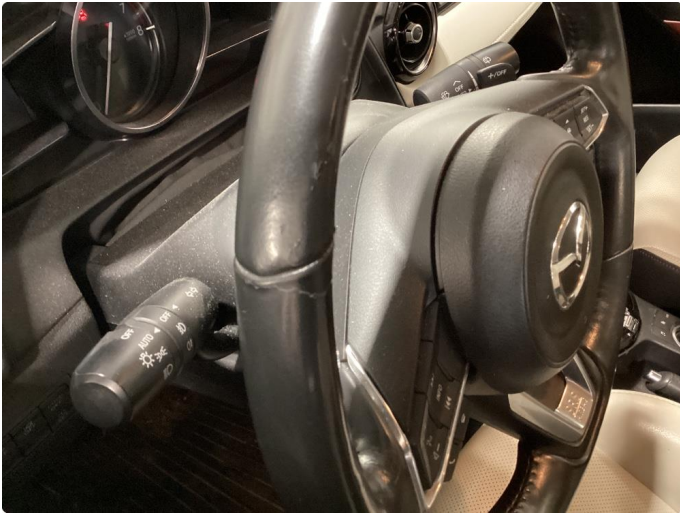
Punkt	Beskrivelse	Plassering
<b>1. EKSTERIØR</b>		
1.1 Lakk	Noen mindre bruksmerker som riper/p-bulker finnes. Liten brist, støtfanger foran.	
1.2 Dekk/Felger	4 nye vinterdekk med pigg.	alle
<b>2. INTERIØR</b>		
2.1 Ratt	slitt

2.1 Slitt
