SKODA OCTAVIA 105 HK MANUELL

CHASSISNR: TMBGT61Z7C8029572

NBF Tilstandsrapport er utarbeidet av Norges Bilbransjeforbund og Forbrukerrådet.

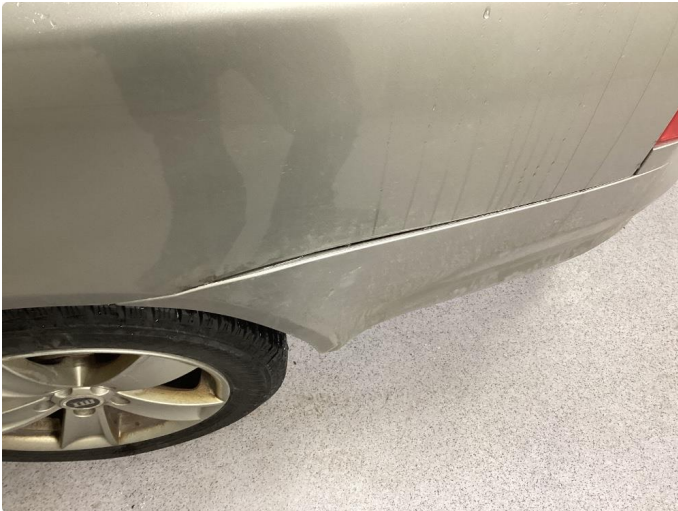
| Punkt | Beskrivelse | Plassering |
|---|---|---|
| 2.5 Støtfanger | løs, venstre side | bak |

2.5 Løs, venstre side

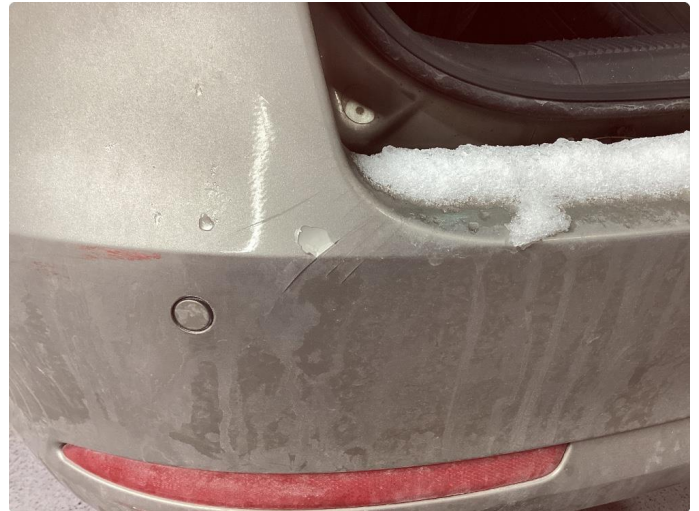
2.5 Løs, venstre side

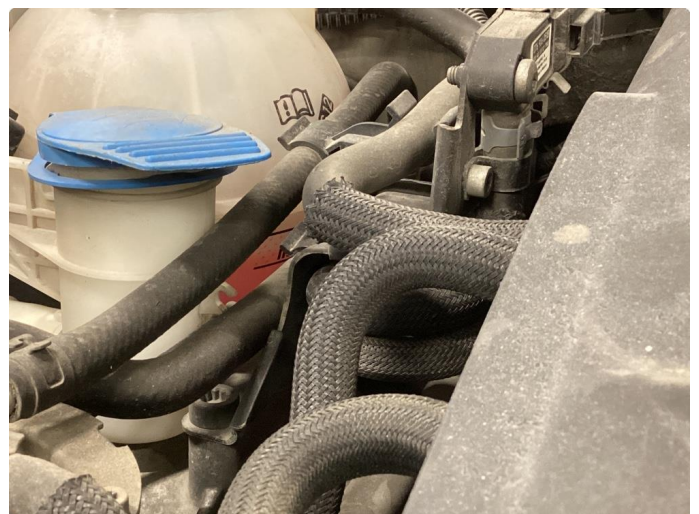
| Punkt | Beskrivelse | Plassering |
|---|---|---|
| 4.6 Turbo | Noe oljeggjennomslag i turbo. | |

4.2 Kjøleveske på minimum. Ingen synlige lekkasjer

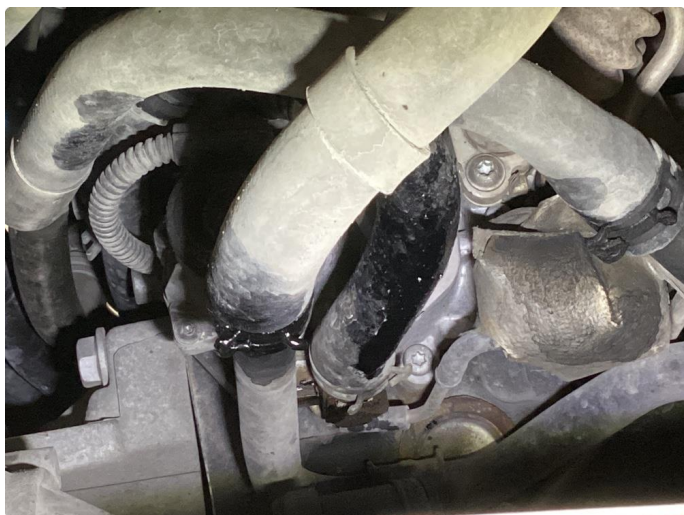
4.6 Noe oljegenomslag i turbo.

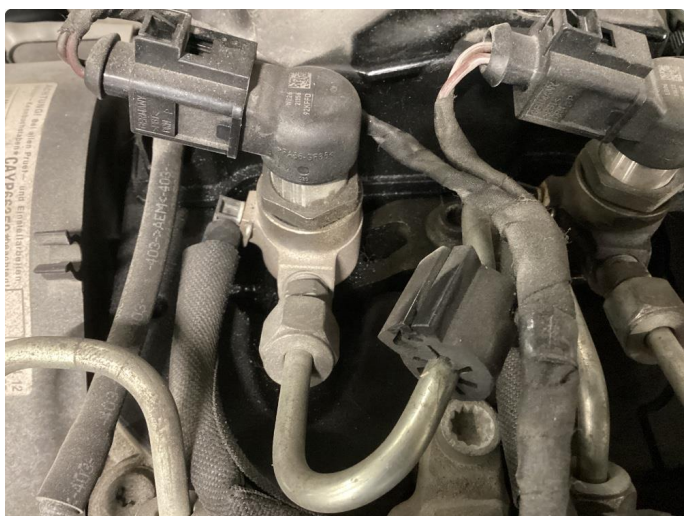
4.7 Lekkasje/svetting på to dyser

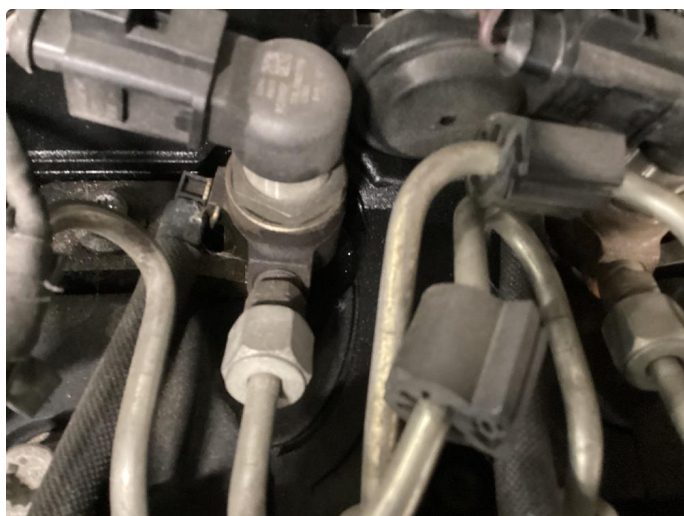
| Punkt | Beskrivelse | Plassering |
|---|---|---|
| 5.1 Fjærer/støtdemper | Støvkappe vesnstre bak er løsnet. Demper svette. Bør byttes. | |

4.7 Lekkasje/svetting på to dyser

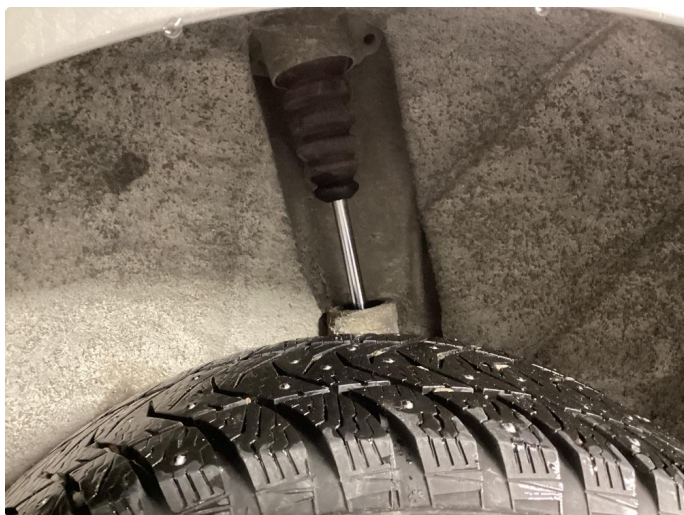
5.1 Støvkappe vesnstre bak er løsnet. Demper svetter. Bør byttes.

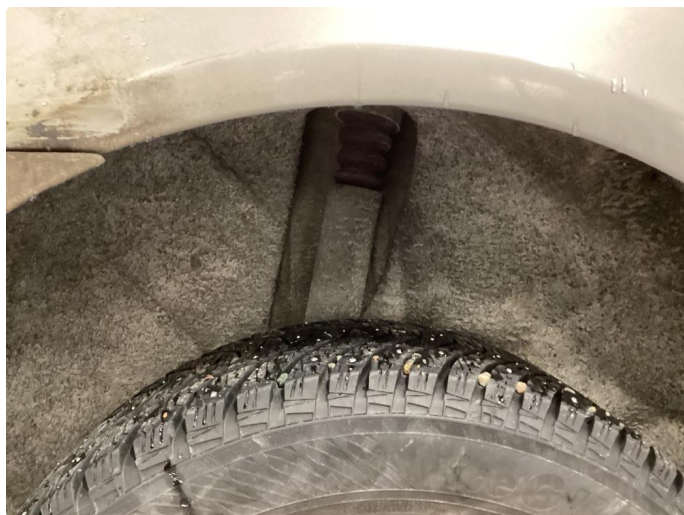
5.1 Støvkappe vesnstre bak er løsnet. Demper svetter. Bør byttes.
