TOYOTA YARIS HYBRID 2WD
TESTDATO: 06.02.2025
KODE: 1632943

ZH50777	102 986 KM	11.07.2017 Førstegang registrert	Bensin hybrid - Hybrid, ikke ladbar
----------------	-------------------	--	--

NBF Tilstandsrapport er utarbeidet av Norges Bilbransjeforbund og Forbrukerrådet.

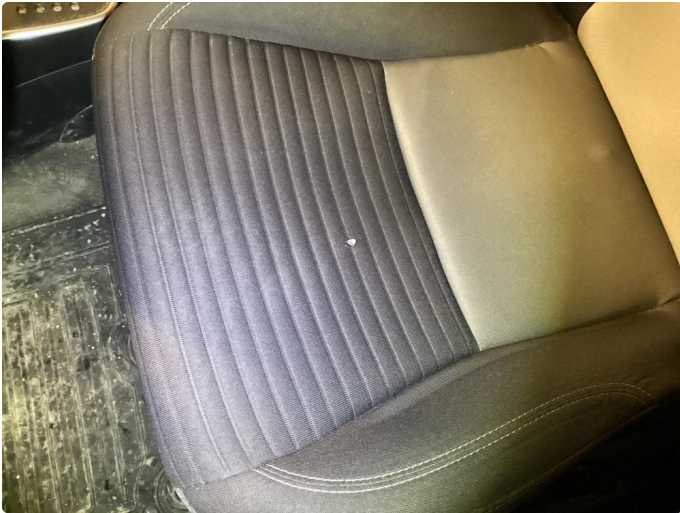
Punkt	Beskrivelse	Plassering
1. EKSTERIØR		
1.1 Lakk	Noen mindre bruksmerker, finnes.	
2. MOTOR		
2.1 Service	Original service, utført januar 2025	
3. INTERIØR		
3.1 Seter	skade på setepute, førersetet	venstre foran

3.1 Skade på setepute, fører sete
