**VOLKSWAGEN TOURAN 105 HK MANUELL**
**TESTDATO: 23.07.2025**
**KODE: 1764311**

**XK18946**

NBF Tilstandsrapport er utarbeidet av Norges Bilbransjeforbund og Forbrukerrådet.

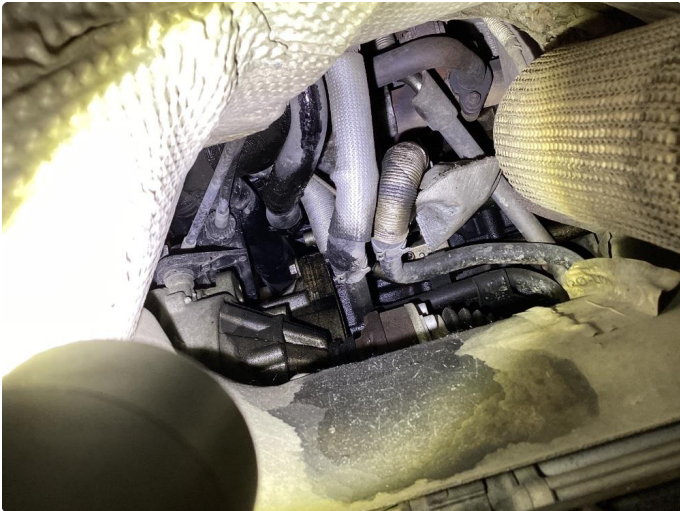
| Punkt | Beskrivelse | Plassering |
|---|---|---|
| 4.1 Lekkasjer | oljelekkasje fra motor, området rundt topp. | |

4.1 Oljelekkasje fra motor, området rundt topp.

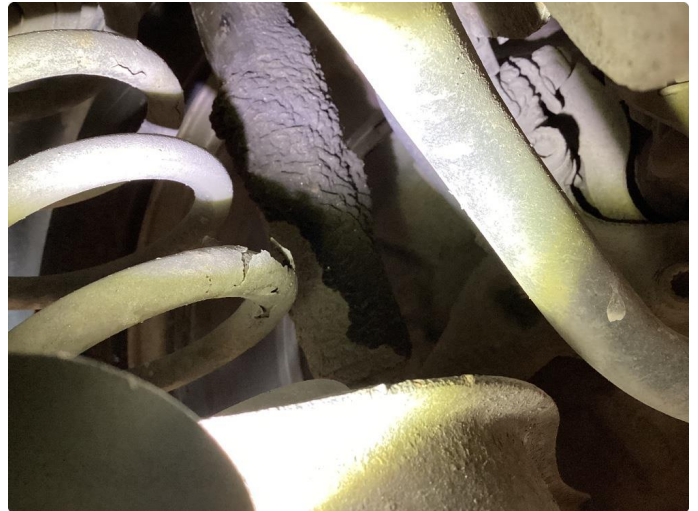
| Punkt | Beskrivelse | Plassering |
|---|---|---|
| 5.1 Fjærer/støtdemper | støtdemper lekkasje | venstre bak |

5.1 Støtdemper lekkasje

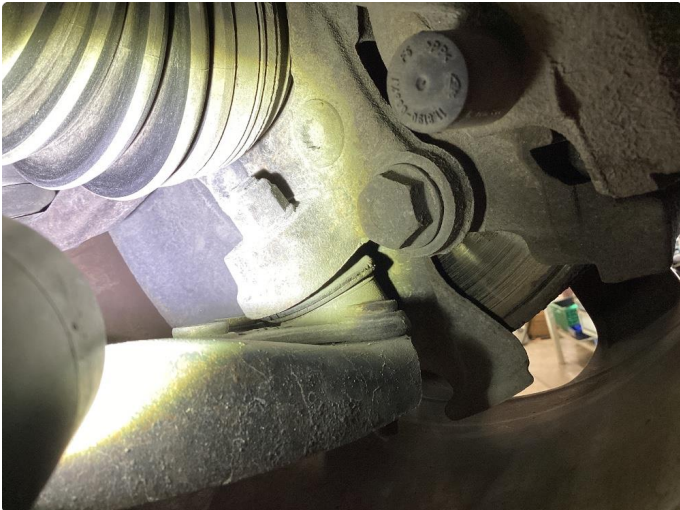
| Punkt | Beskrivelse | Plassering |
|---|---|---|
| 5.2 Forstilling | slakk i bærekule, høyre foran. Mansjetter er morkne på begge sider . | |

5.2 Slakk i bærekule, høyre foran. Mansjetter er morkne på begge sider .

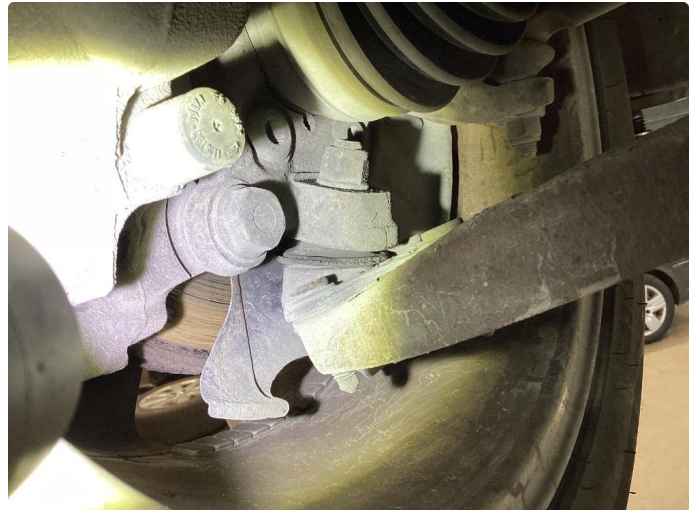
5.2 Slakk i bærekule, høyre foran. Mansjetter er morkne på begge sider .
