MERCEDES-BENZ EQC 400 4MATIC 4WD

TESTDATO: 12.12.2025

CHASSISNR: W1K8P9AB2PF053928

NBF Tilstandsrapport er utarbeidet av Norges Bilbransjeforbund og Forbrukerrådet.

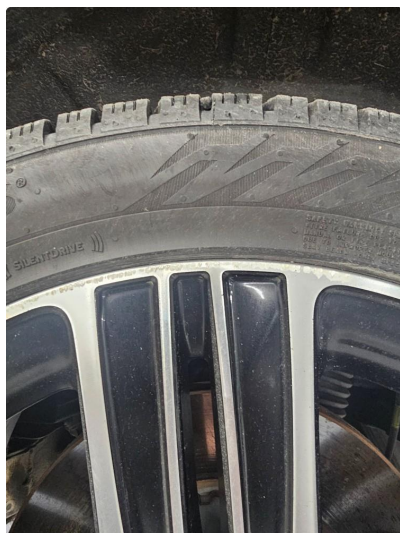
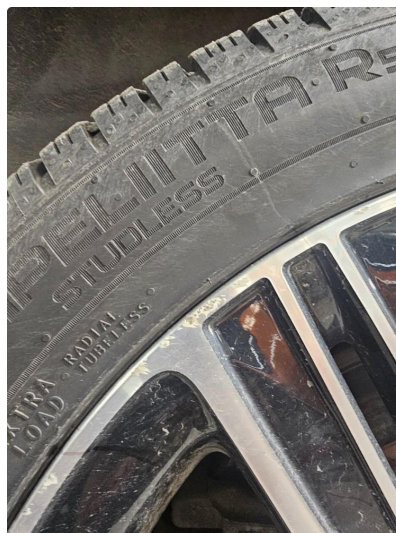
| Punkt | | Beskrivelse | Plassering |
|---|---|---|---|
| 1.1 | Dekk/Felger | kantkjørt felg | |

1.1 Kantkjørt felg

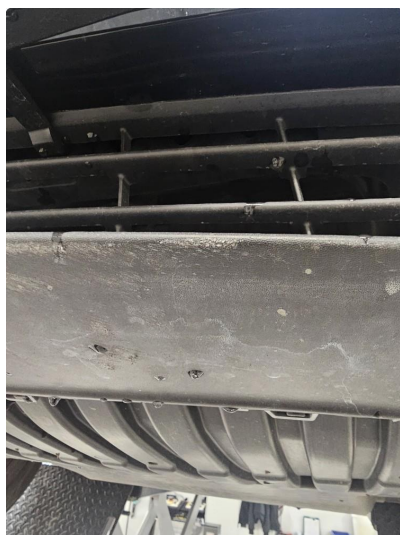
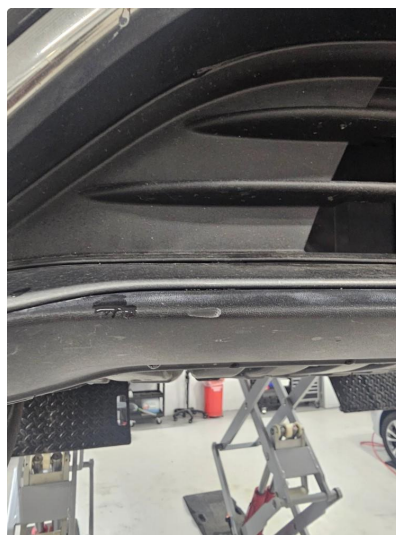
| Punkt | | Beskrivelse | Plassering |
|---|---|---|---|
| 1.2 | Støtfanger | skrubbskader underkant | |

1.2 Skrubbskader underkant
