PEUGEOT 2008 2WD

TESTDATO: 18.02.2026

ED49827

NBF Tilstandsrapport er utarbeidet av Norges Bilbransjeforbund og Forbrukerrådet.

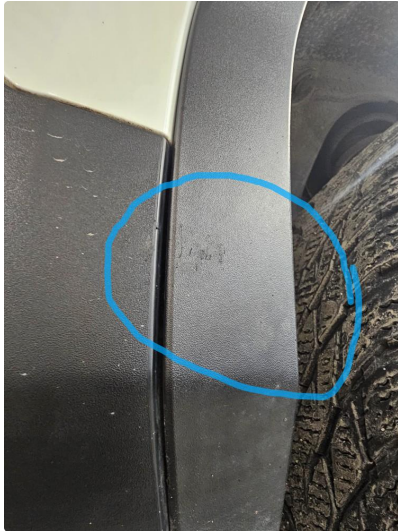
| Punkt | Beskrivelse | Plassering |
|---|---|---|
| 1.1 Skjermer | Riper på plastikk rundt V-hjulbue | |

1.1 Riper på plastikk rundt V-hjulbue

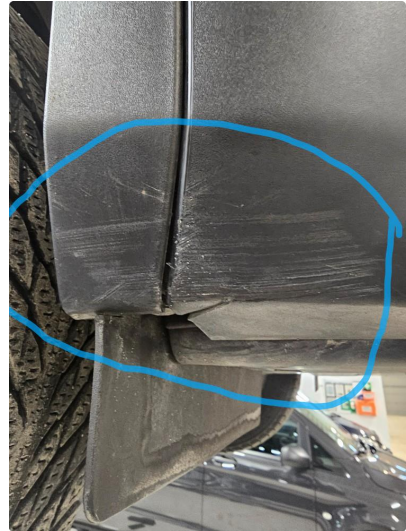
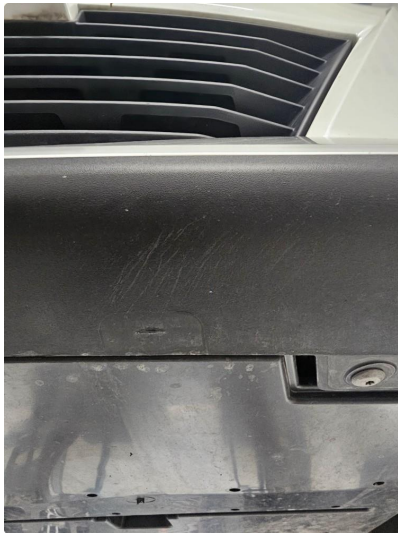
| Punkt | Beskrivelse | Plassering |
|---|---|---|
| 1.2 Støtfanger | skrubbskader underkant | |

1.2 Skrubbskader underkant

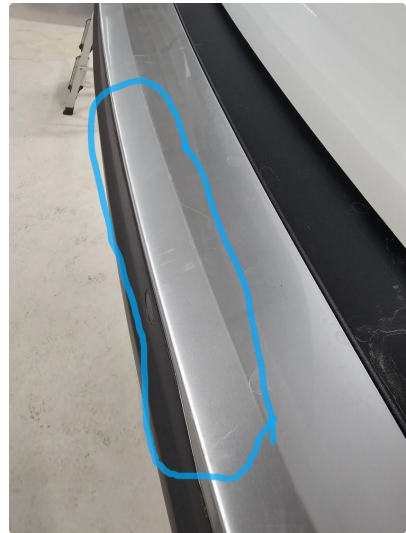
| Punkt | Beskrivelse | Plassering |
|---|---|---|
| 1.3 Støtfanger | riper på platikken på bakfanger | |

1.3 Riper på platikken på bakfanger

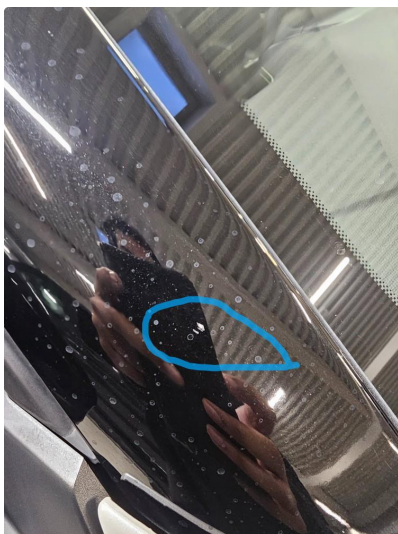
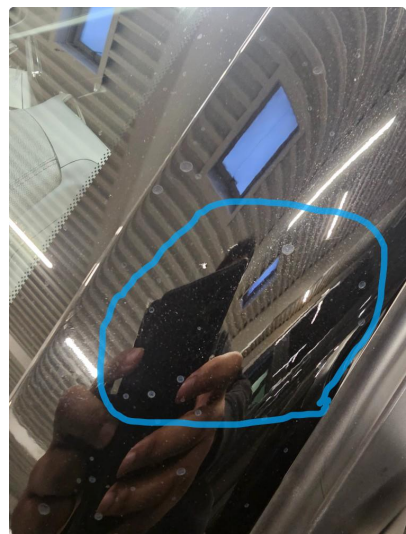
| Punkt | Beskrivelse | Plassering |
|---|---|---|
| 1.4 Stolpe | stensprut | |

1.4 Stensprut

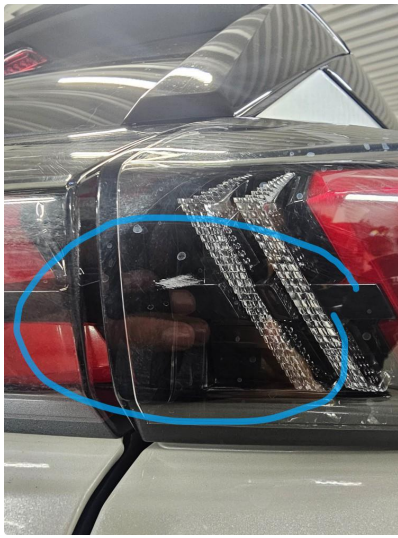
| Punkt | Beskrivelse | Plassering |
|---|---|---|
| 2.1 Lys bak | Ripe høyre baklykt | |

2.1 Ripe høyre baklykt
