**JAGUAR JAGUAR I-PACE 4WD**
**TESTDATO: 15.08.2024**
**KODE: 1481584**

**EV85575**

NBF Tilstandsrapport er utarbeidet av Norges Bilbransjeforbund og Forbrukerrådet.

**OPPSUMMERT STATUS PÅ KJØRETØY**

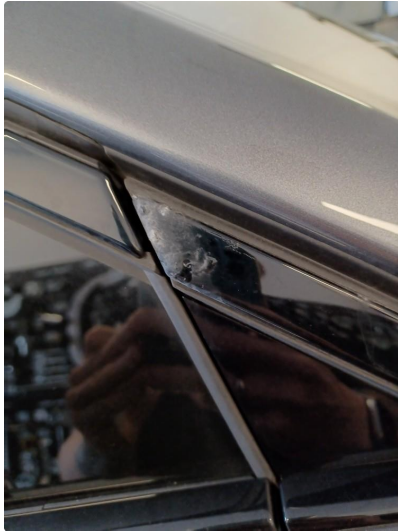
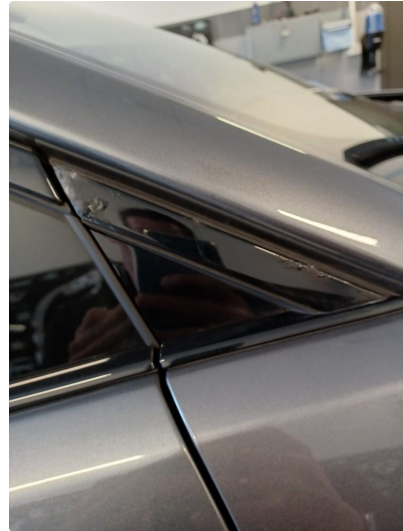
| Punkt | Beskrivelse | Plassering |
|---|---|---|
| 1.1 Stolpe | To små zinkblemmer på lister. | |

1.1 To små zinkblemmer på lister.

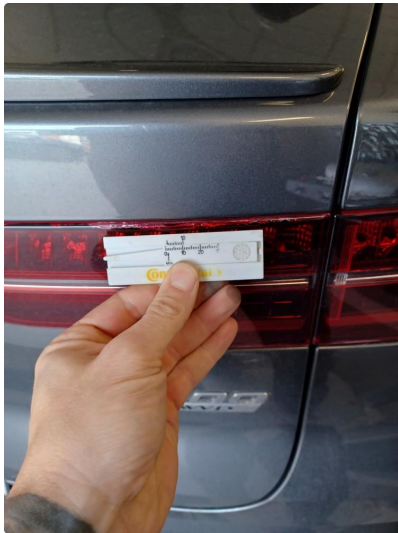
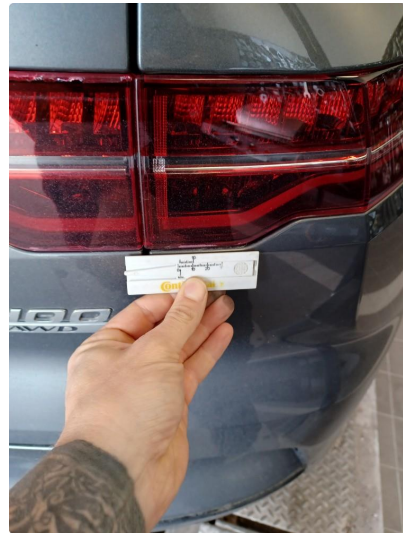
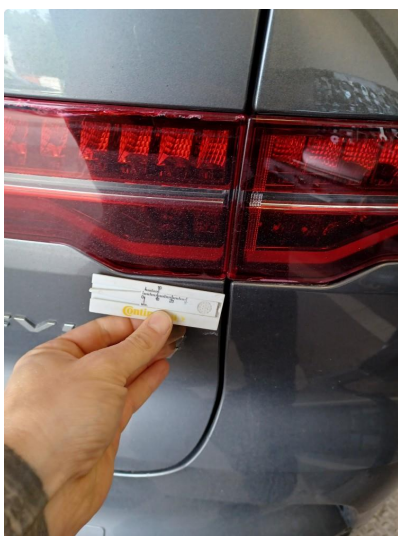
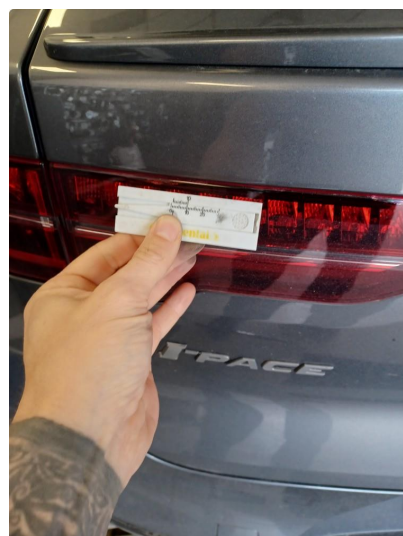
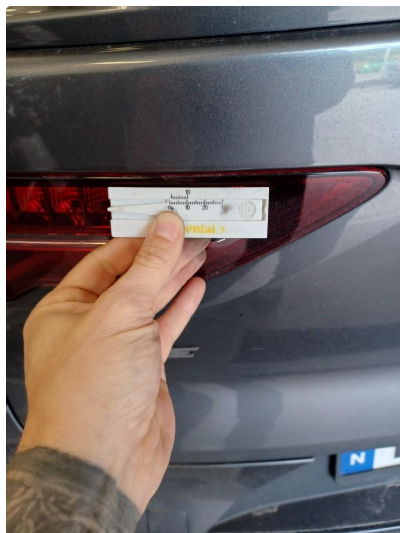
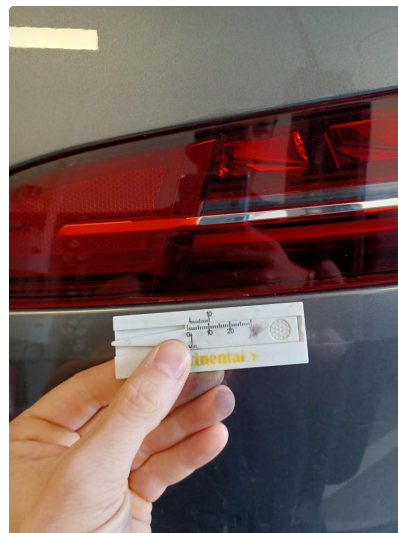
| Punkt | Beskrivelse | Plassering |
|---|---|---|
| 2.1 Lys bak | Noe krakelering i baklykter. | |

2.1 Noe krakelering i baklykter.

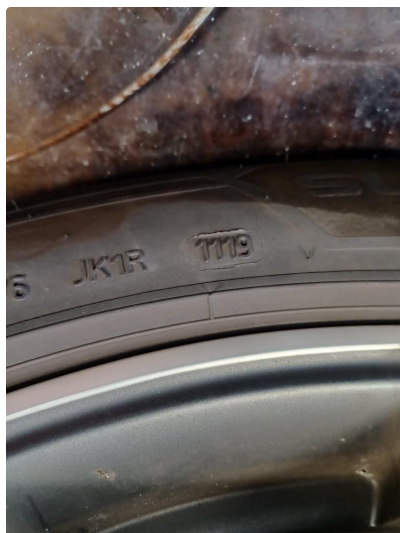
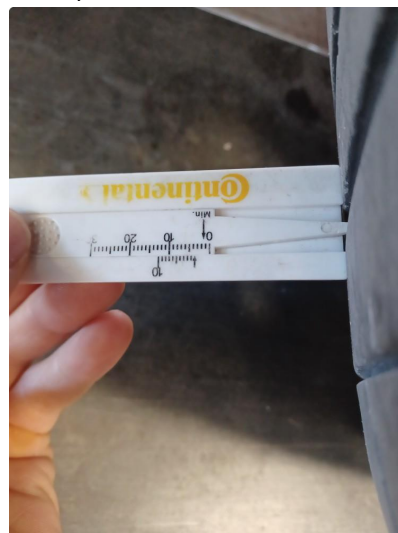
4.1 -Sommerdekk ca 3,5mm igjen (prod:uke 11 år 19) Ingen ytre påvirkning på felger.OK  
-Vinterfelger lokalisert på mobil dekkhotell som åpner igjen til høsten. Tilstand vites ikke ved takst.

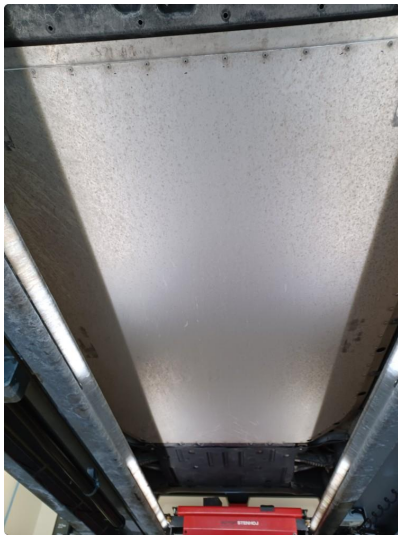
4.2 Ingen synlige skader under på batteri.

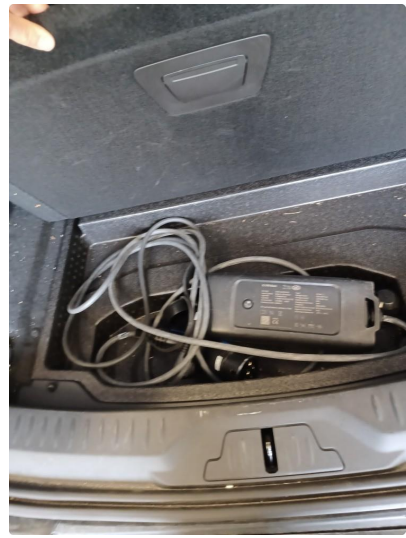
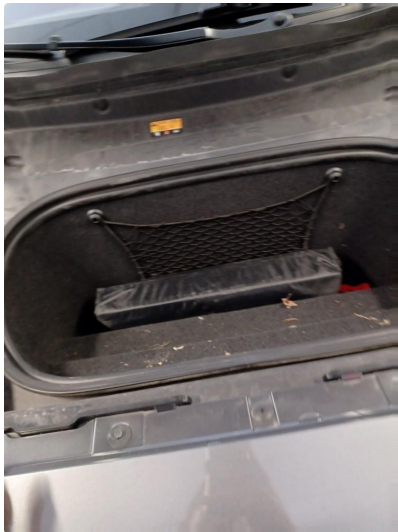
4.3 1 Ladekabel

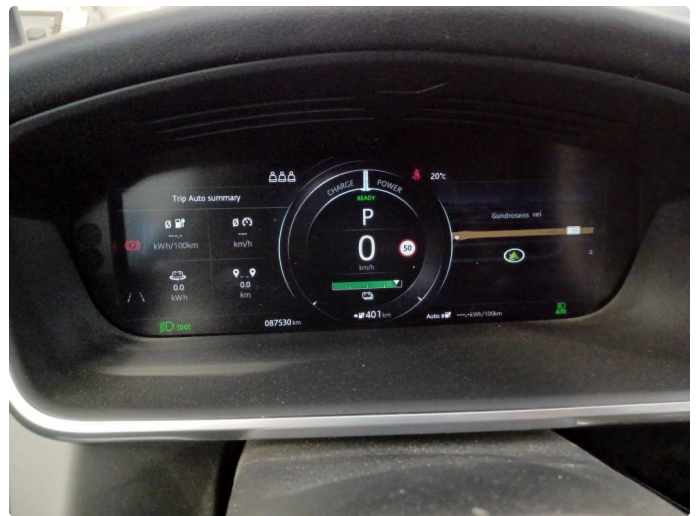
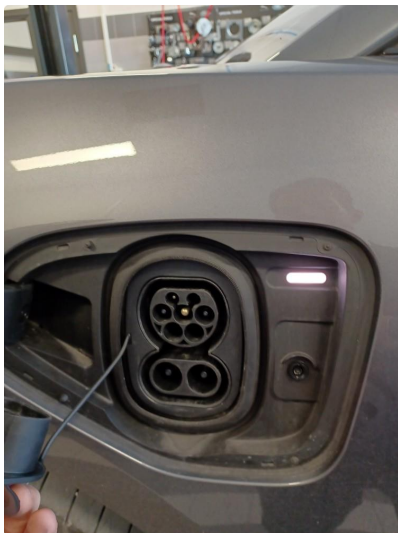
4.4 -Ingen feilmeldinger i displayet under takst.OK  
-Ladeluke er skadefri.OK

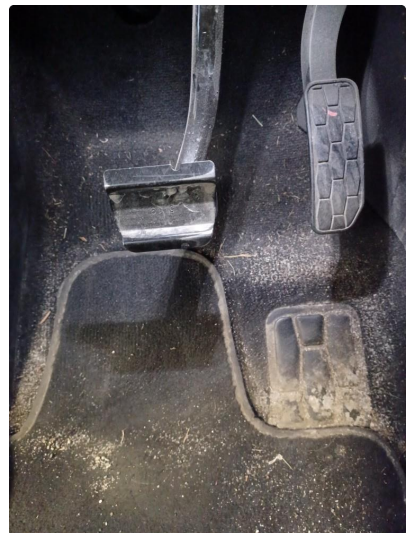
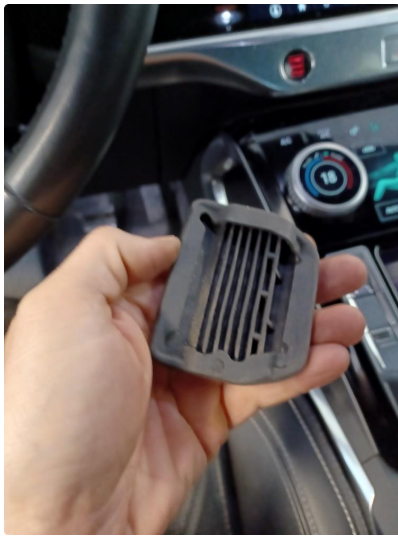
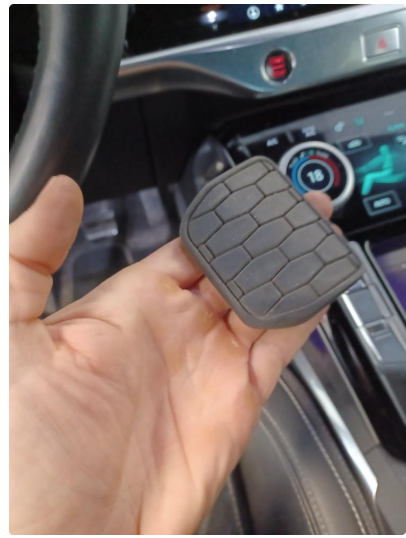
4.5 Øvrige feil
