**TOYOTA TOYOTA C-HR 2WD**
**TESTDATO: 16.05.2025**
**KODE: 1713798**

**AJ95756**

NBF Tilstandsrapport er utarbeidet av Norges Bilbransjeforbund og Forbrukerrådet.

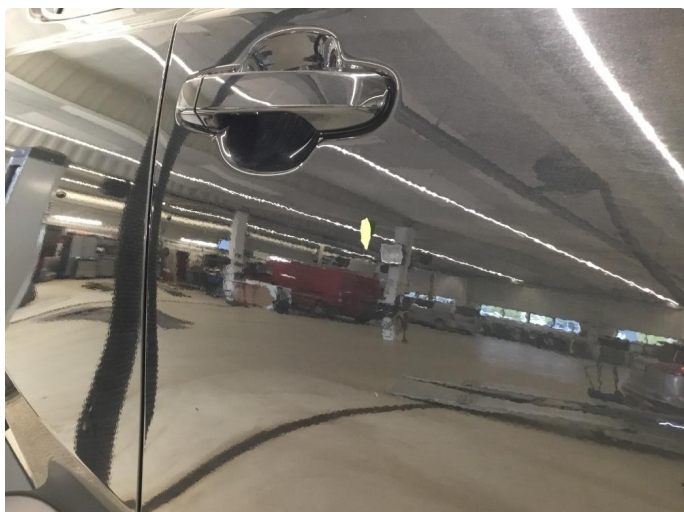
| Punkt | Beskrivelse | Plassering |
|---|---|---|
| 1.1 Dører | Liten P-bulk høyre fordør. | |

1.1 Liten P-bulk høyre fordør.

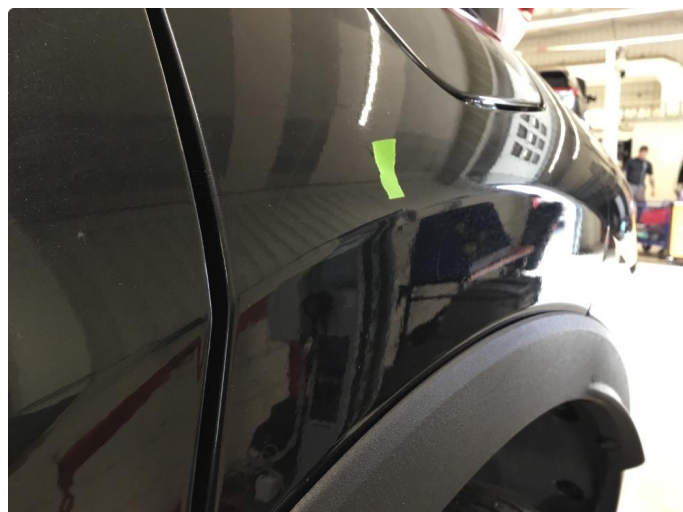
| Punkt | Beskrivelse | Plassering |
|---|---|---|
| 1.2 Skjermer | Liten P-bulk v.bakskjerm. | |

1.2 Liten P-bulk v.bakskjerm.
