SUBARU XV 4WD
TESTDATO: 20.01.2025
KODE: 1617437

DR78411

NBF Tilstandsrapport er utarbeidet av Norges Bilbransjeforbund og Forbrukerrådet.

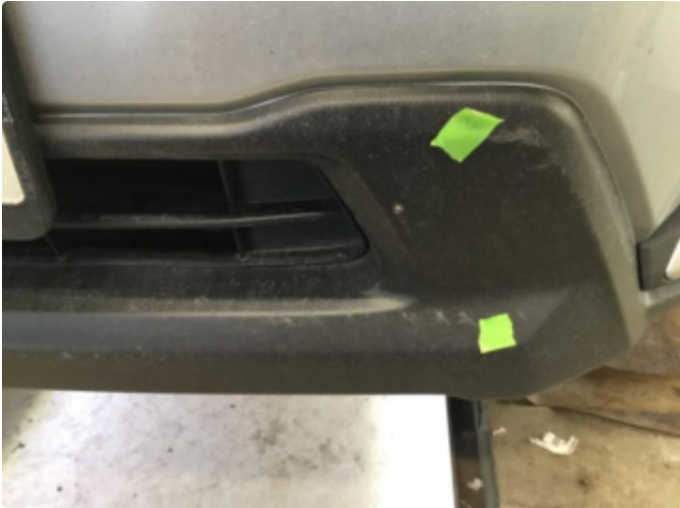
Punkt	Beskrivelse	Plassering
1. EKSTERIØR		
1.1 Støtfanger	Noe riper på det svarte i fanger foran.

1.1 Noe riper på det svarte i fanger foran.
