TOYOTA YARIS HYBRID 2WD

TESTDATO: 23.04.2025

AJ84874

NBF Tilstandsrapport er utarbeidet av Norges Bilbransjeforbund og Forbrukerrådet.

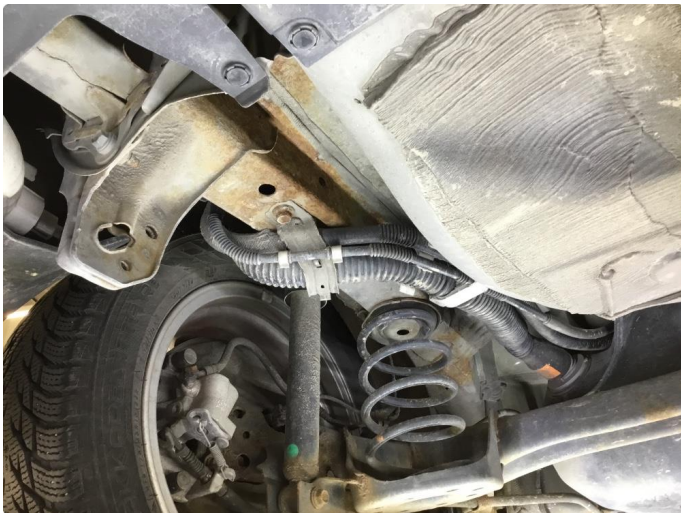
| Punkt | | Beskrivelse | Plassering |
|---|---|---|---|
| 1.2 | Antirustbehandling | Noe brun oppunder bak. | |

1.2 Noe brun oppunder bak.

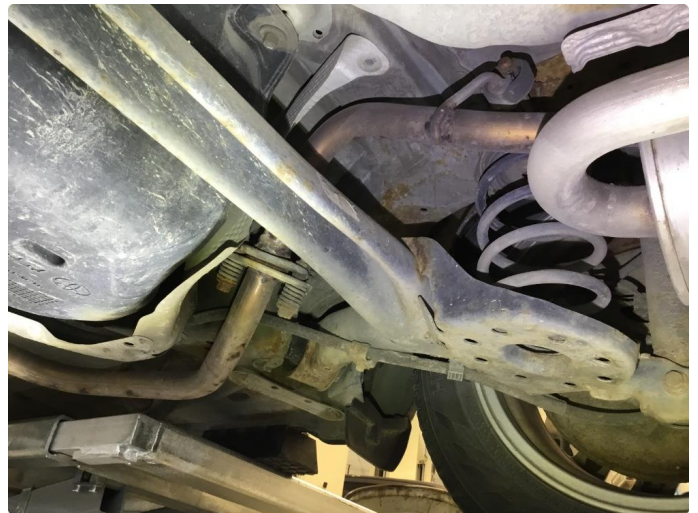
1.2 Noe brun oppunder bak.
