TOYOTA C-HR 2WD

TESTDATO: 17.02.2026

NBF Tilstandsrapport er utarbeidet av Norges Bilbransjeforbund og Forbrukerrådet.

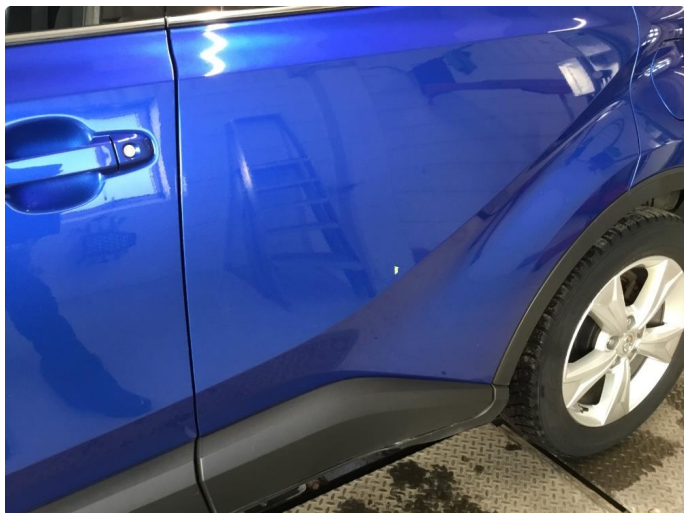
| Punkt | | Beskrivelse | Plassering |
|---|---|---|---|
| 1.2 | Dører | P-bulk venstre bakdør. | |

1.2 P-bulk venstre bakdør.

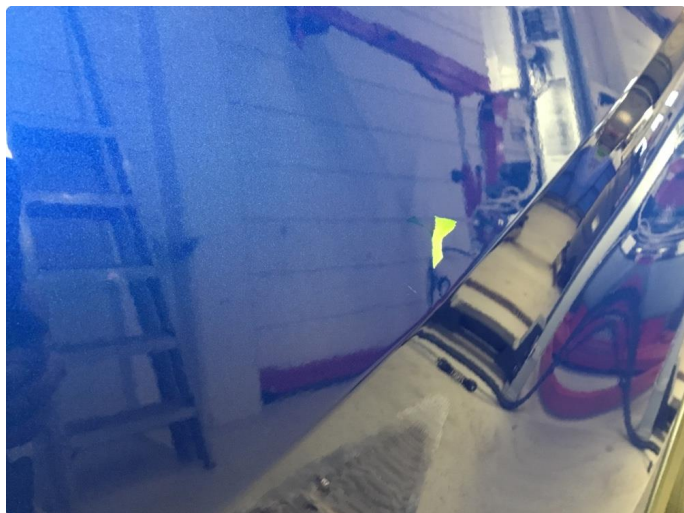
1.2 P-bulk venstre bakdør.
