**TOYOTA TOYOTA C-HR 2WD**
**TESTDATO: 26.05.2025**
**KODE: 1708483**

**AJ95752**

NBF Tilstandsrapport er utarbeidet av Norges Bilbransjeforbund og Forbrukerrådet.

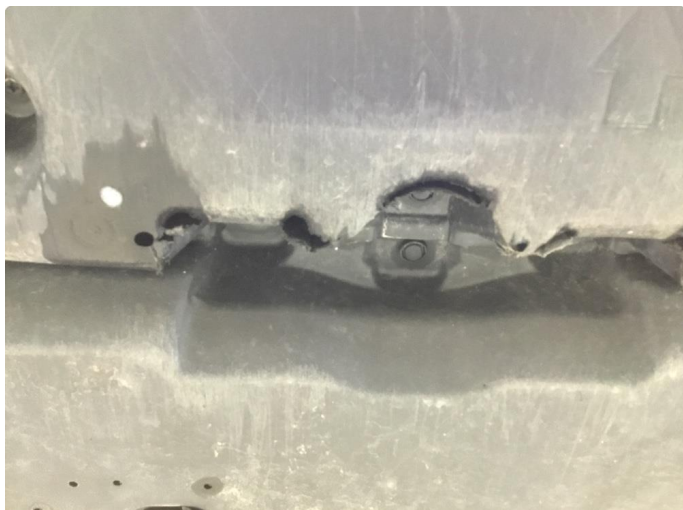
| Punkt | | Beskrivelse | Plassering |
|---|---|---|---|
| 1.2 | Under bil | Subbeskade på beskyttelsesplate under mot fanger foran. | |

1.2 Subbeskade på beskyttelsesplate under mot fanger foran.

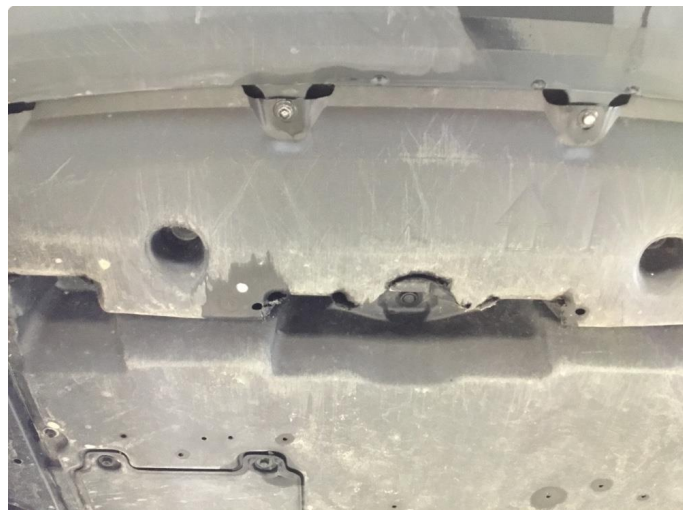
1.2 Subbeskade på beskyttelsesplate under mot fanger foran.
