**TOYOTA TOYOTA COROLLA 2WD**
**TESTDATO: 22.12.2025**
**KODE: 1889213**

**AJ95790**

NBF Tilstandsrapport er utarbeidet av Norges Bilbransjeforbund og Forbrukerrådet.

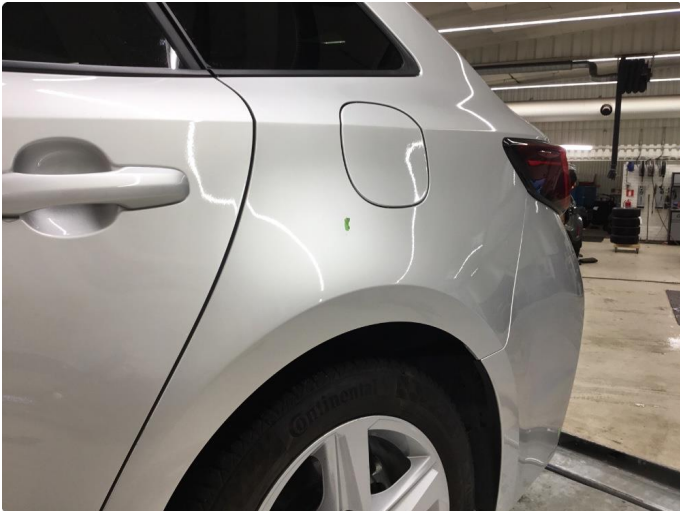
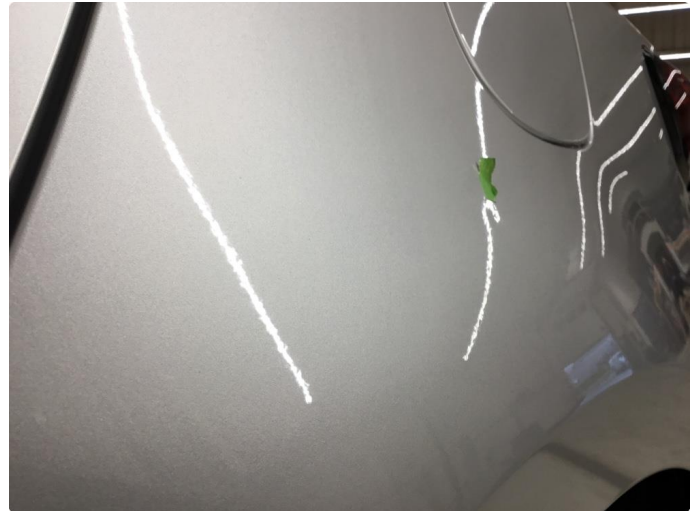
| Punkt | | Beskrivelse | Plassering |
|---|---|---|---|
| 1.1 | Skjermer | P-bulk v.bakskjerm. | |

1.1 P-bulk v.bakskjerm.

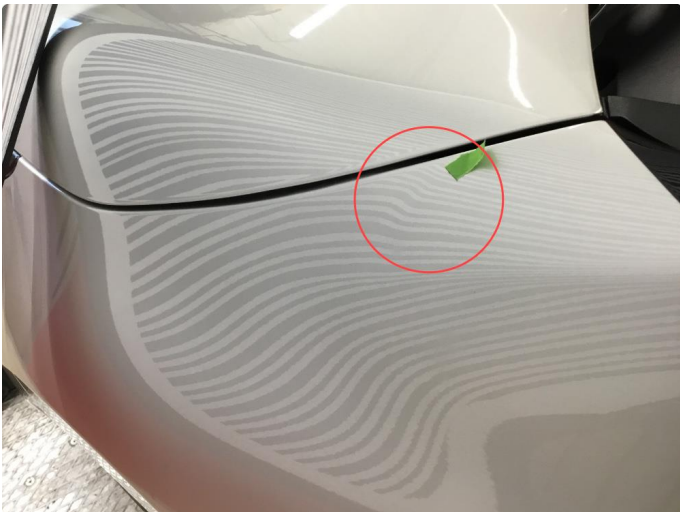
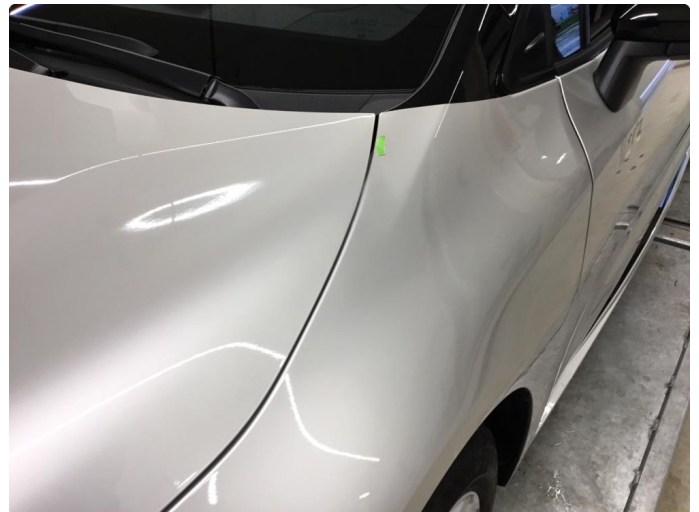
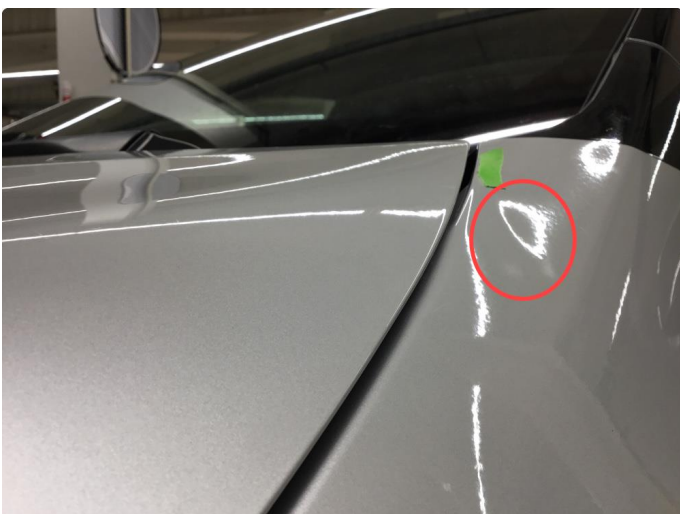
| Punkt | | Beskrivelse | Plassering |
|---|---|---|---|
| 1.2 | Skjermer | Liten klemskade v.forskjerm, oppe i bakkant. | |

1.2 Liten klemskade v.forskjerm, oppe i bakkant.
