**TOYOTA RAV4 4X4**
**TESTDATO: 22.11.2023**
**KODE: 1290597**

<b>YN66030</b>

NBF Tilstandsrapport er utarbeidet av Norges Bilbransjeforbund og Forbrukerrådet.

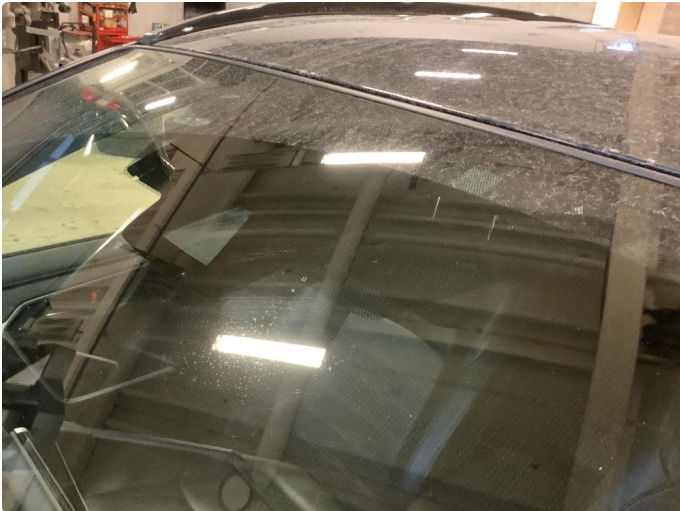
Punkt	Beskrivelse	Plassering
<b>1. EKSTERIØR</b>		
1.1 Frontvindu	sliteriper i synsfelt men det er svakt så vi prøver behandling.	foran

1.1 Sliteriper i synsfelt men det er svakt så vi prøver behandling.
