SKODA SUPERB 160 HK AUTOMAT

TESTDATO: 17.12.2025

CHASSISNR: TMBAB73T1B9031110

NBF Tilstandsrapport er utarbeidet av Norges Bilbransjeforbund og Forbrukerrådet.

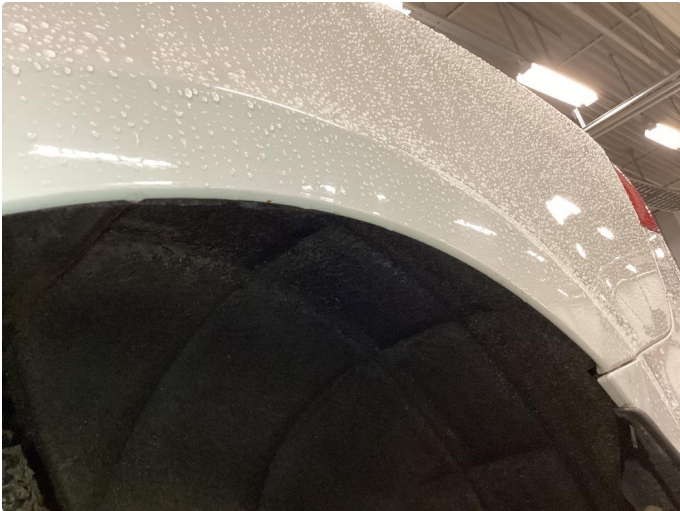
| Punkt | Beskrivelse | Plassering |
|---|---|---|
| 1.2 Skjermer | steinsprut med rust | begge bak |

1.2 Steinsprut med rust

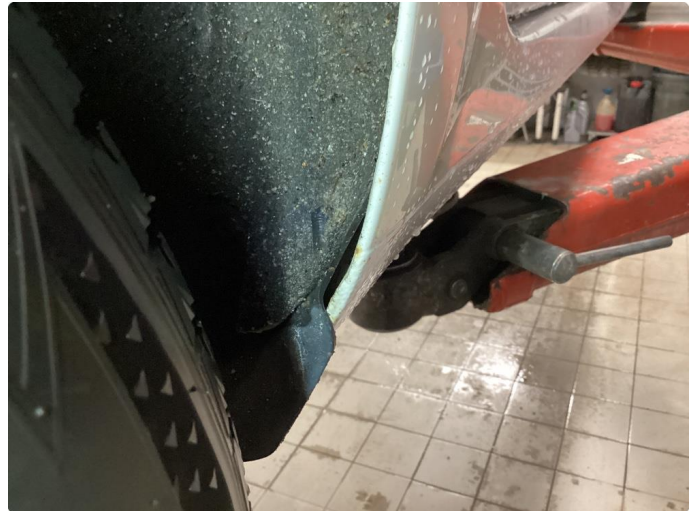
1.2 Steinsprut med rust

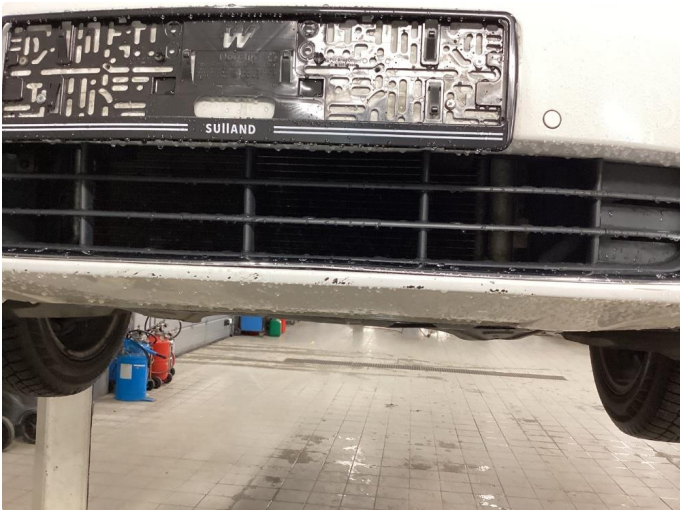
| Punkt | Beskrivelse | Plassering |
|---|---|---|
| 1.3 Støtfanger | steinsprut | foran |

1.3 Steinsprut

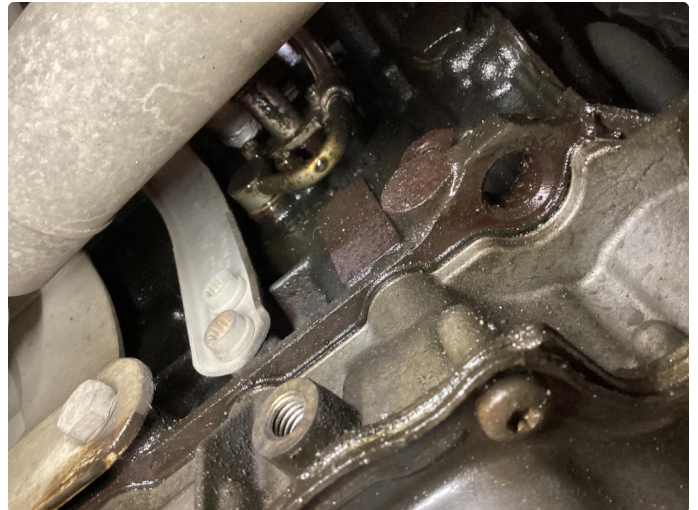
| Punkt | Beskrivelse | Plassering |
|---|---|---|
| 2.2 Lekkasjer | oljelekkasje fra motor | |

2.2 Oljelekkasje fra motor
