PEUGEOT 3008 131 HK AUTOMAT 2WD

TESTDATO: 14.01.2026

NBF Tilstandsrapport er utarbeidet av Norges Bilbransjeforbund og Forbrukerrådet.

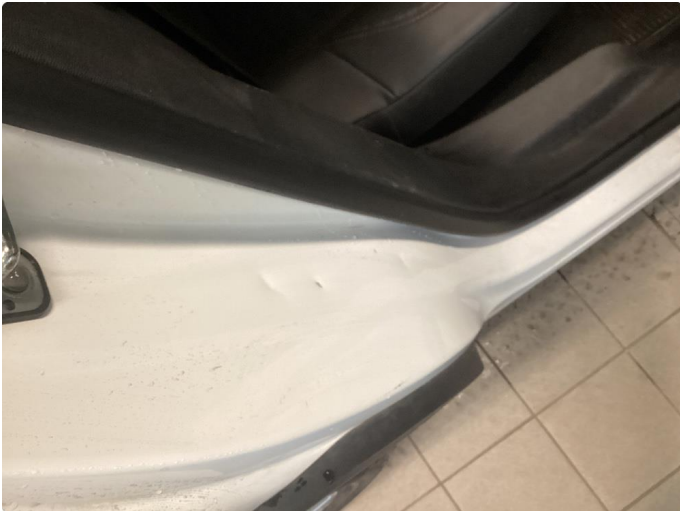
| Punkt | | Beskrivelse | Plassering |
|---|---|---|---|
| 1.1 | Terskler/innlastningssone | noen riper og småbulker | høyre bak |

1.1 Noen riper og småbulker

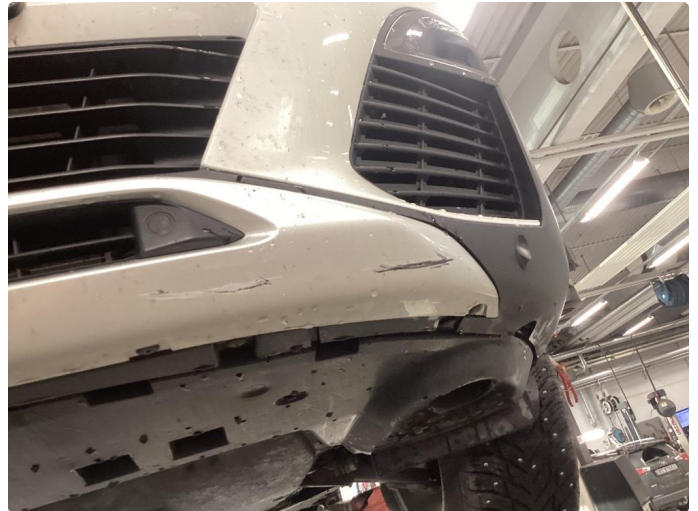
| Punkt | | Beskrivelse | Plassering |
|---|---|---|---|
| 1.2 | Støtfanger | ripe(r) | foran |

1.2 Ripe(r)
