FORD RANGER 213 HK AUTOMAT 4WD

TESTDATO: 15.07.2025

NBF Tilstandsrapport er utarbeidet av Norges Bilbransjeforbund og Forbrukerrådet.

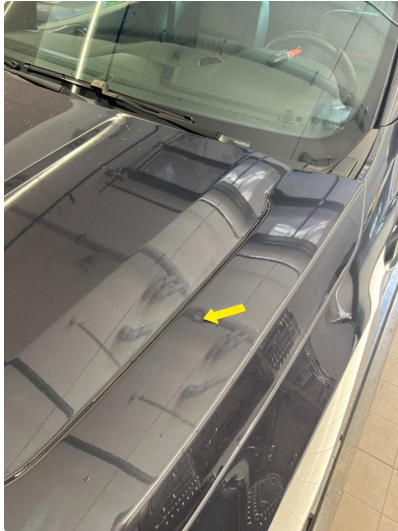
| Punkt | | Beskrivelse | Plassering |
|---|---|---|---|
| 1.1 | Panser | Minibulk panser | |

1.1 Minibulk panser

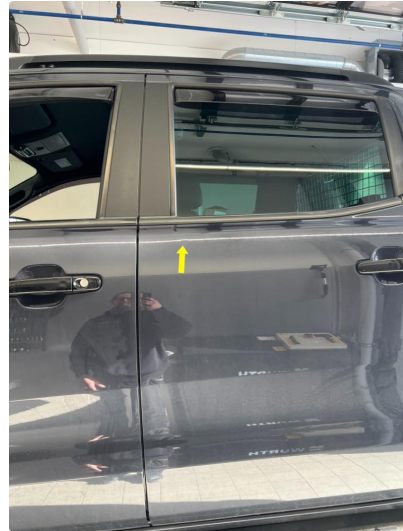
| Punkt | | Beskrivelse | Plassering |
|---|---|---|---|
| 1.2 | Dører | Minibulk bakdør venstre | |

1.2 Minibulk bakdør venstre

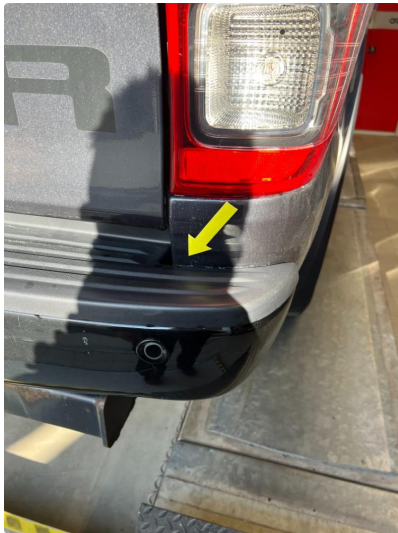
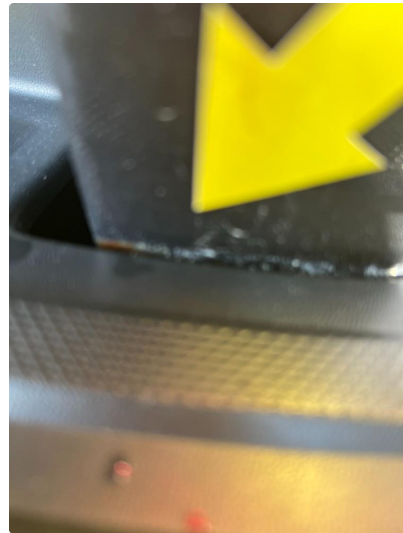
| Punkt | | Beskrivelse | Plassering |
|---|---|---|---|
| 1.3 | Skjermer | Lakk flasser skjerm høyre bak. | |

1.3 Lakk flasser skjerm høyre bak.
