FORD MUSTANG MACH-E 4WD

TESTDATO: 11.11.2025

NBF Tilstandsrapport er utarbeidet av Norges Bilbransjeforbund og Forbrukerrådet.

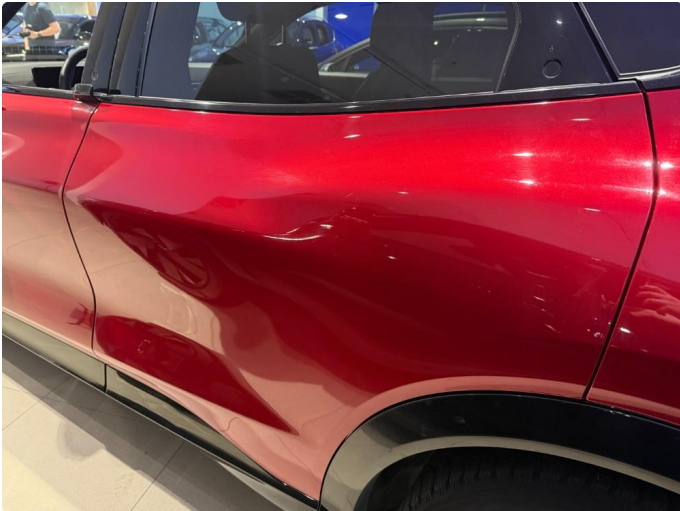
| Punkt | Beskrivelse | Plassering |
|---|---|---|
| 1.1 Dører | Minibulk dør venstre bak. | |

1.1 Minibulk dør venstre bak.

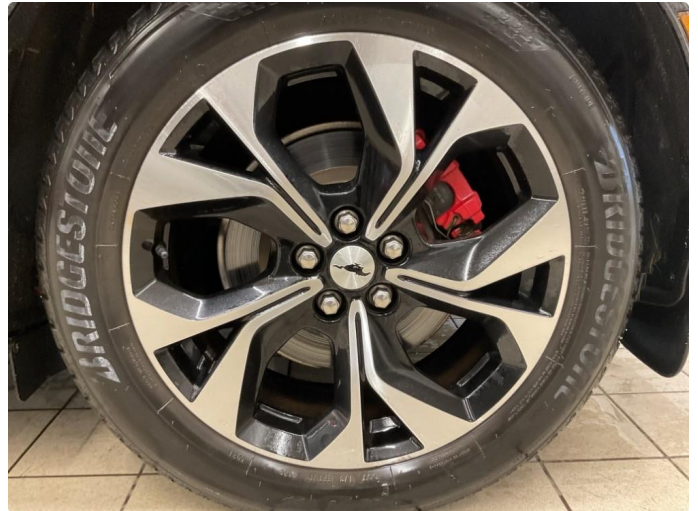
| Punkt | Beskrivelse | Plassering |
|---|---|---|
| 1.2 Dekk/Felger | Skade på dekk sidevegg 1 sommerdekk. | |

1.2 Skade på dekk sidevegg 1 sommerdekk.

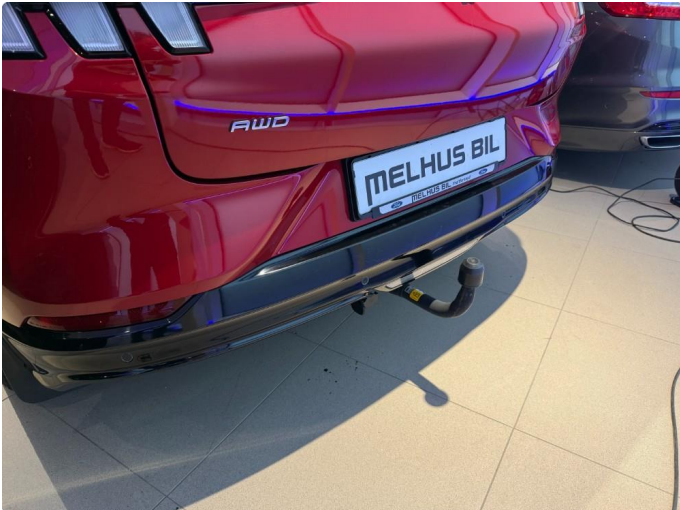
| Punkt | Beskrivelse | Plassering |
|---|---|---|
| 1.3 Støtfanger | Riper/bruksmerker støtfanger bak. | |

1.3 Riper/bruksmerker støtfanger bak.
