FORD PUMA 125 HK AUTOMAT 2WD

TESTDATO: 27.11.2025

XR69661

NBF Tilstandsrapport er utarbeidet av Norges Bilbransjeforbund og Forbrukerrådet.

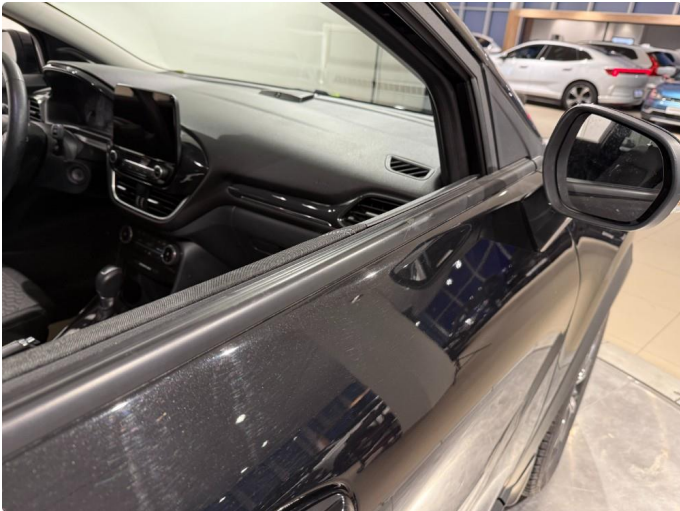
| Punkt | | Beskrivelse | Plassering |
|---|---|---|---|
| 1.1 | Dører | Riper/hakk vinduslist høyre foran. | |

1.1 Riper/hakk vinduslist høyre foran.

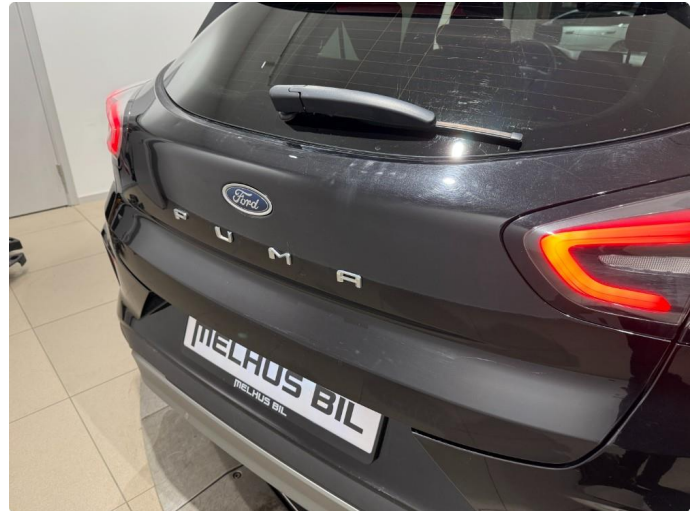
| Punkt | | Beskrivelse | Plassering |
|---|---|---|---|
| 1.2 | Bakluke | Flere bulker og riper bakluke. | |

1.2 Flere bulker og riper bakluke.
