BMW IX XDRIVE50 4WD

KODE: 1752297

CHASSISNR: WBY21CF00PCL88806

NBF Tilstandsrapport er utarbeidet av Norges Bilbransjeforbund og Forbrukerrådet.

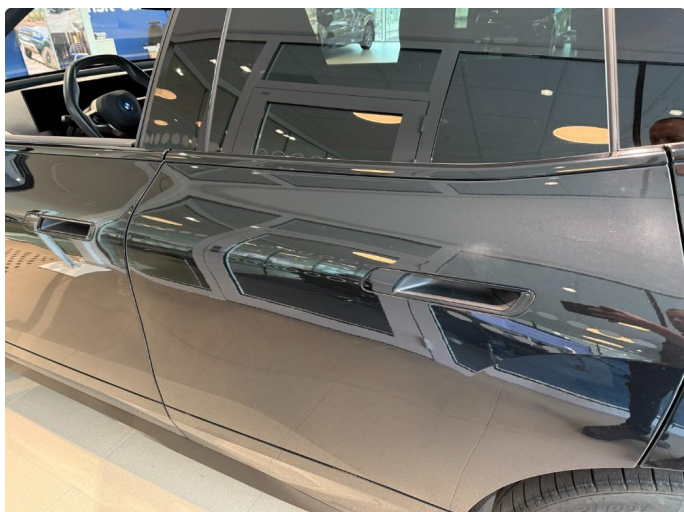
| Punkt | Beskrivelse | Plassering |
|---|---|---|
| 1.1 Dører | Minibulk bakdør venstre. | |

1.1 Minibulk bakdør venstre.

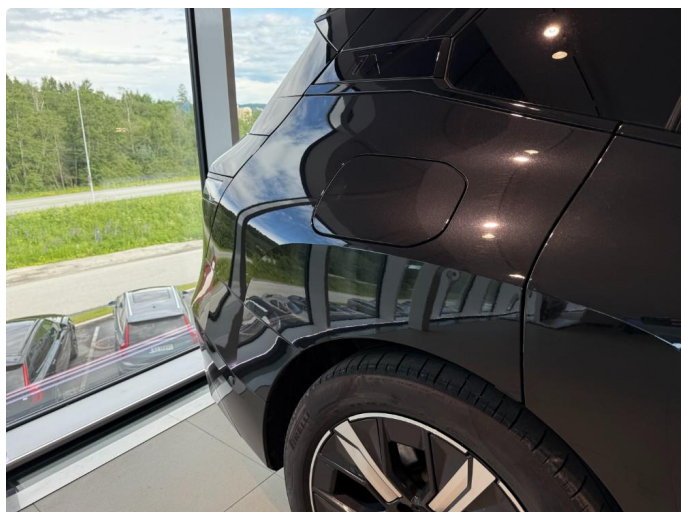
| Punkt | Beskrivelse | Plassering |
|---|---|---|
| 1.2 Skjermer | Minibulk baksjerm høyre, | |

1.2 Minibulk bakskjerm høyre,

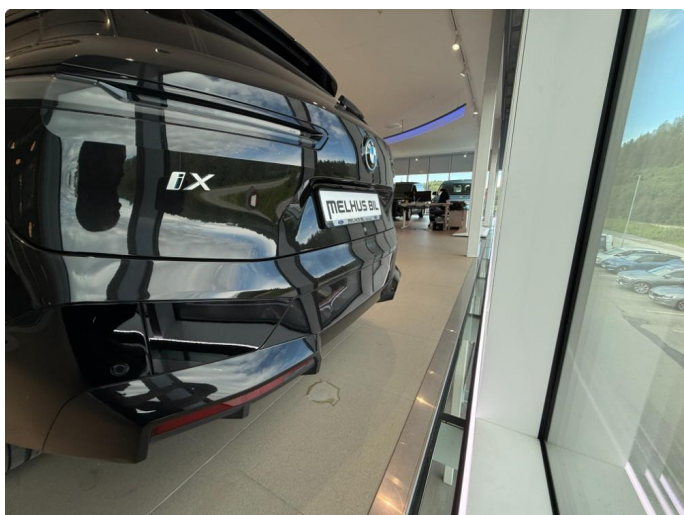
| Punkt | Beskrivelse | Plassering |
|---|---|---|
| 1.3 Støtfanger | Riper støtfanger bak. | |

1.3 Riper støtfanger bak.
