FORD RANGER 213 HK AUTOMAT 4WD

TESTDATO: 04.12.2025

NBF Tilstandsrapport er utarbeidet av Norges Bilbransjeforbund og Forbrukerrådet.

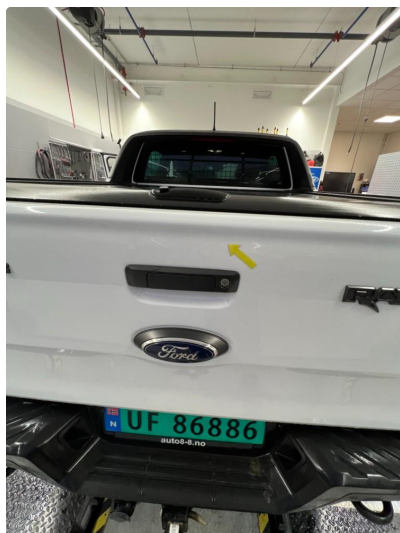
| Punkt | | Beskrivelse | Plassering |
|---|---|---|---|
| 1.1 | Bakluke | Minibulk bakluke | |

1.1 Minibulk bakluke

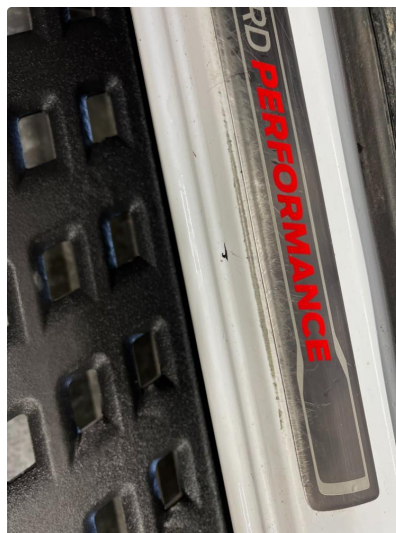
| Punkt | | Beskrivelse | Plassering |
|---|---|---|---|
| 1.2 | Terskler/innlastningssone | Slitt lakk døråpning venstre foran. | |

1.2 Slitt lakk døråpning venstre foran.

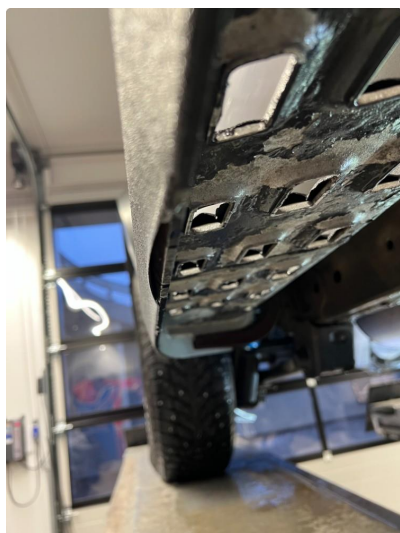
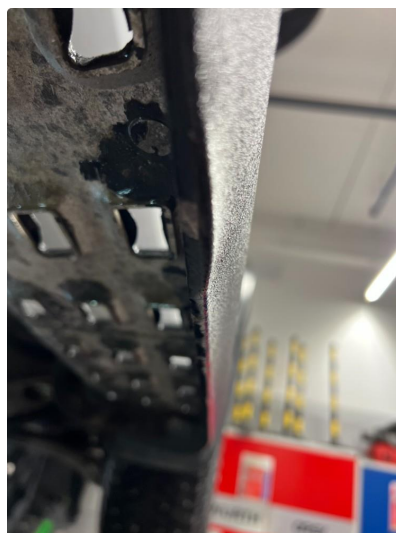
| Punkt | | Beskrivelse | Plassering |
|---|---|---|---|
| 1.3 | Kanal | Lakk/folie stigtrinn begge sider har begynt å slippe. | |

1.3 Lakk/folie stigtrinn begge sider har begynt å slippe.

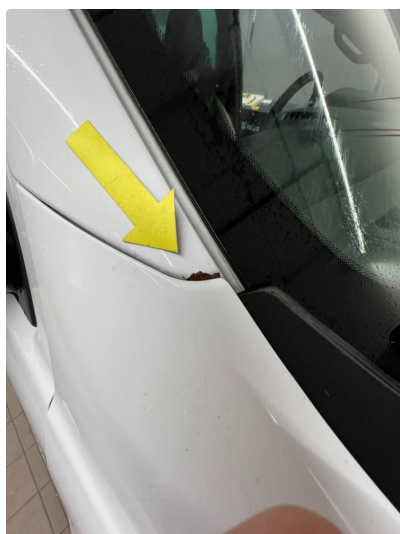
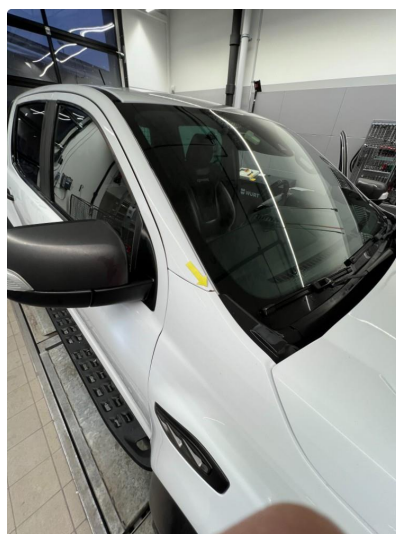
| Punkt | | Beskrivelse | Plassering |
|---|---|---|---|
| 1.4 | Stolpe | Lakk flasser A-stolpe høyre. | |

1.4 Lakk flasser A-stolpe høyre.
