FORD EXPLORER 4WD

TESTDATO: 05.02.2026

CHASSISNR: WF02K8GY2NNA04851

NBF Tilstandsrapport er utarbeidet av Norges Bilbransjeforbund og Forbrukerrådet.

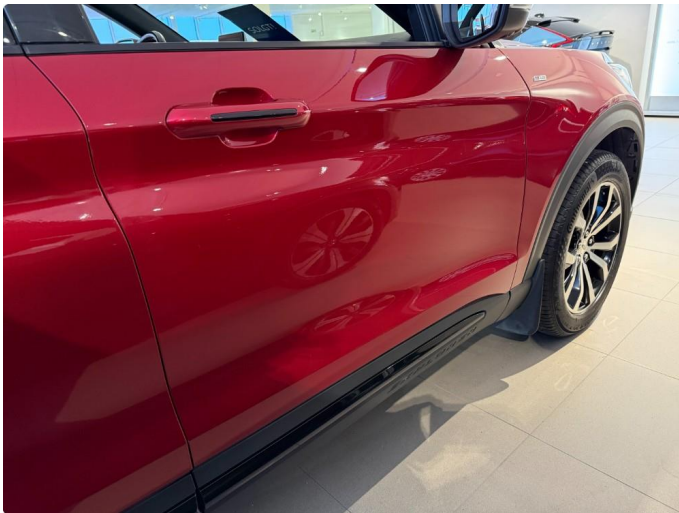
| Punkt | Beskrivelse | Plassering |
|---|---|---|
| 1.1 Dører | Minibulker 2stk dør høyre foran. | |

1.1 Minibulker 2stk dør høyre foran.

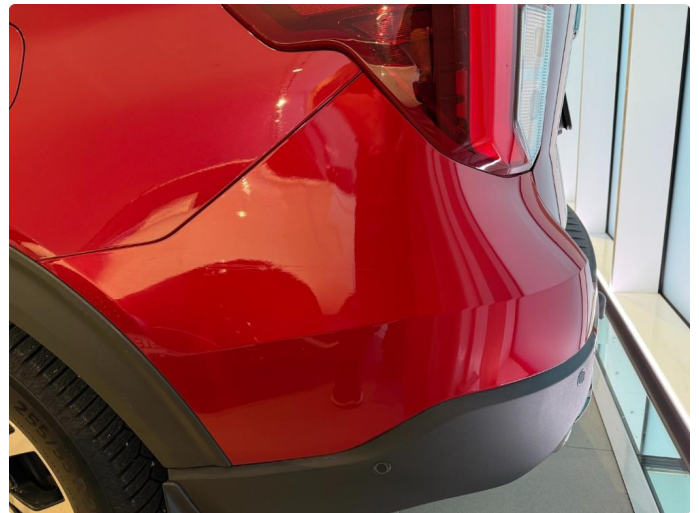
| Punkt | Beskrivelse | Plassering |
|---|---|---|
| 1.2 Støtfanger | Liten ripe støtfangerhjørne venstre bak. | |

1.2 Liten ripe støtfangerhjørne venstre bak.
